АКТ № 27  
обстеження фізичного (технічного) стану транспортного засобу,  
який не може виконувати свої функції

Проведено обстеження фізичного (технічного) стану автомобіля ВАЗ 21043  
(назва об'єкта)

ТЕХНІКО-ЕКОНОМІЧНЕ ОБГРУНТУВАННЯ  
доцільності списання транспортного засобу ВАЗ 21043

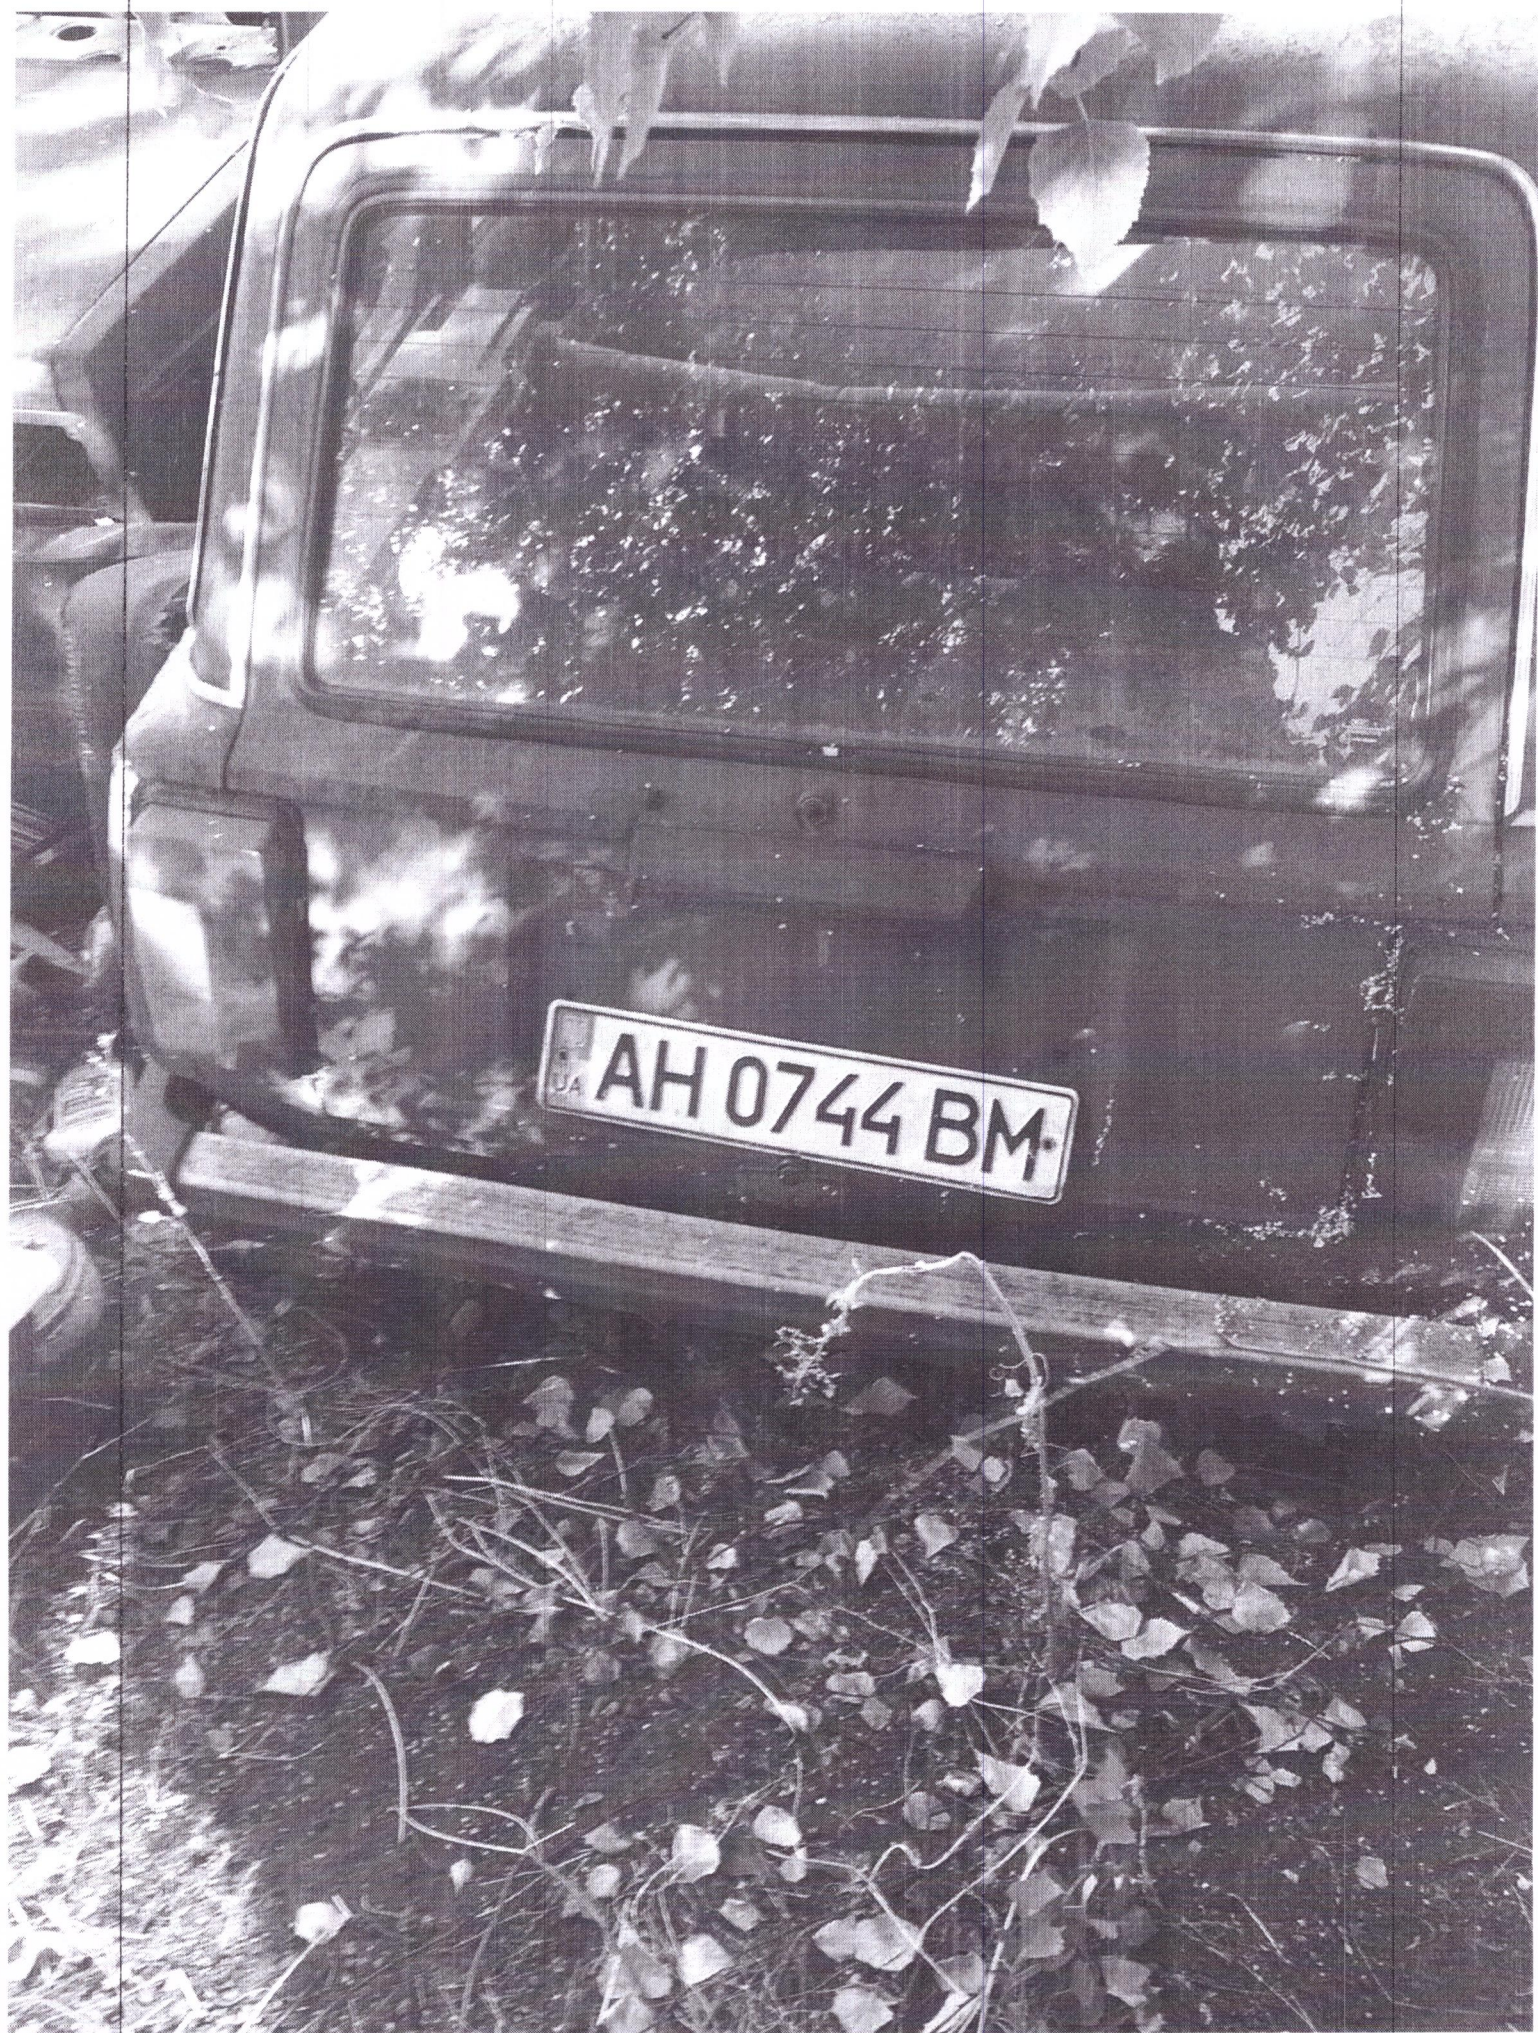
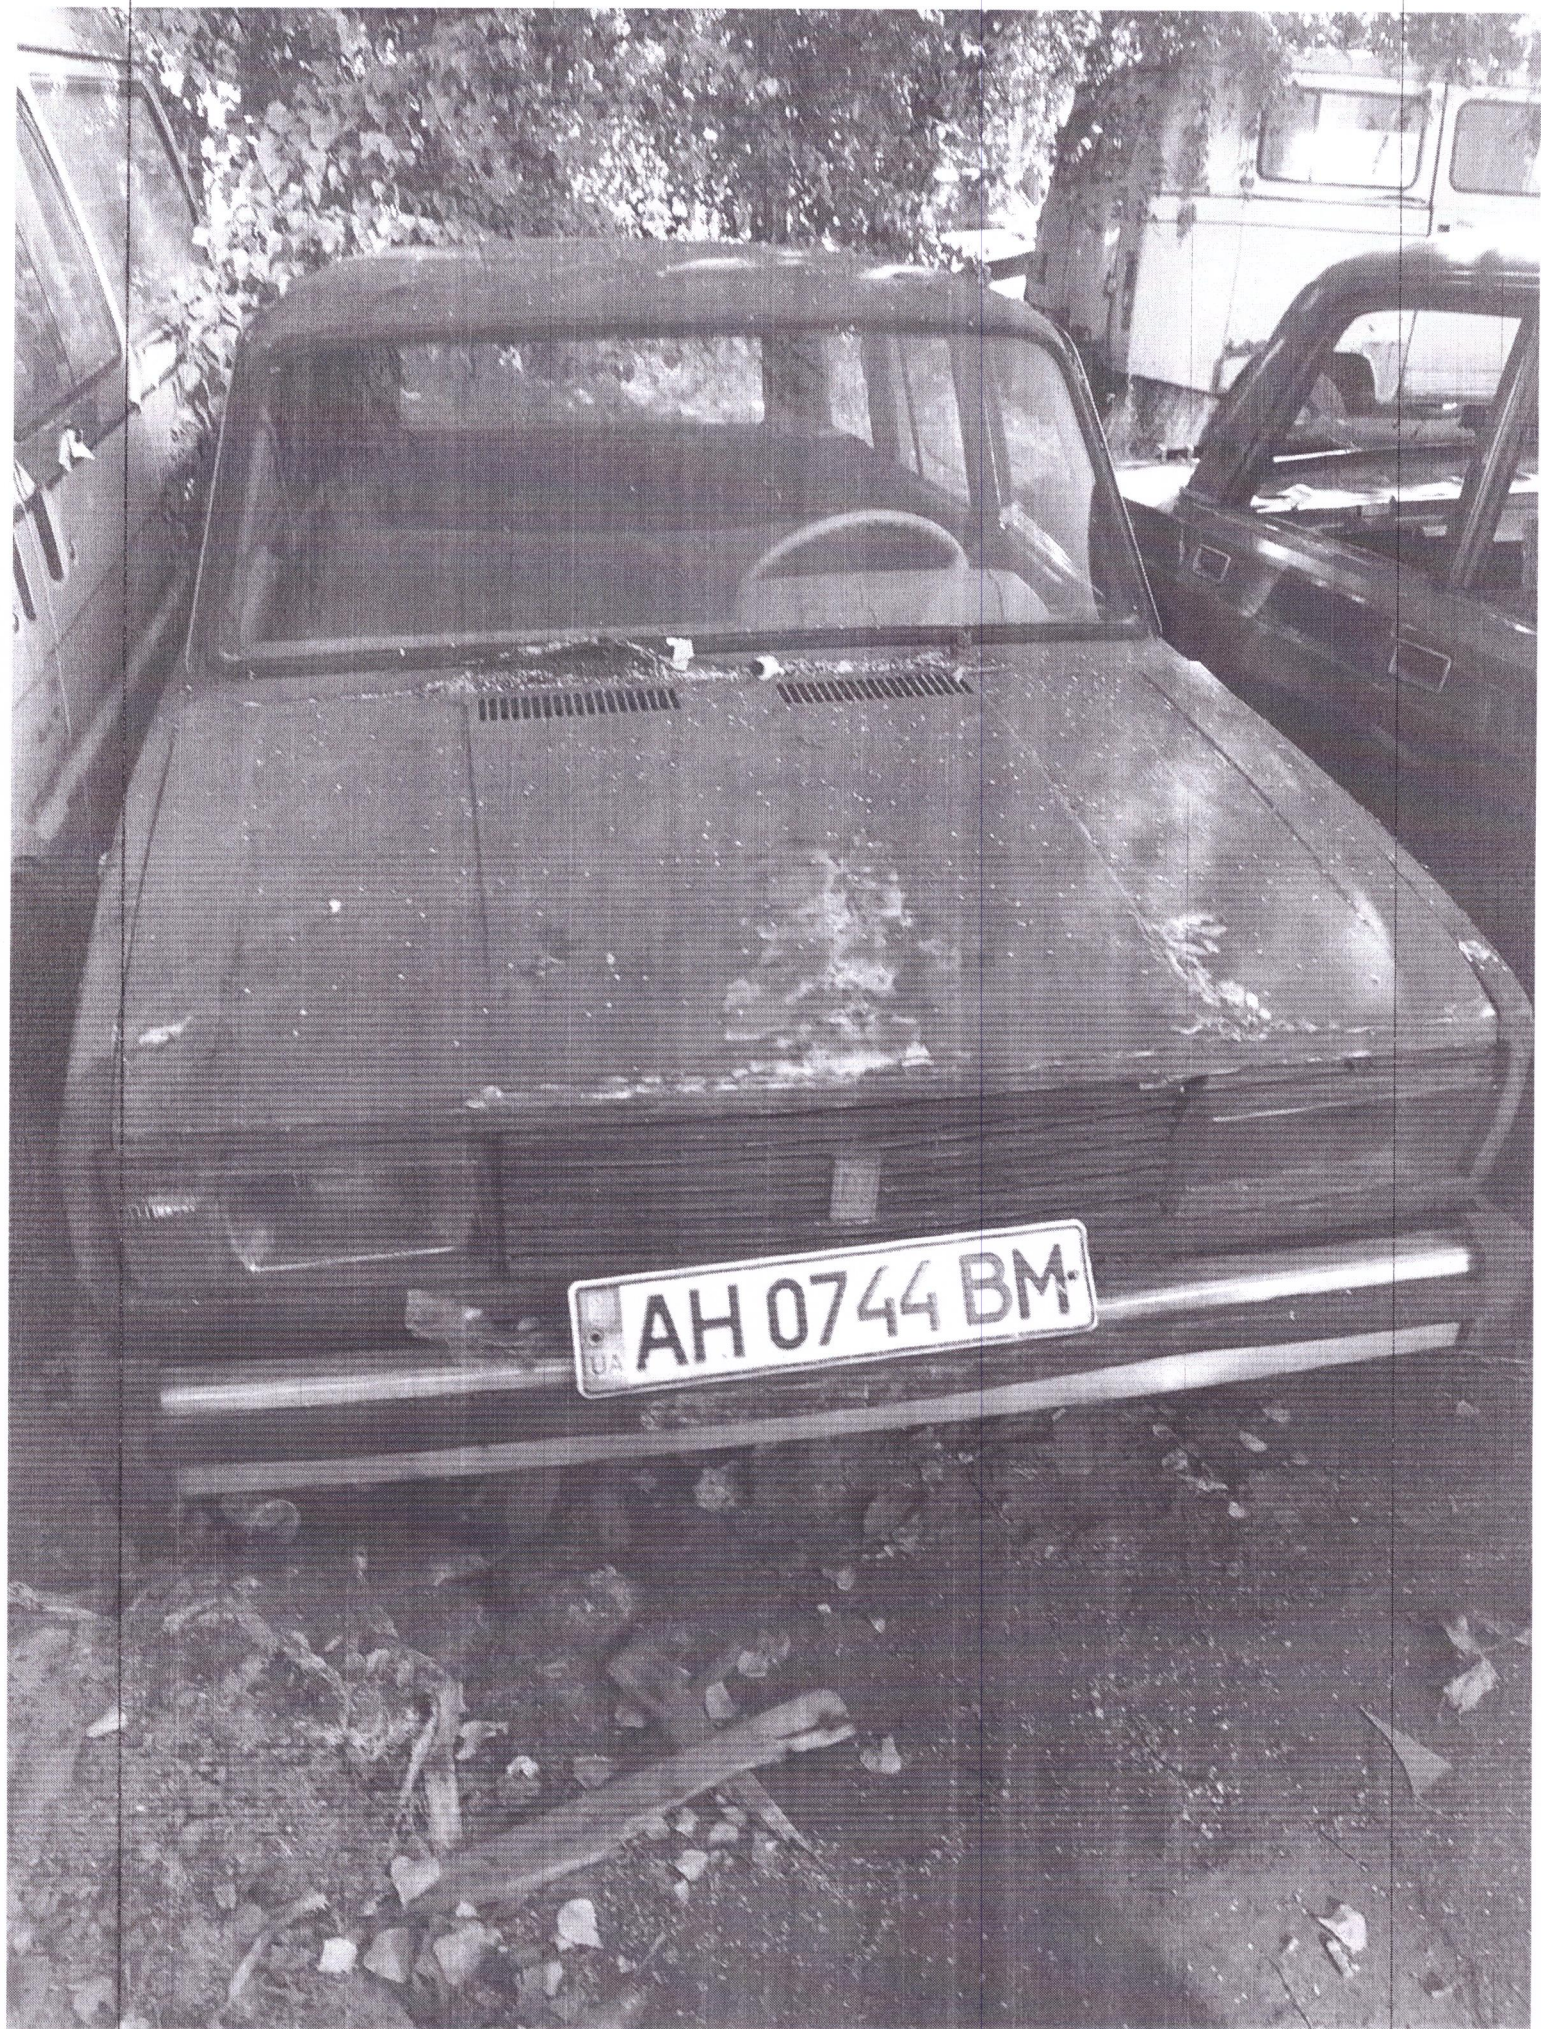
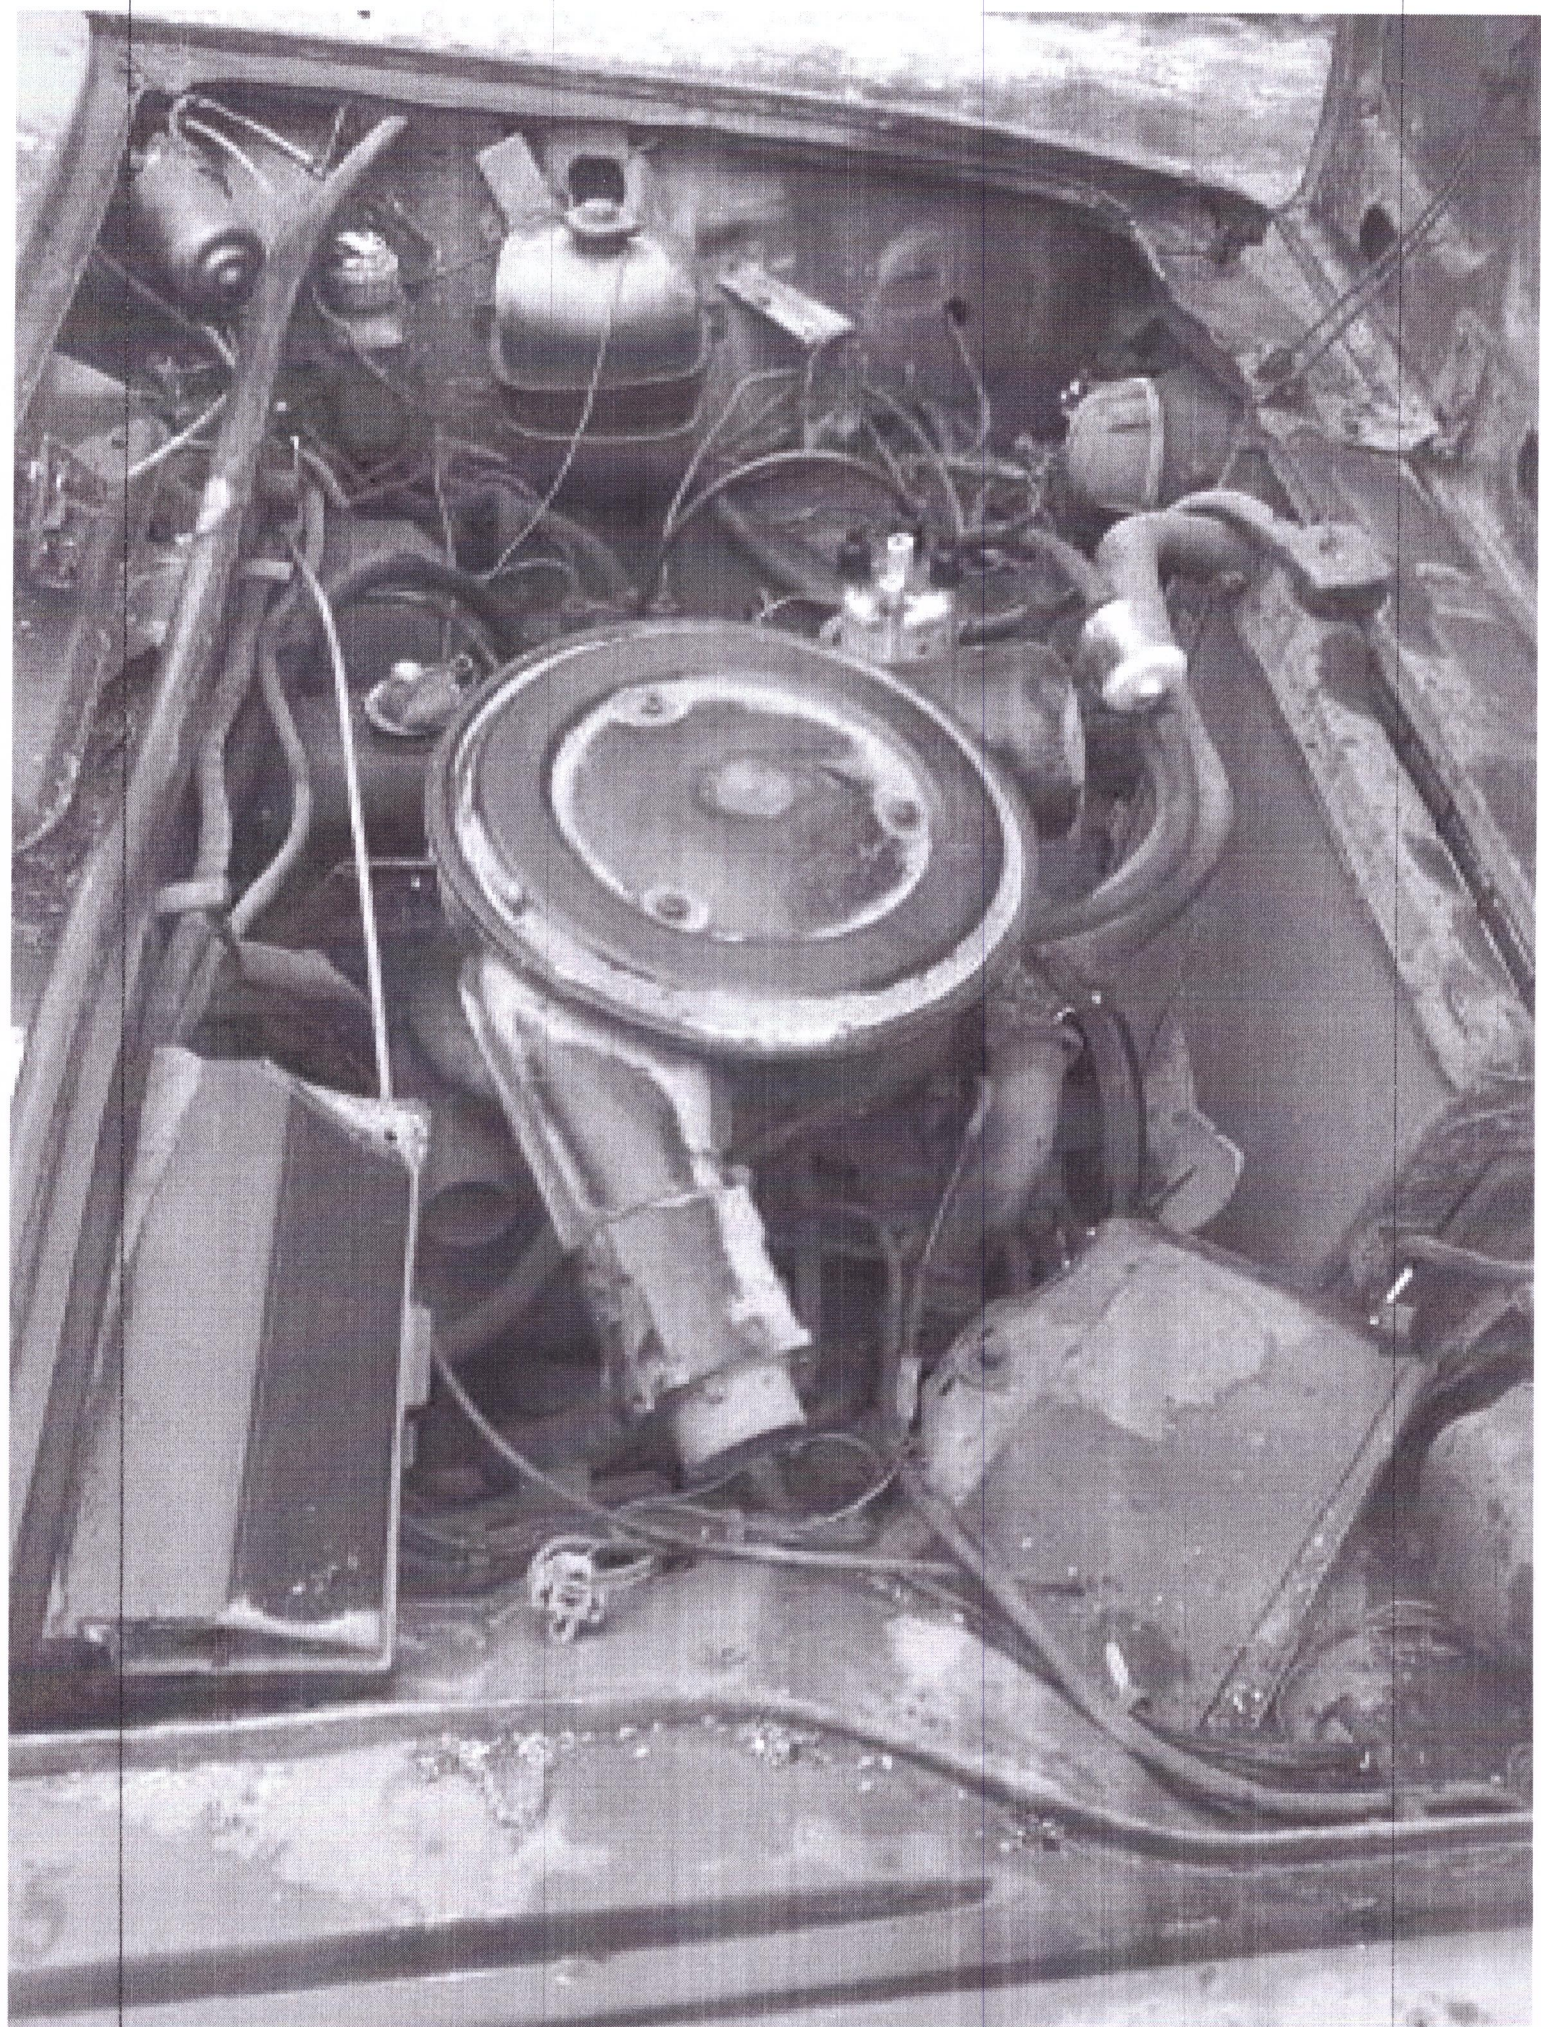
| № з\п | Найменування | Короткий технічний стан та характеристика виявлених дефектів. | Відсоток зносу |
|---|---|---|---|
| 2 | Кузов (кабіна) | Вкритий слідами глибокої (наскрізної) корозії, корозія та тріщини лонжеронів, колісних арок, стоек в районі кріплення дверей, наскрізна корозія полу. | 95% |

Фактичний пробіг з початку експлуатації 288,2 тис. км, наскрізна корозія більше 70% та тріщини несучих частин та кронштейнів, корозія та тріщини лонжеронів, колісних арок, стійок в районі кріплення дверей. Фізичний знос деталей карбюратора, стартера та генератора. Сторонній шум при роботі коробки передач. Знос гальмівних колодок, підтікання гальмівної рідини скрізь сальникові ущільнення гальмівних циліндрів. Пошкодження ізоляції електропроводки, часткове замикання. Амортизатори спрацьовані, підтікання мастила, стук при роботі.

Об’єкт технічним умовам не відповідає з наступних причин: автомобіль ВАЗ 21043 має 95% фізичний знос агрегатів, вузлів та деталей. Більшість агрегатів потребує повної заміни. Несучі елементи зруйновані.  
(вказати, що саме не відповідає)

Висновки та пропозиції: Транспортний засіб має повний фізичний знос та моральне старіння. Враховуючи вищевказане, автомобіль підлягає списанню у зв’язку з фінансово-економічною недоцільністю його відновлення (ремонту).
