Тернопільська дирекція АТ «Укрпошта»  
(назва філії)  
«02» 09 2020 р.

АКТ № 9  
обстеження фізичного (технічного) стану транспортного засобу,  
який не може виконувати свої функції

Проведено обстеження фізичного (технічного) стану  
автомобіля Марка  
ВАЗ 21213 д.н. В06946АІ

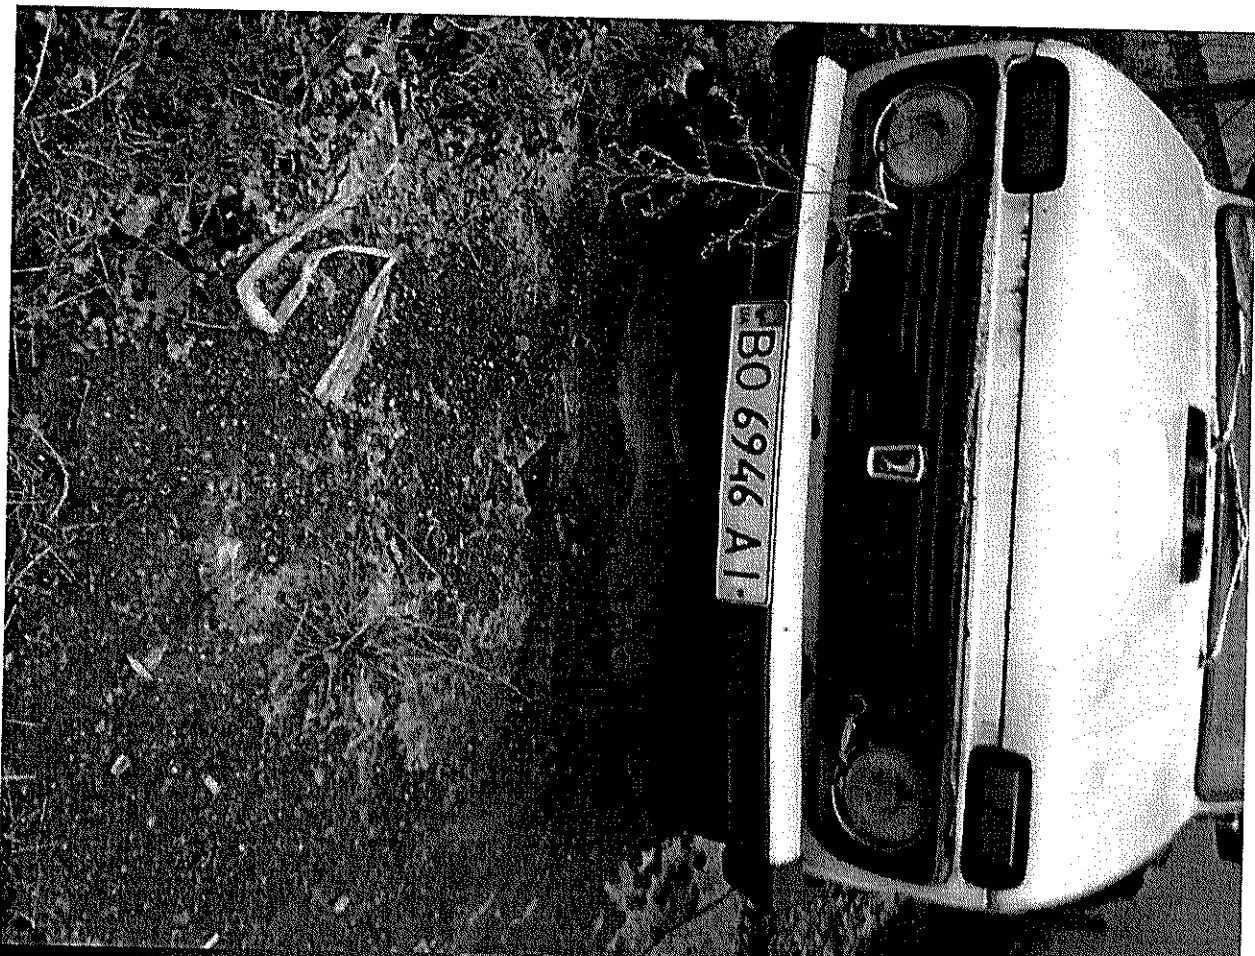
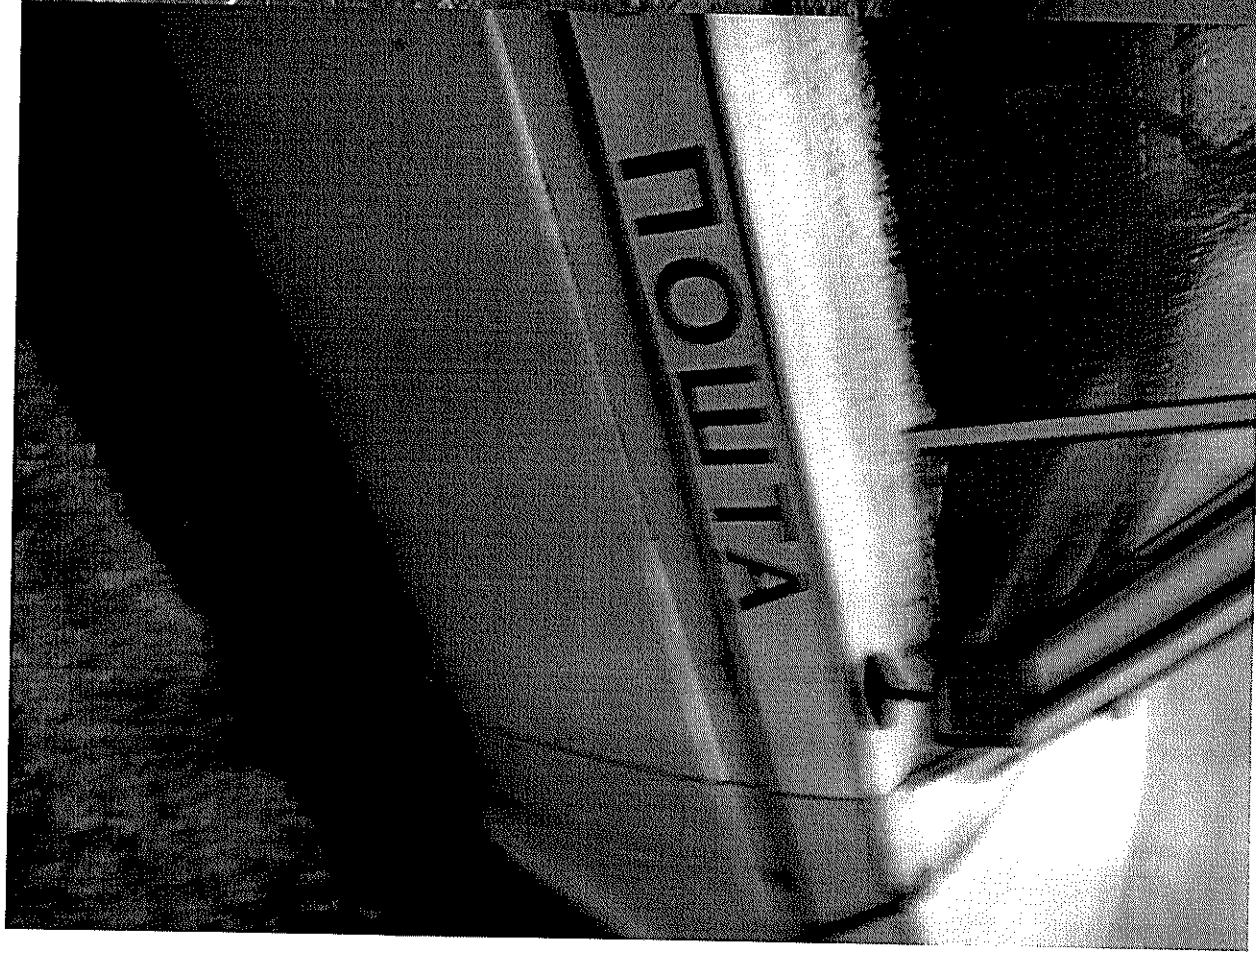
1. Копія свідоцтва про реєстрацію ТЗ.
2. Фото ТЗ.

| № з/п | Найменування | Короткий технічний стан та характеристика виявлених дефектів | Відсоток знос |
|---|---|---|---|
| 2 | Кузов (кабіна) | Корозія боковин, корозія капота, корозія кузова | 99% |

Об'єкт технічним умовам не відповідає з наступних причин: фізичний знос основних вузлів, агрегатів та складових частин транспортного засобу становить 98 %.

Транспортний засіб має повний фізичний знос та моральне застарівання, не придатний до подальшої експлуатації та відновлення, підлягає списанню.
