АКТ № 19  
обстеження технічного стану транспортного засобу,  
який не може виконувати свої функції

«19» березня 2021 р. м. Херсон  
Проведено обстеження технічного стану MAZDA E2200 д.р.н BT2564AK

доцільності списання транспортного засобу МАЗДА Е станом на 19.03.2021 року

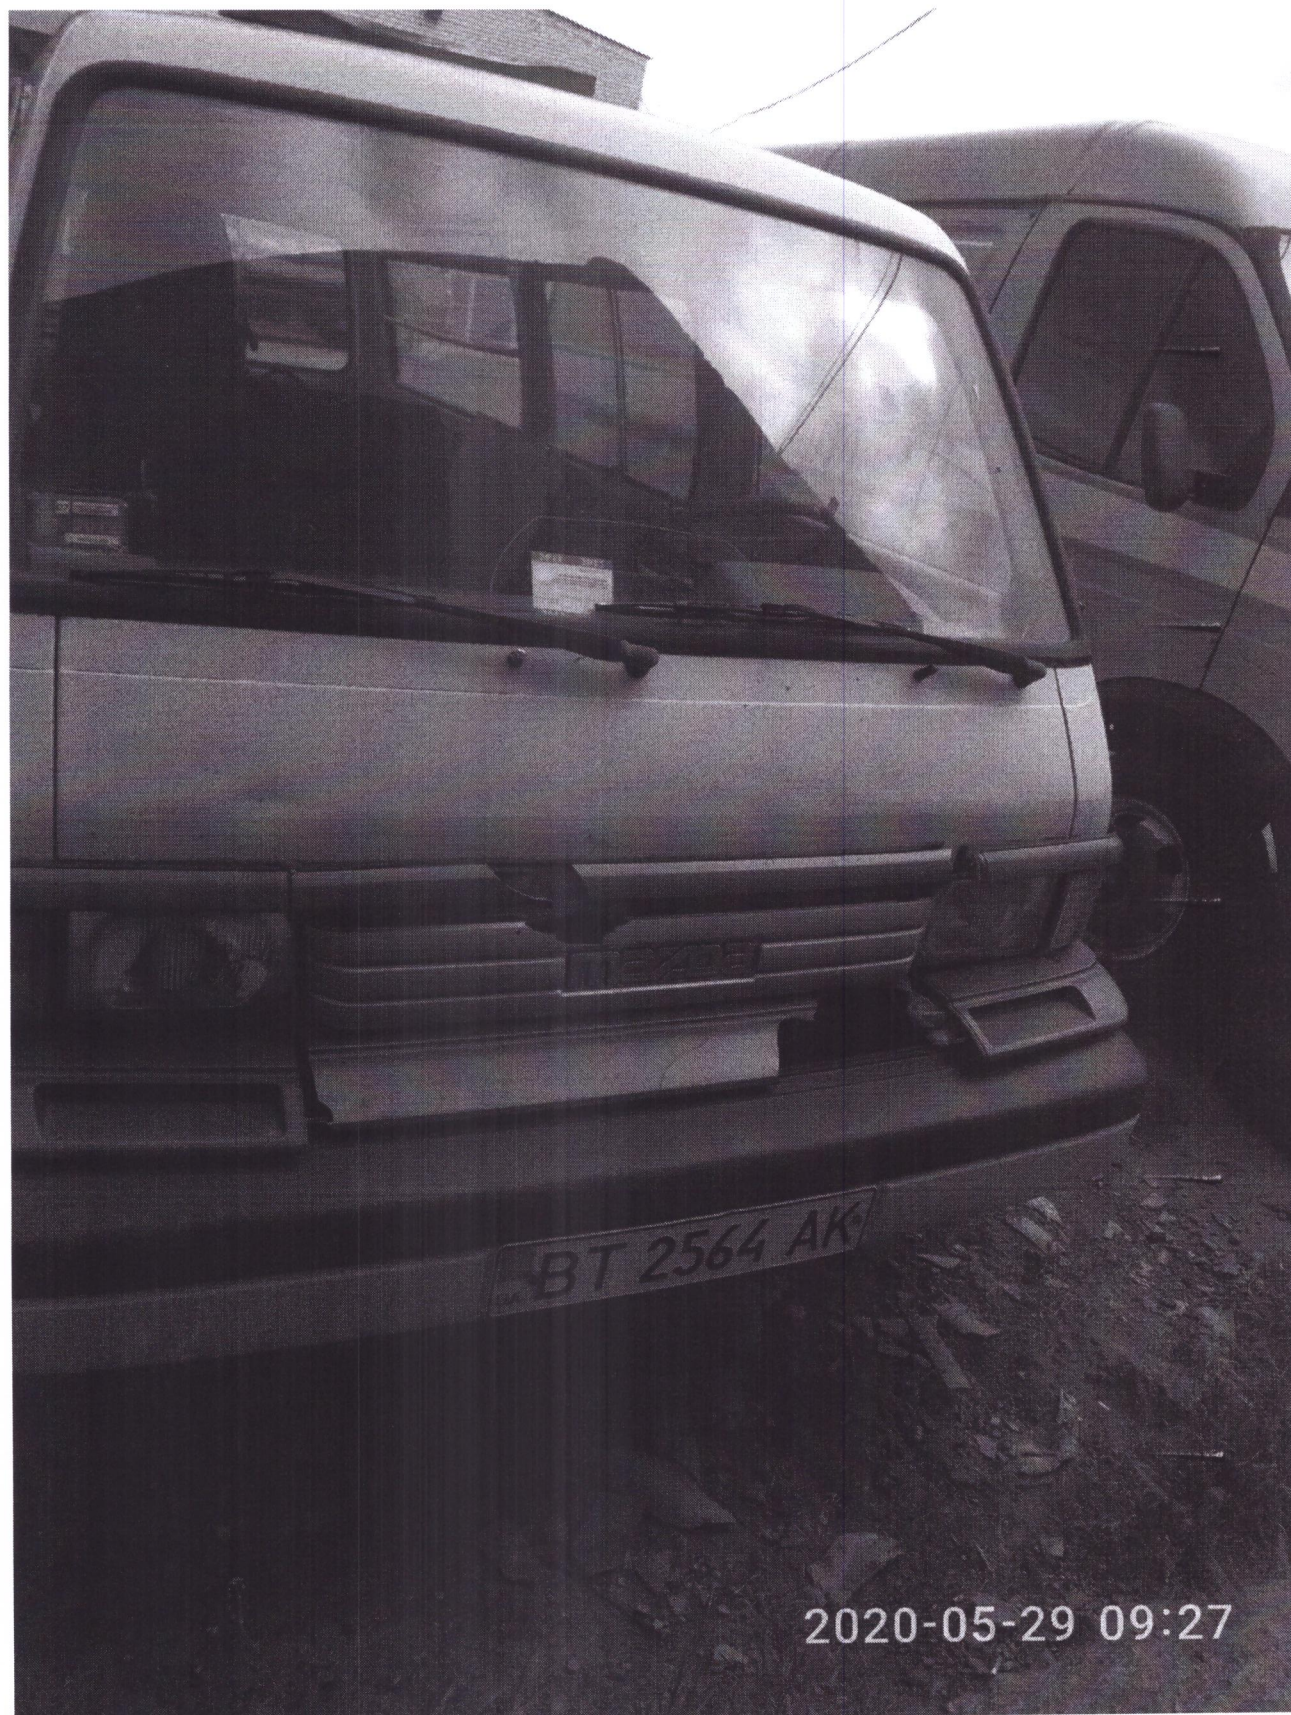
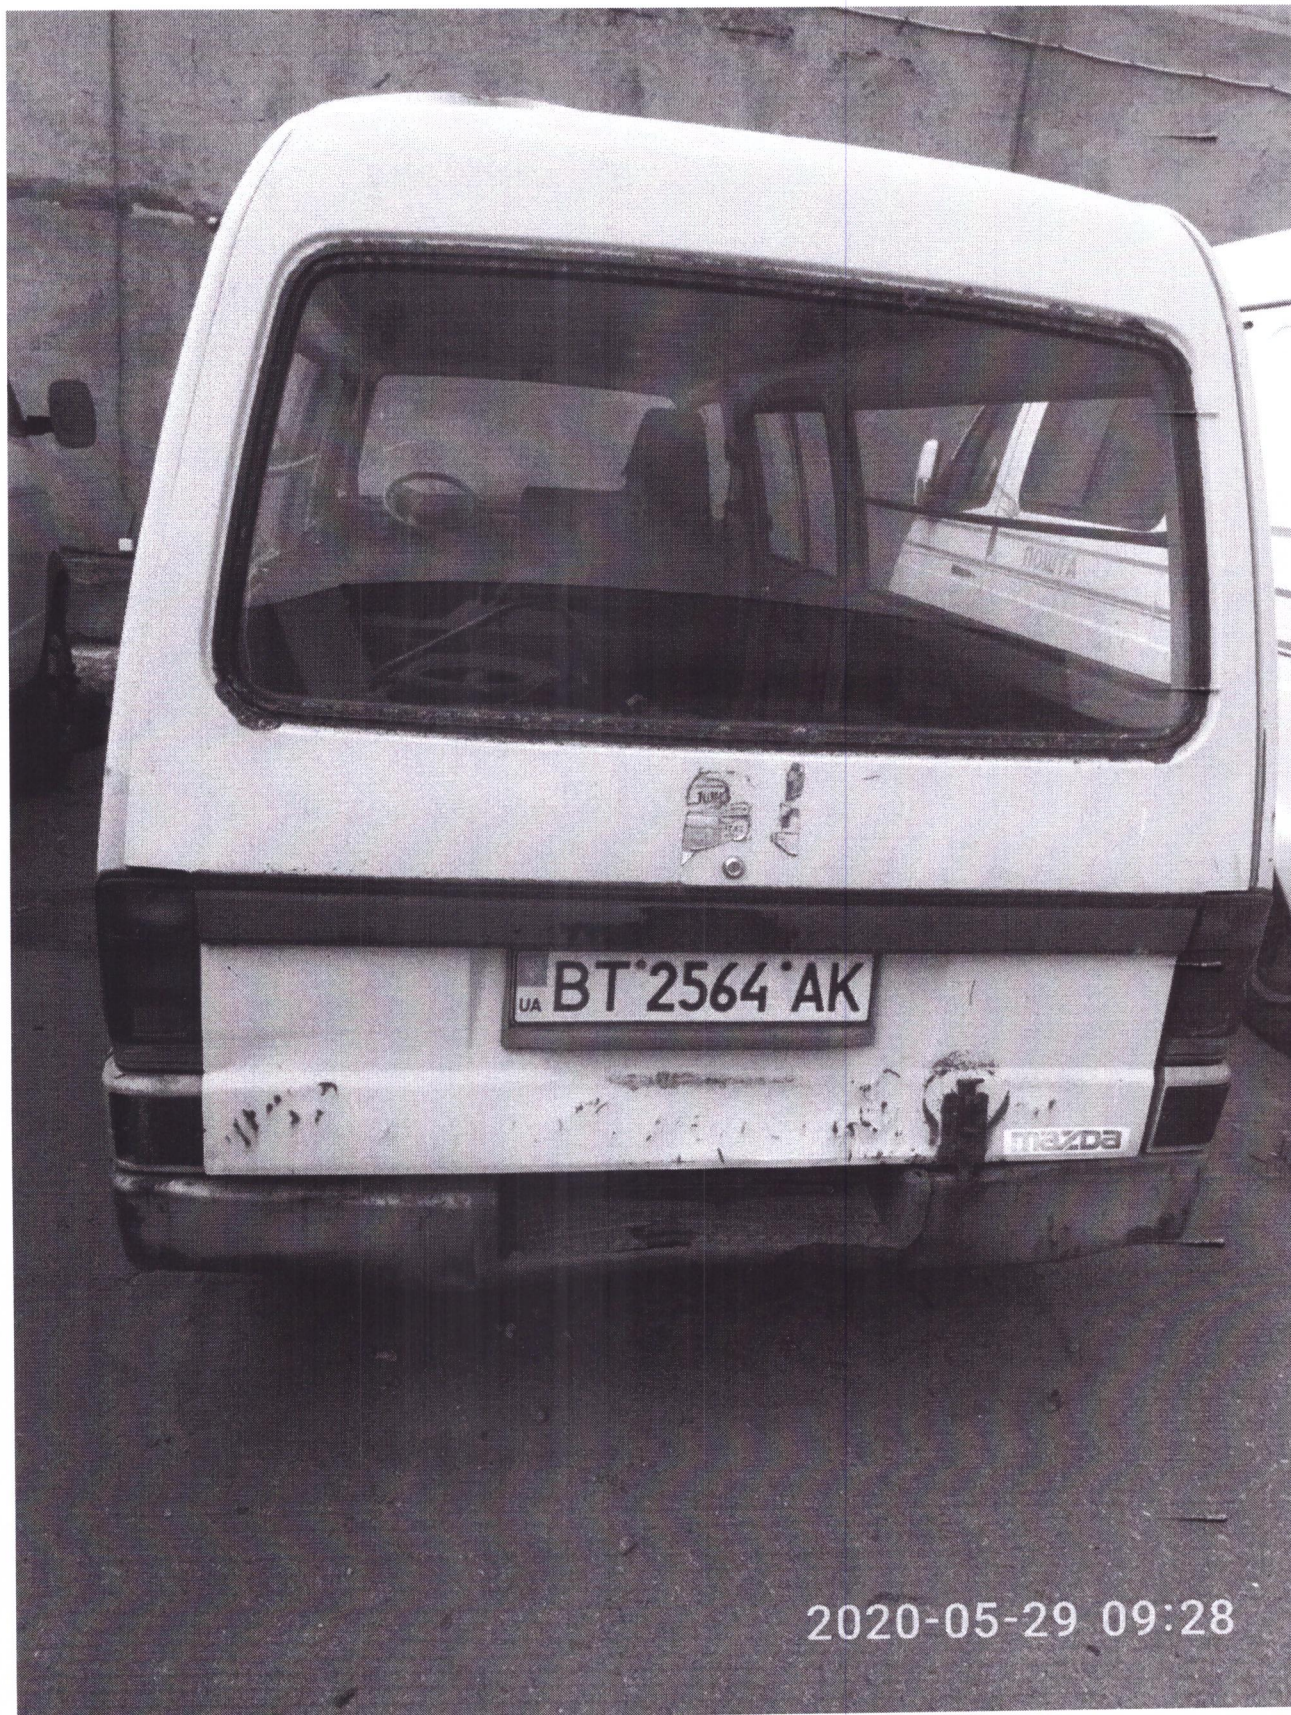
| № з/п | Найменування агрегатів | Короткий технічний стан та характеристика виявлених дефектів | Відсоток зносу % |
|---|---|---|---|
| 2 | Кузов(кабіна) | Наскрізна корозія підлоги, крил та дверей | 94 |
| 3 | Двигун | Корозійне руйнування площини головки блоку, граничний знос блоку циліндра | 97 |

Об'єкт технічним умовам не відповідає з наступних причин: фізичний знос основних вузлів, агрегатів та складових частин транспортного засобу становить 95,4 %.

Висновки та пропозиції комісії:  
Транспортний засіб має повний фізичний знос та моральне застарівання, не придатний до подальшої експлуатації, підлягає списанню.
