Додаток 3  
до Регламенту бізнес-процесу  
«Списання непридатних  
транспортних засобів»  
АТ «Укрпошта»

**АКТ № 47**  
**обстеження фізичного (технічного) стану транспортного засобу,**  
**який не може виконувати свої функції**

Проведено обстеження фізичного (технічного) стану автомобіля ВИС 2345  
який знаходиться у підзвіті провідного інженера ЦПП Іська А.А.

**ТЕХНІКО-ЕКОНОМІЧНЕ ОБГРУНТУВАННЯ**  
доцільності списання транспортного засобу ВИС 2345

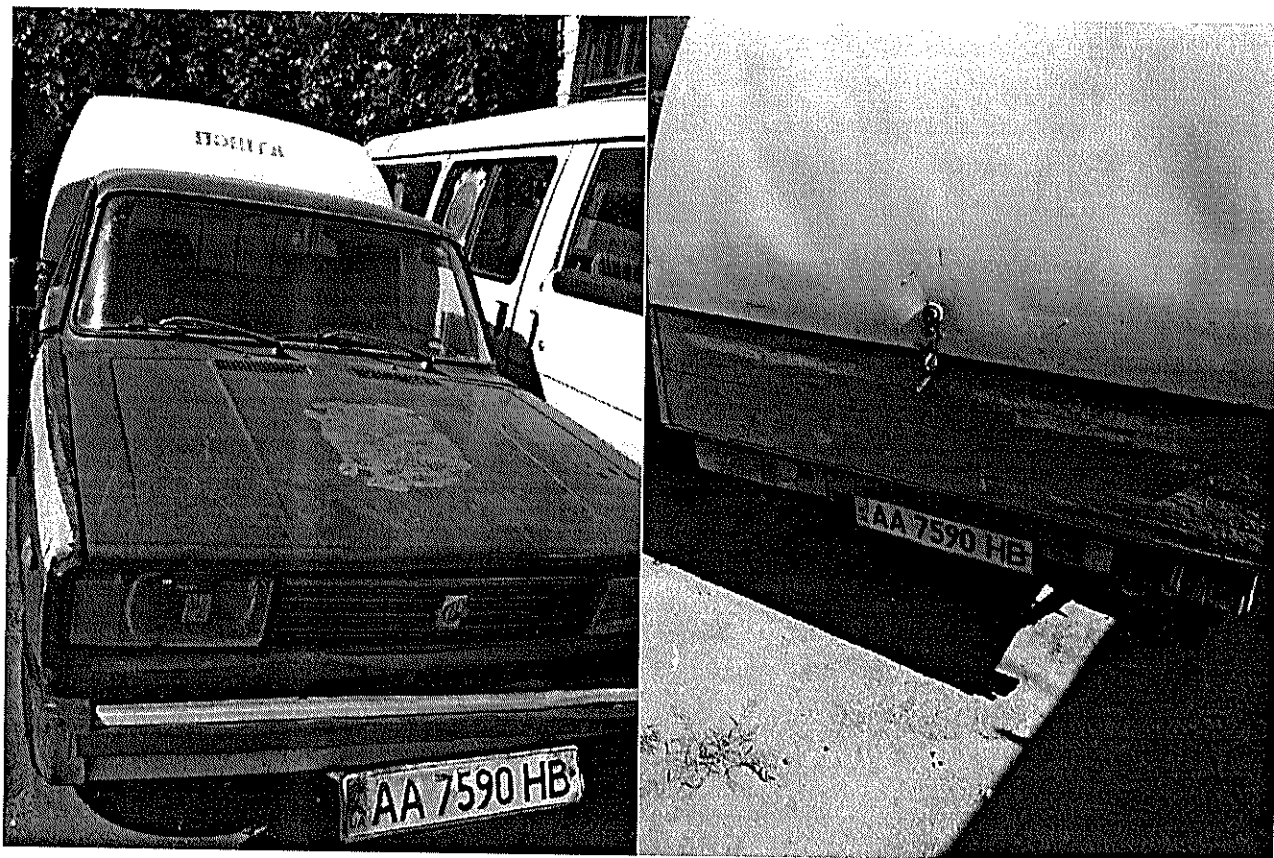
| №<br>з/п | Найменування | Короткий технічний стан та характеристика виявлених<br>дефектів | Відсоток<br>зносу |
|---|---|---|---|
| 2. | Кузов (кабіна) | Наскрізна корозія боковин та кузова | 97% |

| 8. | Фургон | Деформація, корозія, знос замків задніх дверей | 97% |

Об'єкт технічним умовам не відповідає з наступних причин: фізичний знос основних вузлів, агрегатів та складових частин транспортного засобу становить 96,1 %.

Транспортний засіб має повний фізичний знос та моральне застарівання, не придатний до подальшої експлуатації та відновлення, підлягає списанню.
