АКТ № 20  
обстеження фізичного (технічного) стану транспортного засобу,  
який не може виконувати свої функції

Проведено обстеження фізичного (технічного) стану автомобіля Сітроен С15 державний номер  
BX8251AP

**ТЕХНІКО-ЕКОНОМІЧНЕ ОБГРУНТУВАННЯ**  
доцільності списання транспортного засобу автомобіля Сітроен С15

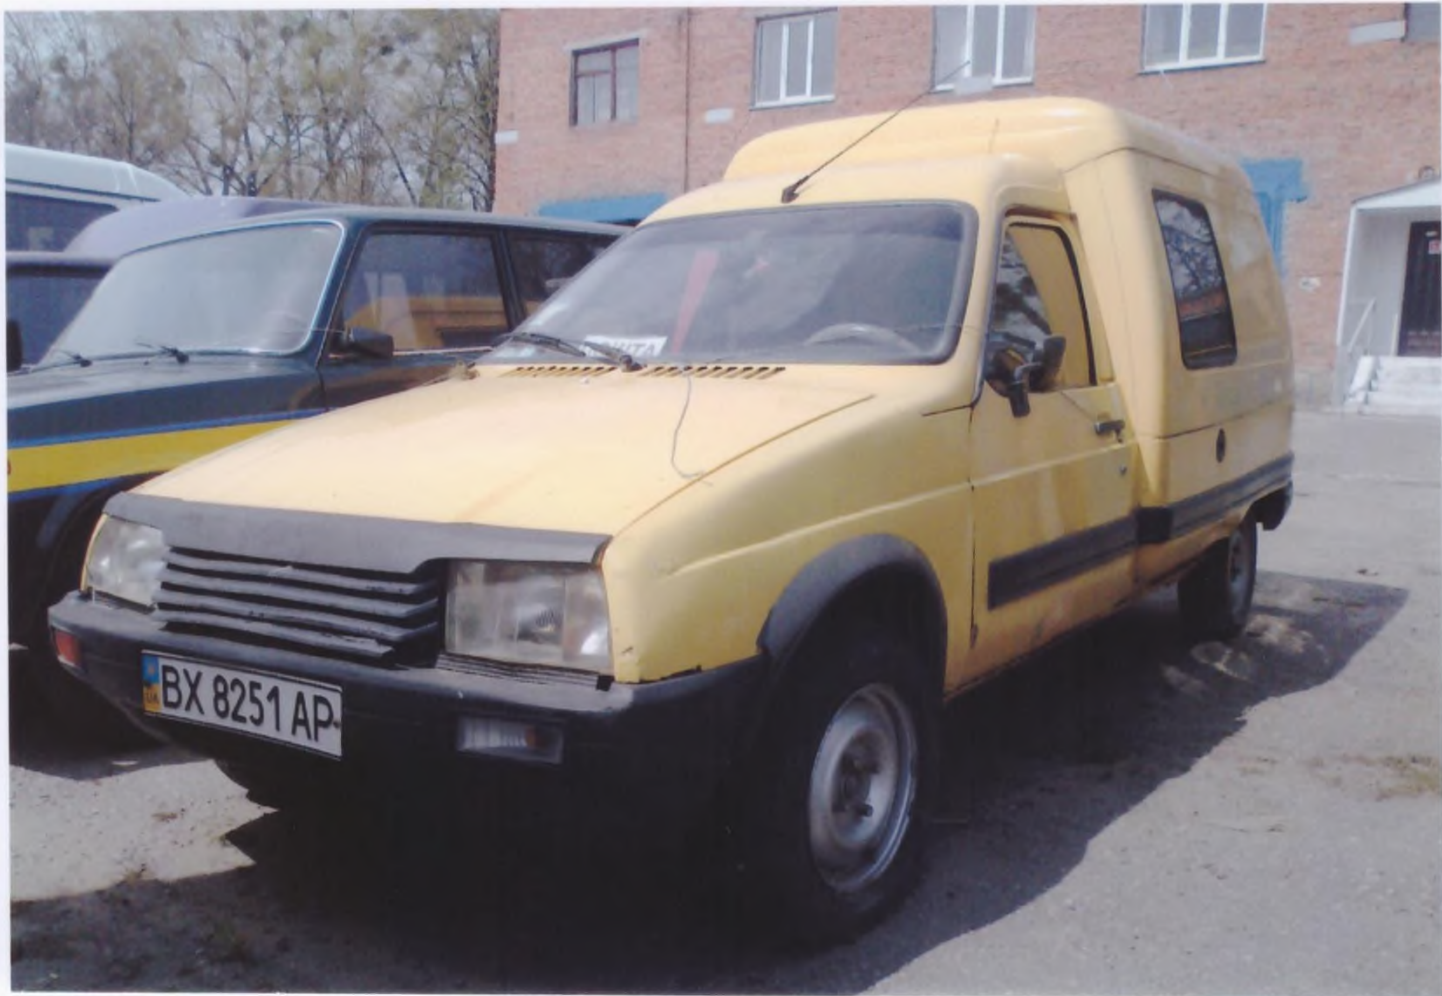
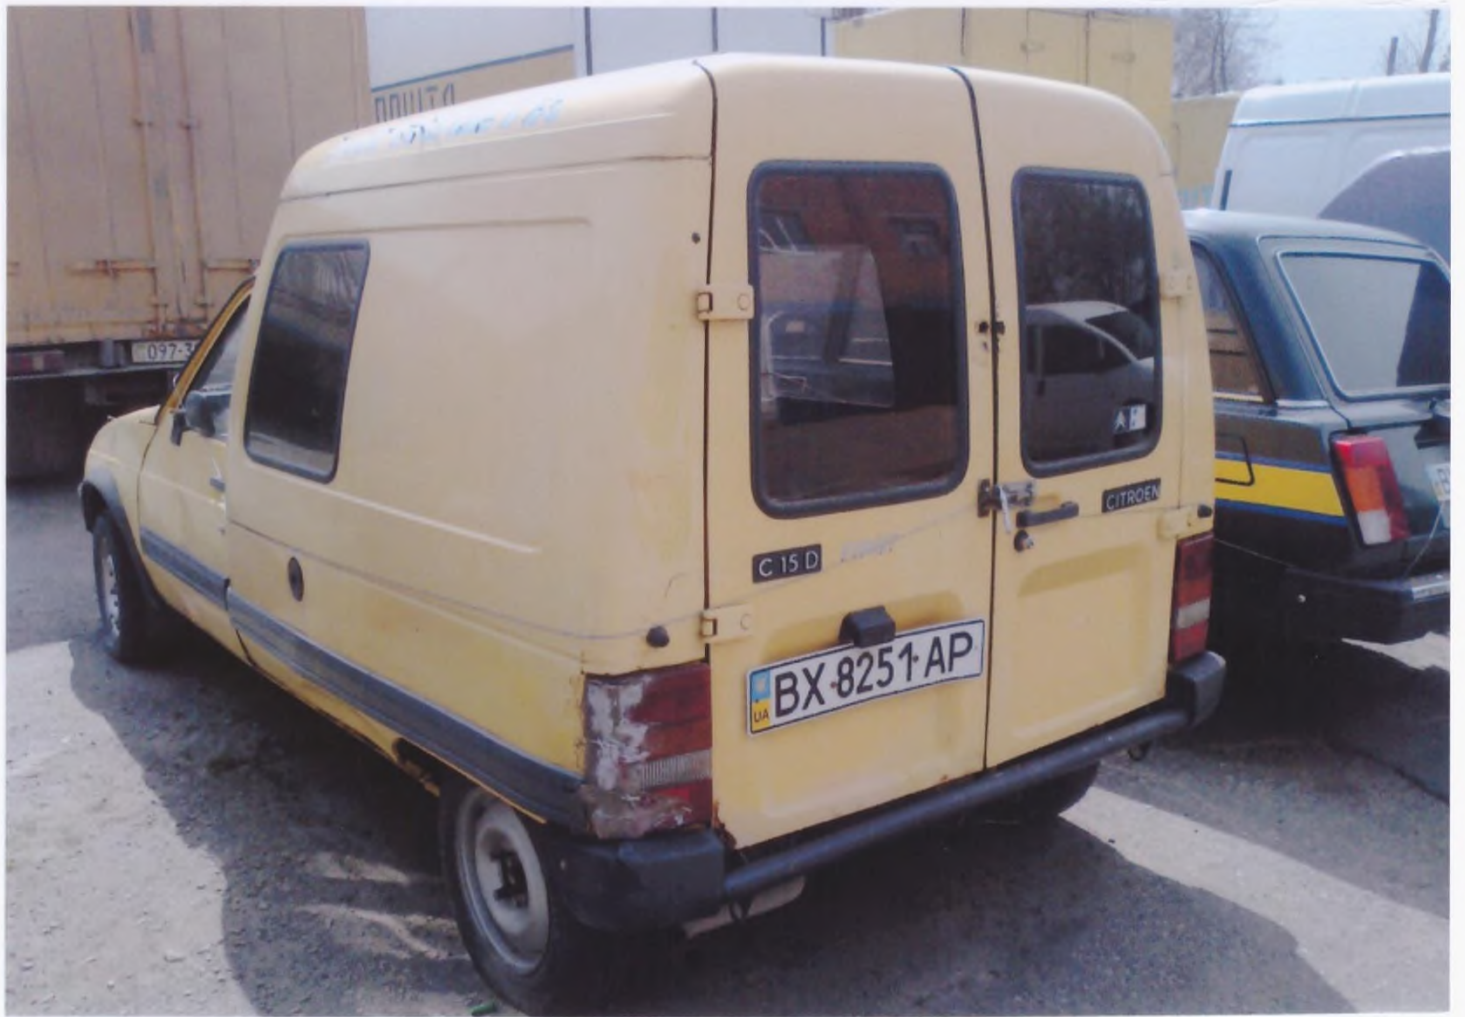
| №<br>з\п | Найменування | Короткий технічний стан та характеристика виявлених<br>дефектів | Відсоток зносу |
|---|---|---|---|
| 2 | Кузов (кабіна) | Наскрізьна корозія кузова | 80% |

Об'єкт технічним умовам не відповідає з наступних причин: фізичний знос основних вузлів, агрегатів та складових частин транспортного засобу становить **89%**

Висновок та пропозиції: - транспортний засіб має повний фізичний знос, не придатний до подальшої експлуатації та відновлення, підлягає списанню.
