Львівська дирекція АТ «Укрпошта»

АКТ № 39

обстеження фізичного (технічного) стану транспортного засобу,  
який не може виконувати свої функції

Комісія, призначена наказом (розпорядженням) від «24» жовтня 2019 р. № 645  
провела огляд СІТРОЕН С-15

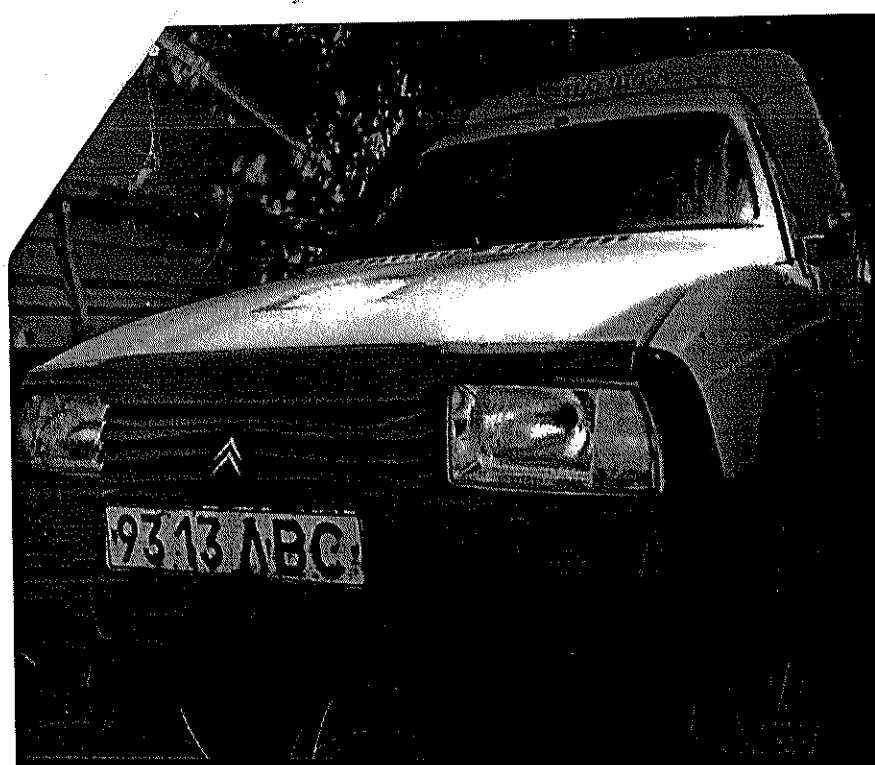
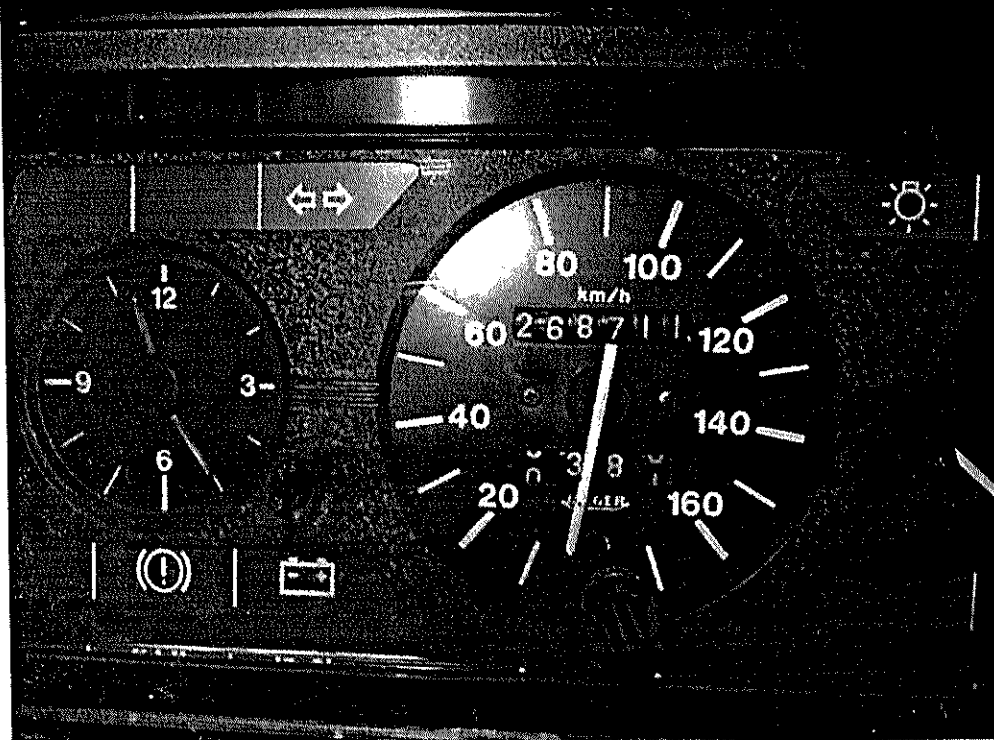
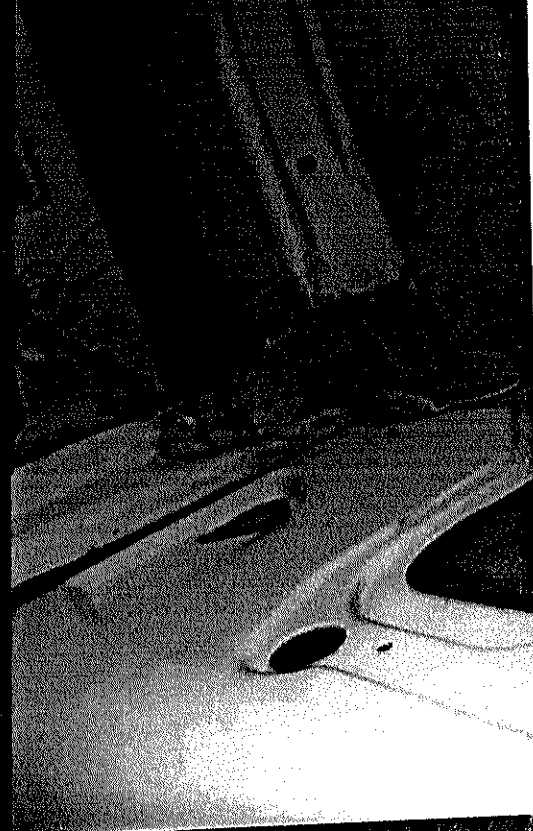
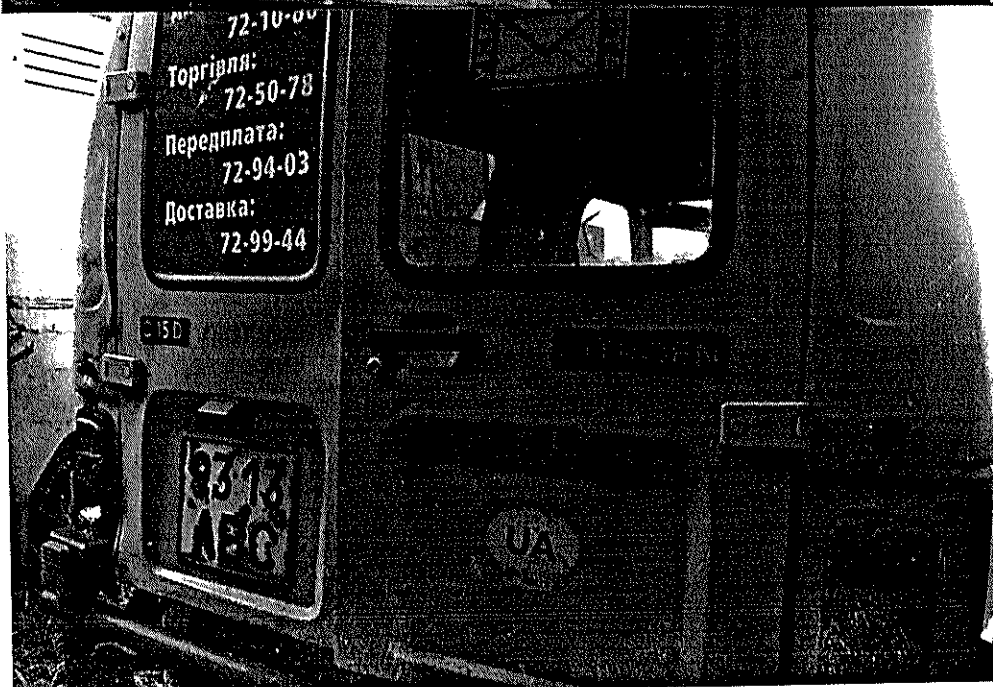
1. Копія свідоцтва про реєстрацію ТЗ.
2. Фото ТЗ.

| №<br>з\п | Найменування<br>агрегатів | Короткий технічний стан та характеристика<br>виявлених дефектів | Відсоток зносу |
|---|---|---|---|
| 2 | Кузов | Корозія кронштейнів, фіксаторів дверей, поверхні капоту. Вихід з ладу механізмів, замків дверей. Тріщини деталей несучої конструкції, крил та підніжок, значне пошкодження антикорозійного та лакофарбного покриття. | 96% |

Об'єкт технічним умовам не відповідає з наступних причин: фізичний знос основних вузлів, агрегатів та складових частин транспортного засобу становить 96,6 %.

Транспортний засіб має повний фізичний знос та моральне застарівання, не придатний до подальшої експлуатації та відновлення, підлягає списанню.
