Одеська дирекція АТ «Укрпошта»  
(назва філії)  
«20» серпня 2020р.

**АКТ № 60**  
**обстеження фізичного (технічного) стану транспортного засобу,**  
**який не може виконувати свої функції**

Проведено обстеження фізичного (технічного) стану УАЗ 3909  
(назва об'єкта)

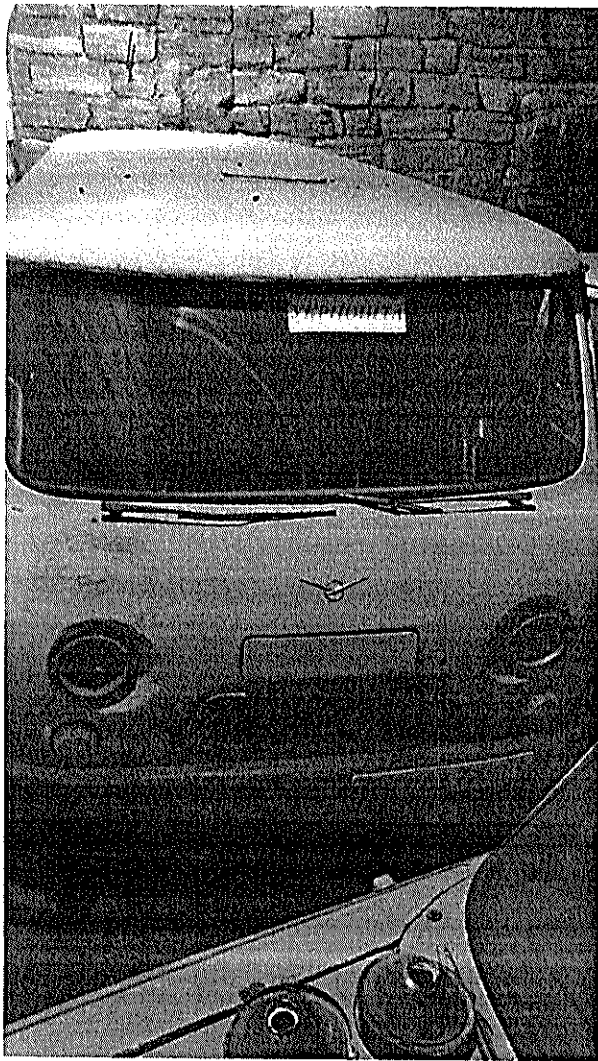
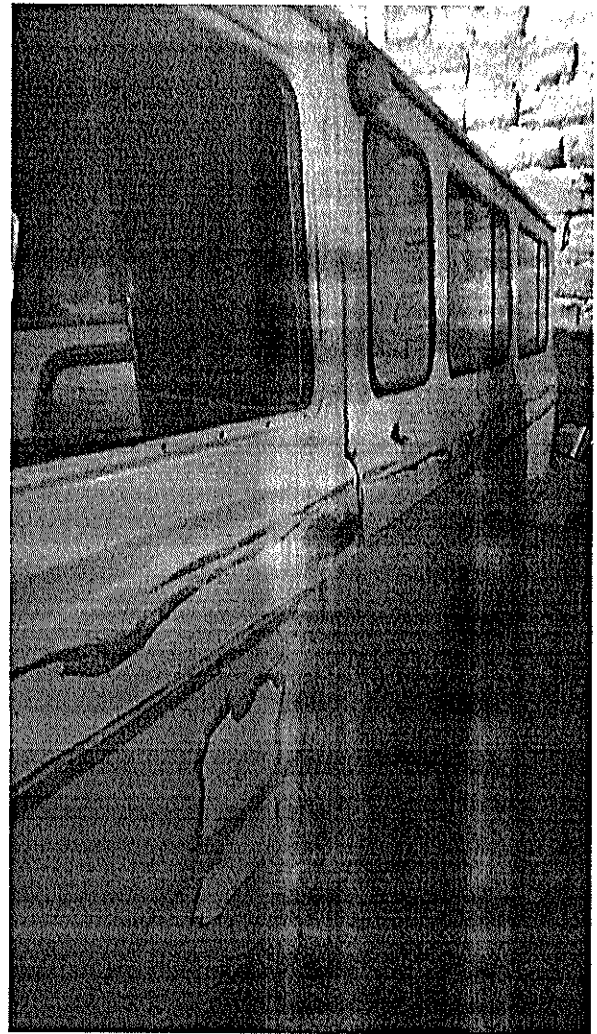
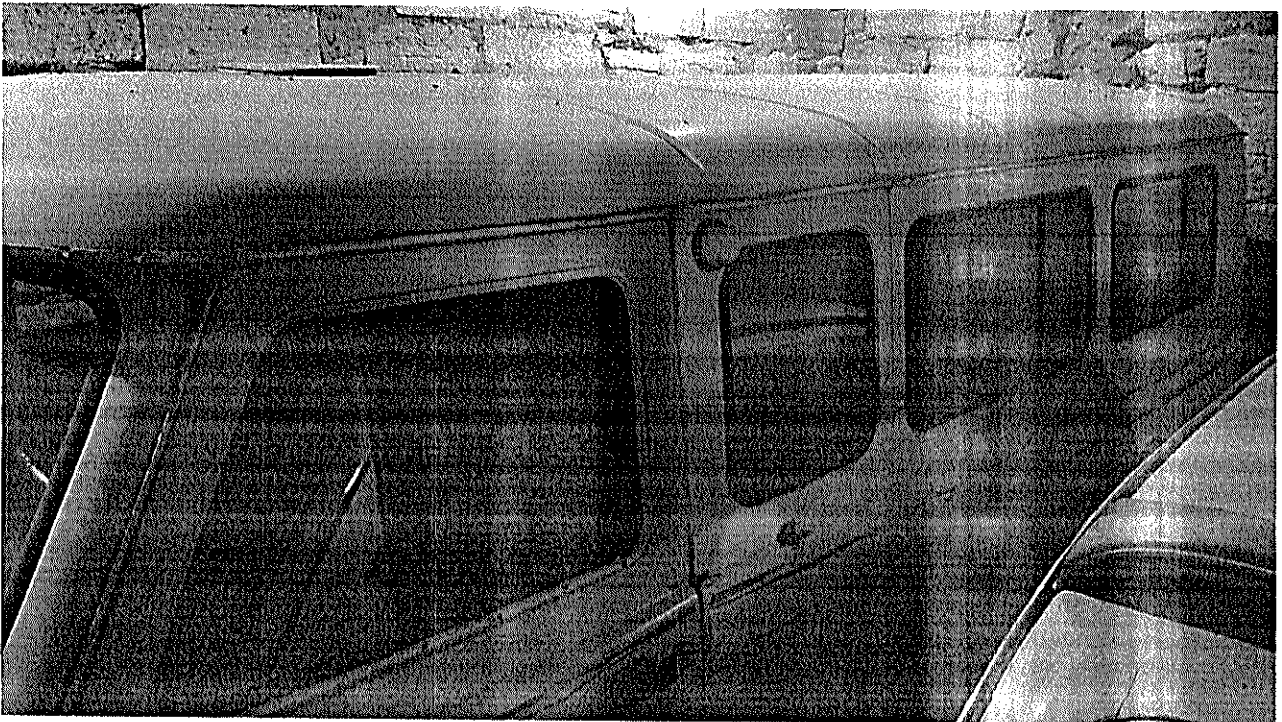
1. Копія свідоцтва про реєстрацію ТЗ.
2. Фото ТЗ.

Об'єкт технічним умовам не відповідає з наступних причин: фізичний знос основних вузлів, агрегатів та складових частин транспортного засобу становить 99 %.

Транспортний засіб має повний фізичний знос та моральне застарівання і не придатний до подальшої експлуатації.
