АКТ № 51  
обстеження фізичного (технічного) стану транспортного засобу,  
який не може виконувати свої функції

Проведено обстеження фізичного (технічного) стану автомобіля ВАЗ модель 21043

**ТЕХНІКО-ЕКОНОМІЧНЕ ОБГРУНТУВАННЯ**  
доцільності списання транспортного засобу ВАЗ-21043

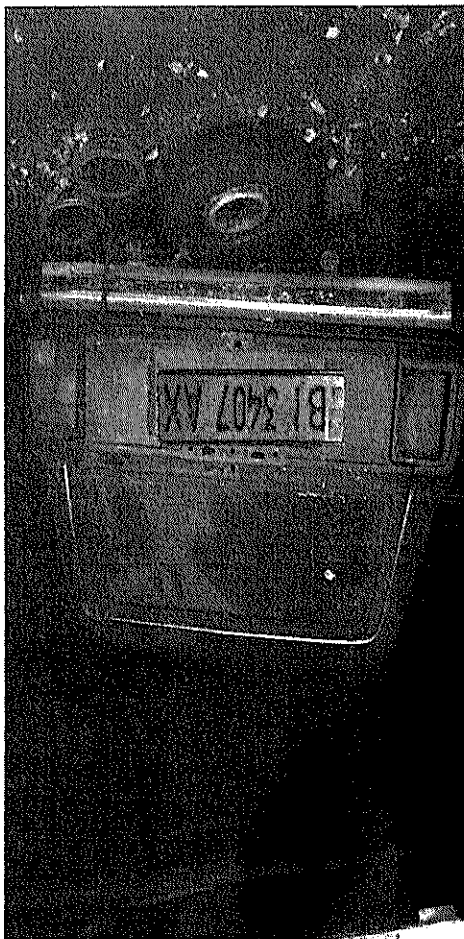
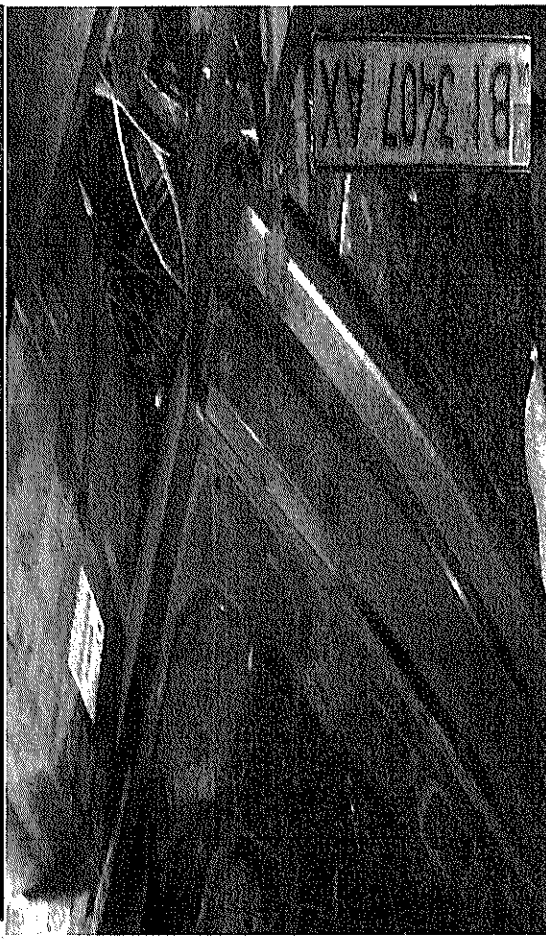
1. Копія свідоцтва про реєстрацію ТЗ.
2. Фото ТЗ.

Об'єкт технічним умовам не відповідає з наступних причин: фізичний знос основних вузлів, агрегатів та складових частин транспортного засобу становить 99 %.

Транспортний засіб має повний фізичний знос та моральне застаріння, не придатний до подальшої експлуатації та відновлення, підлягає списанню.
