Додаток 3  
до Регламенту бізнес-процесу  
«Списання непридатних транспортних засобів  
АТ «Укрпошта»

АКТ № 22  
обстеження технічного стану транспортного засобу,  
який не може виконувати свої функції

Проведено обстеження технічного стану ГАЗ 2705-414 д.р.н АА3614ТВ  
(назва об'єкта)

ТЕХНІКО- ЕКОНОМІЧНЕ ОБГРУНТУВАННЯ

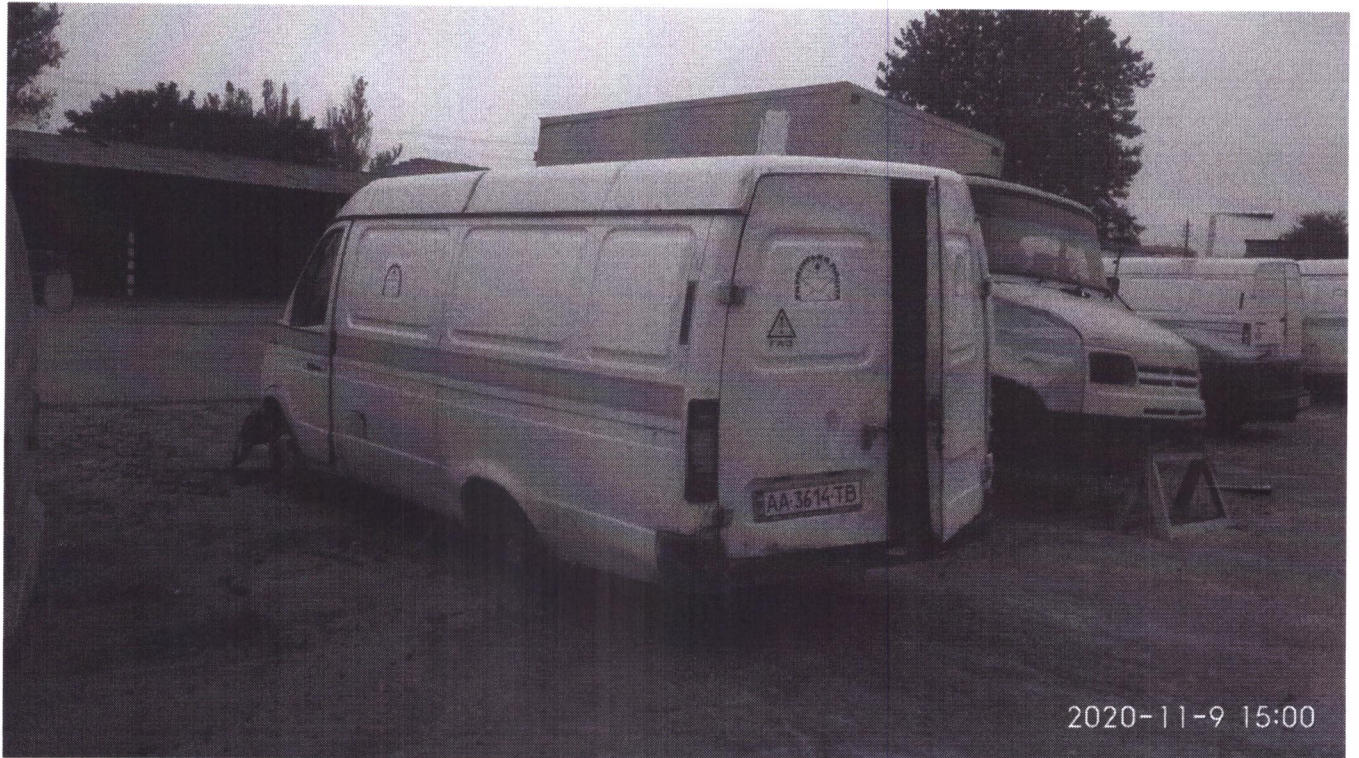
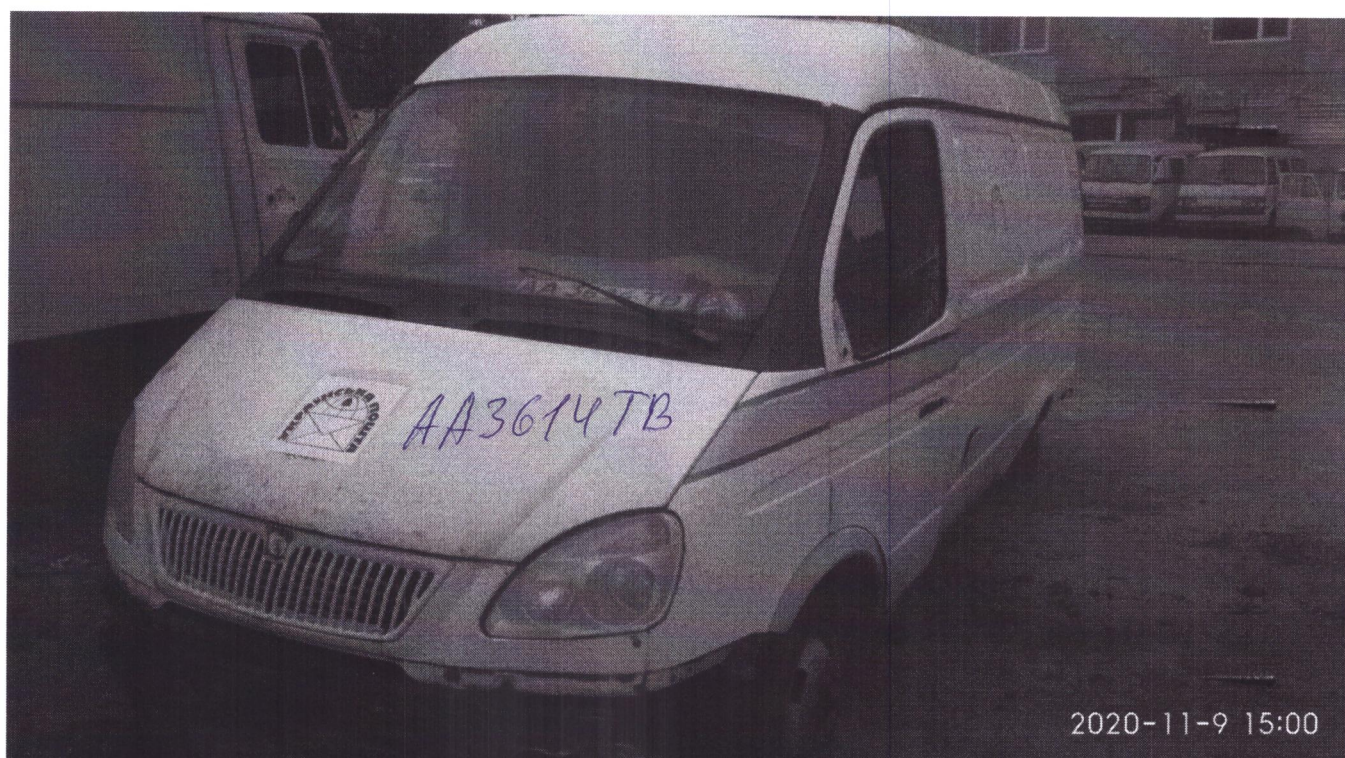
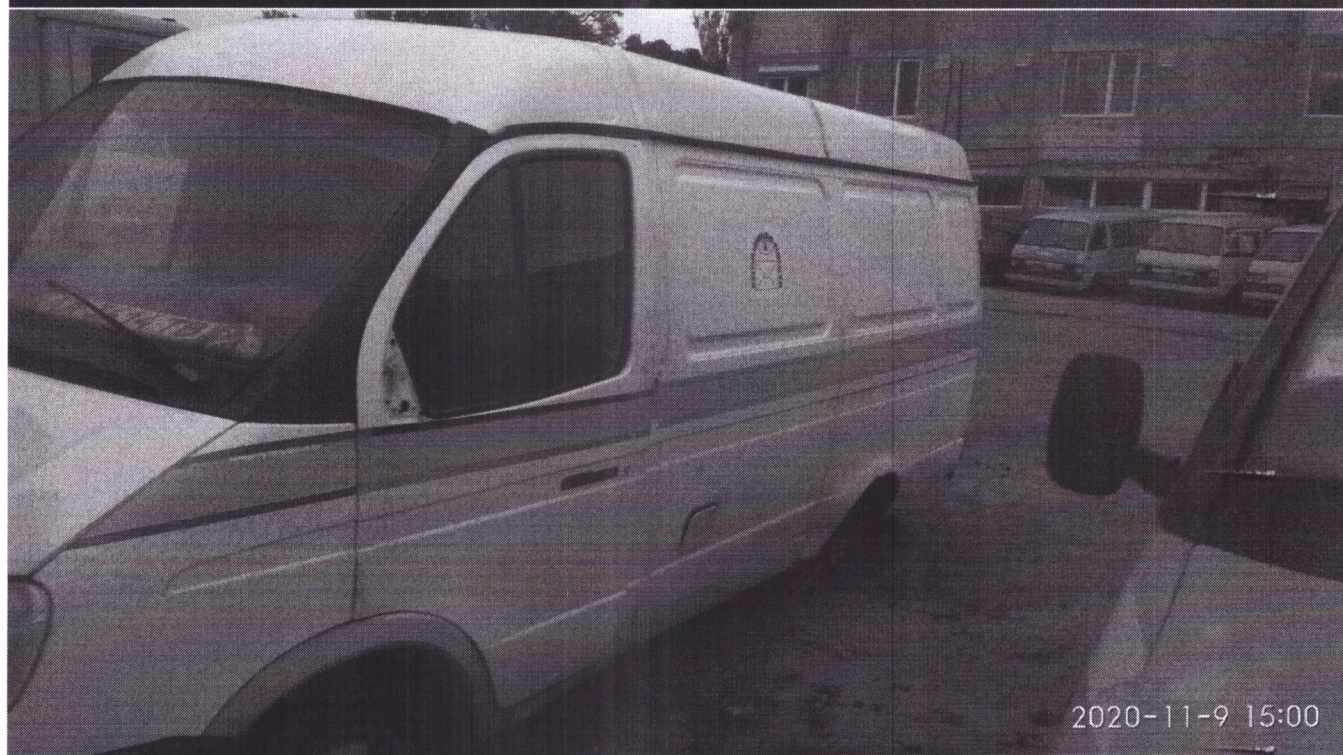
Об'єкт технічним умовам не відповідає з наступних причин: фізичний знос основних вузлів, агрегатів та складових частин транспортного засобу становить 89,0 %.

Висновки та пропозиції комісії:  
Транспортний засіб має повний фізичний знос та моральне застарівання, не придатний до подальшої експлуатації, підлягає списанню.  
Додатки:  
Копія свідоцтва про реєстрацію СХК № 724415  
Фото ТЗ
