**АКТ № 40**  
**обстеження фізичного (технічного) стану транспортного засобу,**  
**який не може виконувати свої функції**

Проведено обстеження фізичного (технічного) стану автомобіля ЗиЛ 5301,  
м. Житомир, який знаходиться у підзвіті провідного інженера ЦПП Іська А.А.

**ТЕХНІКО-ЕКОНОМІЧНЕ ОБГРУНТУВАННЯ**  
доцільності списання транспортного засобу Зил 5301

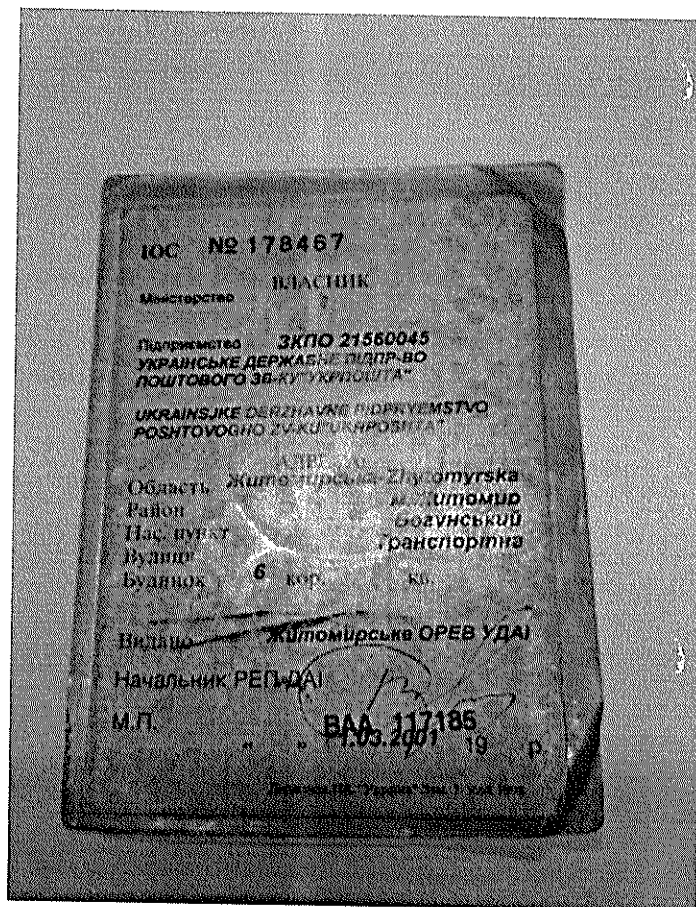
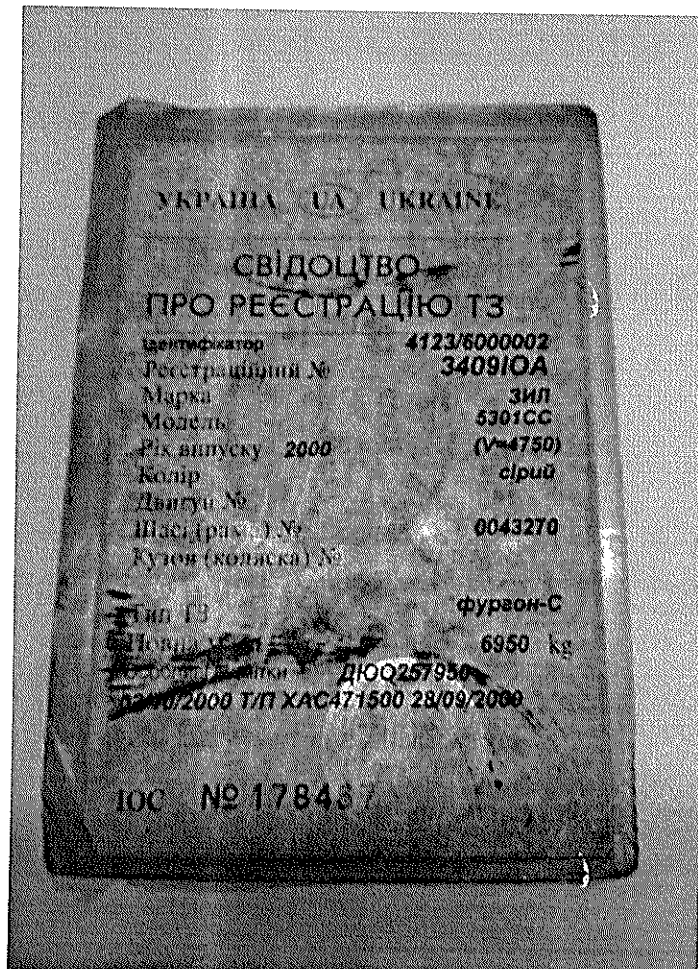
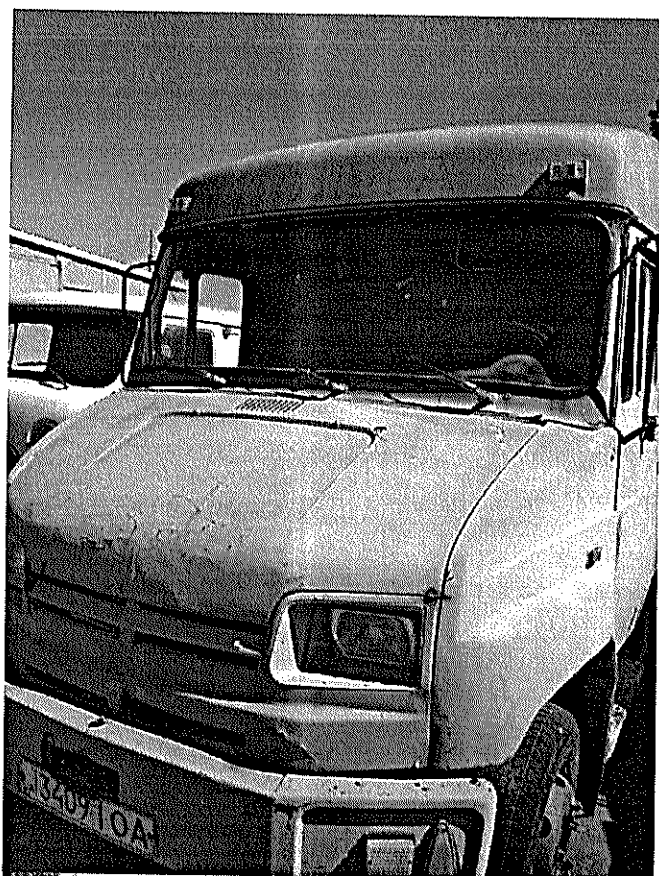
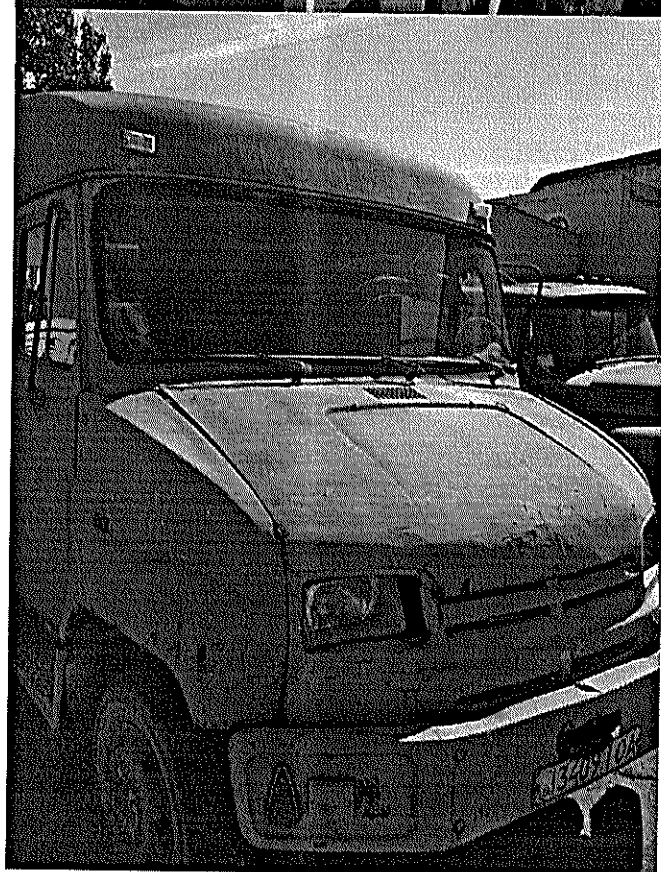
| №<br>з/п | Найменування | Короткий технічний стан та характеристика виявлених<br>дефектів | Відсот<br>ок<br>зносу |
|---|---|---|---|
| 1. | Рама | Навскрізна корозія, тріщини, порушення щільності<br>заклепок кронштейнів кріплення агрегатів - | 90% |
| 2. | Кузов (кабіна) | Наскрізна корозія боковин та кузова, після ДТП | 97% |
| 3. | Двигун | Знос поршневої групи, знос КШМ, тріщина головки<br>блоку, знос паливного насоса, форсунок | 98% |

| 8. | Фургон | Деформація, корозія, знос замків задніх дверей | 97% |
| 9. | Автошини | Протектор спрацьований повністю, не відповідають вимогам експлуатації, норму пробігу пройдено повністю. | 95% |

Об'єкт технічним умовам не відповідає з наступних причин: фізичний знос основних вузлів, агрегатів та складових частин транспортного засобу становить 96,3 %.

Транспортний засіб має повний фізичний знос та моральне застарівання, не придатний до подальшої експлуатації та відновлення, підлягає списанню.
