АКТ № 92  
обстеження фізичного (технічного) стану транспортного засобу,  
який не може виконувати свої функції

Проведено обстеження фізичного (технічного) стану МАЗ 544008

ТЕХНІКО-ЕКОНОМІЧНЕ ОБГРУНТУВАННЯ  
доцільності списання транспортного засобу МАЗ 544008

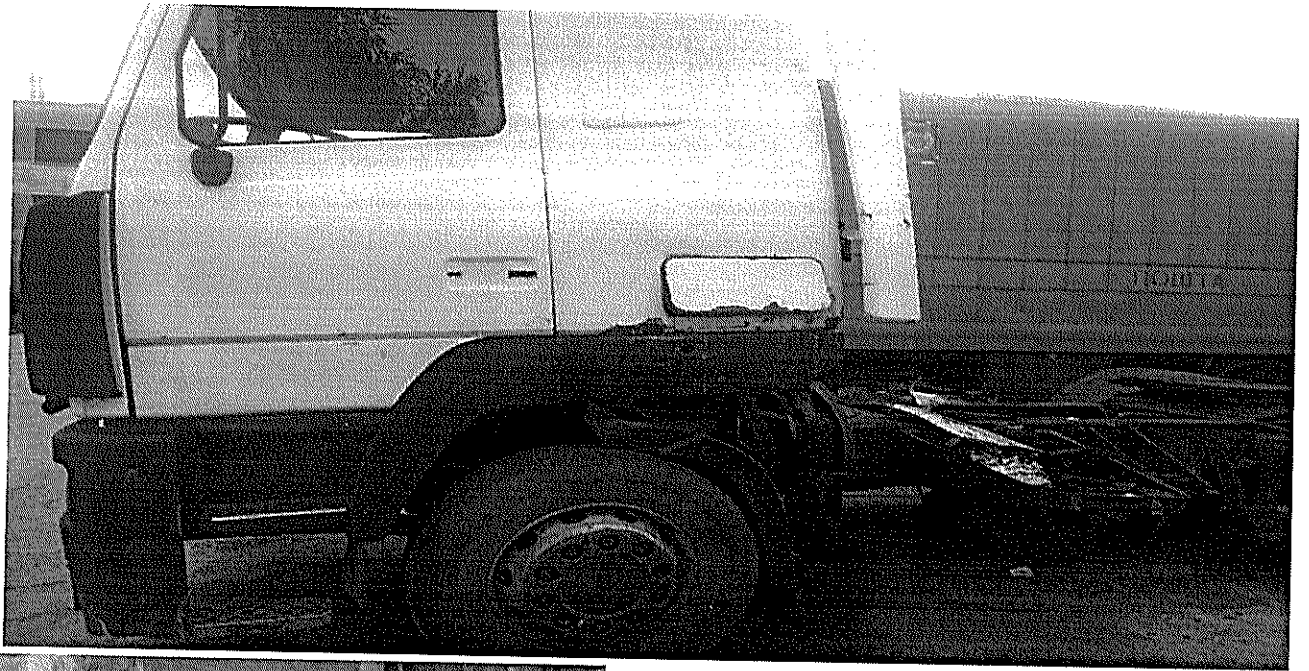
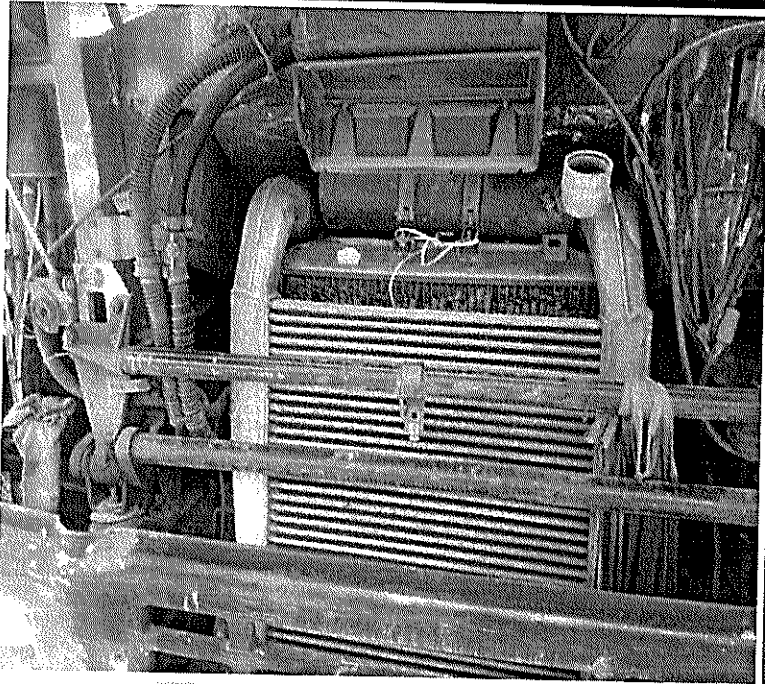
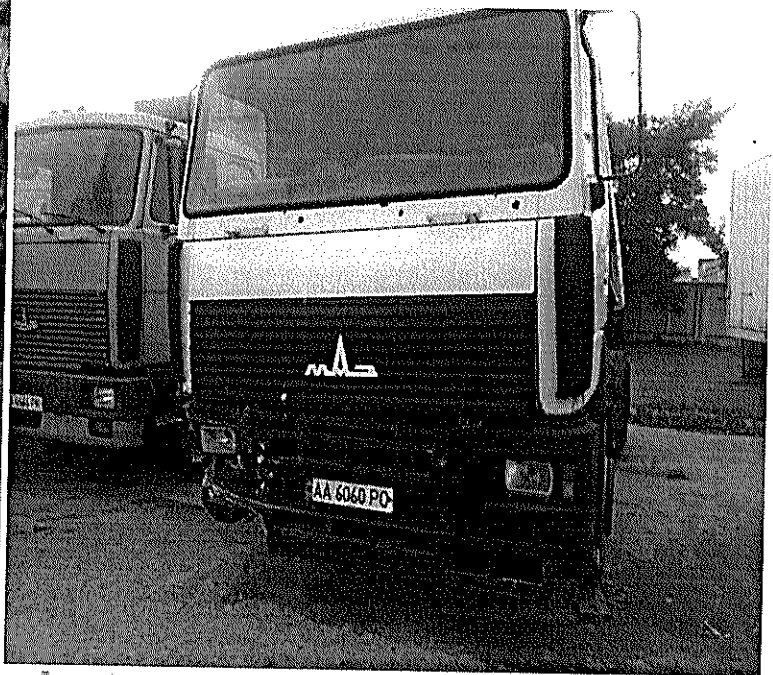
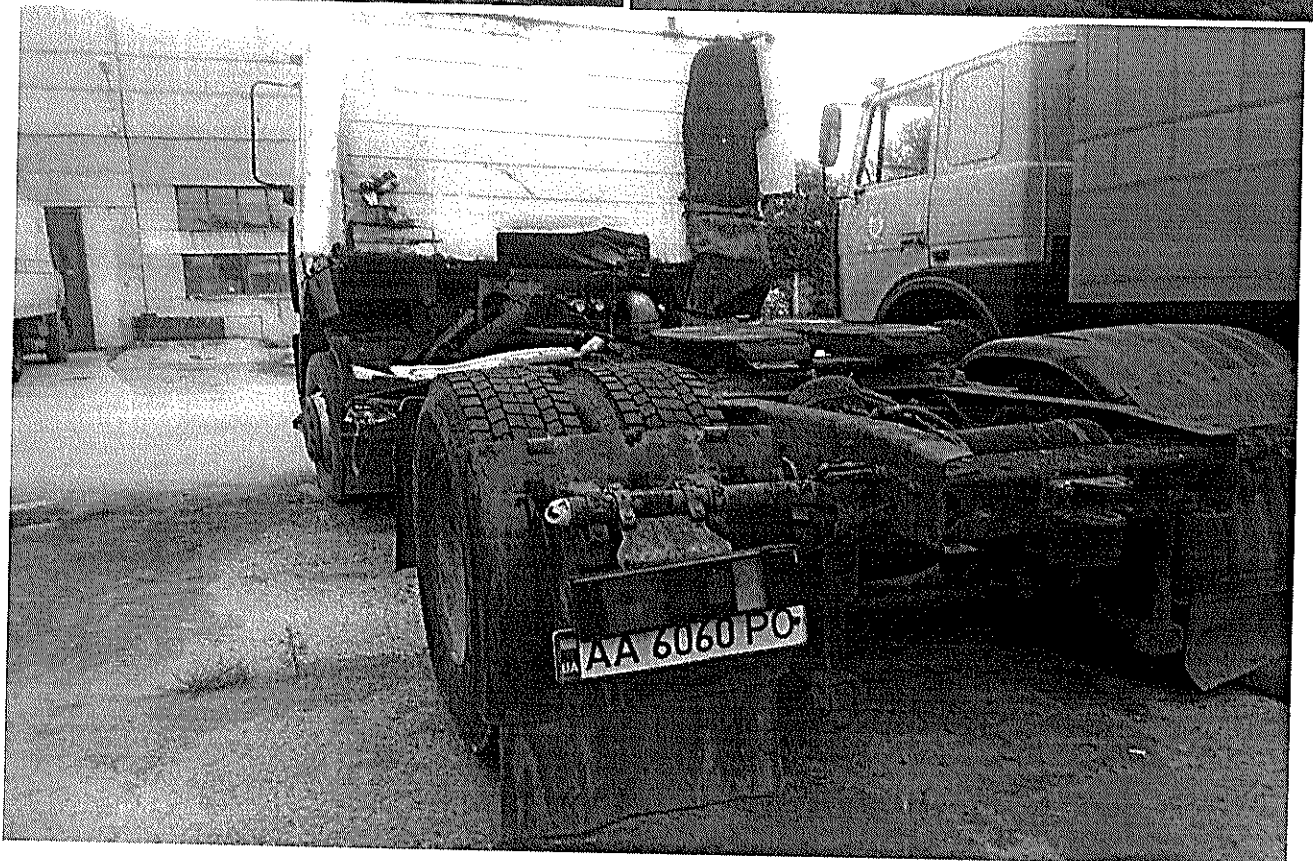
1. Копія свідоцтва про реєстрацію ТЗ.
2. Фото ТЗ.

Об'єкт технічним умовам не відповідає з наступних причин: фізичний знос основних вузлів, агрегатів та складових частин транспортного засобу становить 94,9%.

Транспортний засіб має повний фізичний знос та моральне застарівання, не придатний до подальшої експлуатації та відновлення, підлягає списанню.
