**АКТ № 89**  
**обстеження фізичного (технічного) стану транспортного засобу,**  
**який не може виконувати свої функції**

Проведено обстеження фізичного (технічного) стану ЗАЗ 110557  
(назва об'єкта)

**ТЕХНІКО-ЕКОНОМІЧНЕ ОБГРУНТУВАННЯ**  
доцільності списання транспортного засобу ЗАЗ 110557

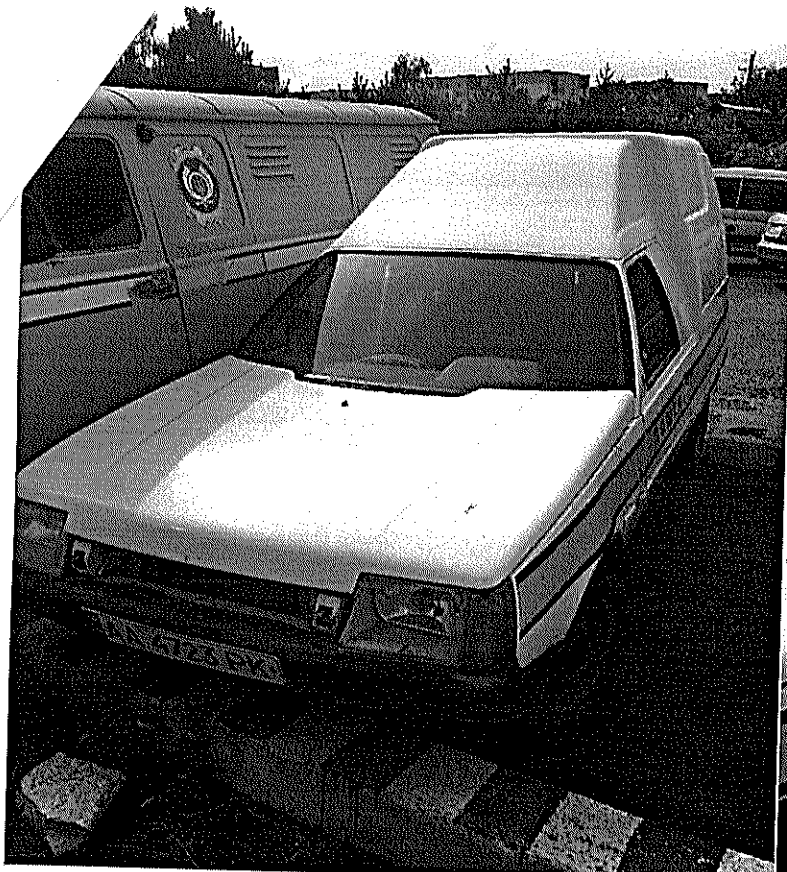
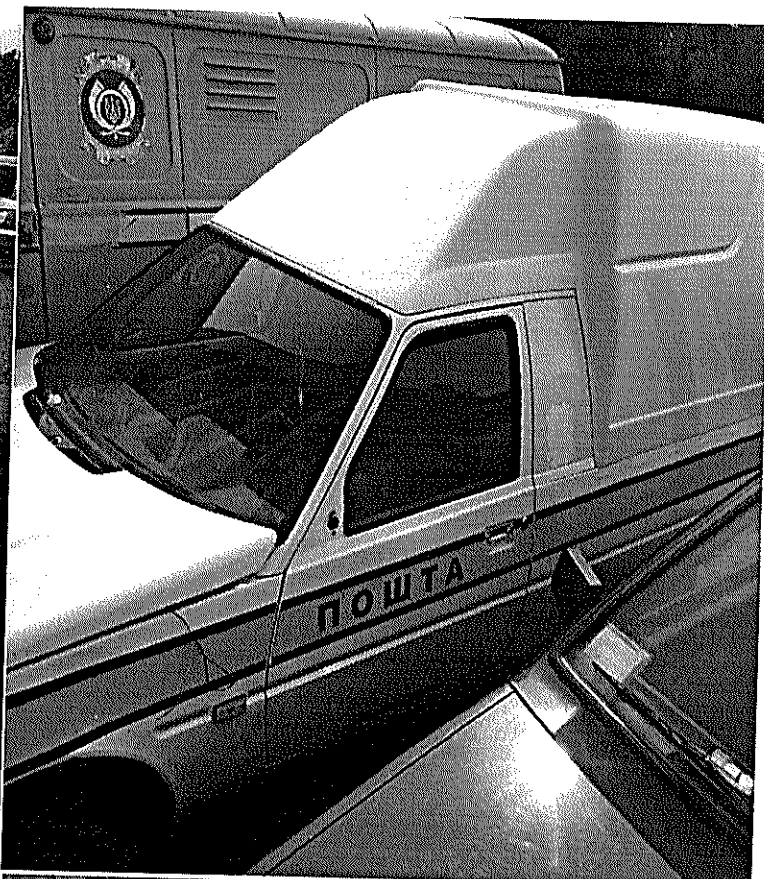
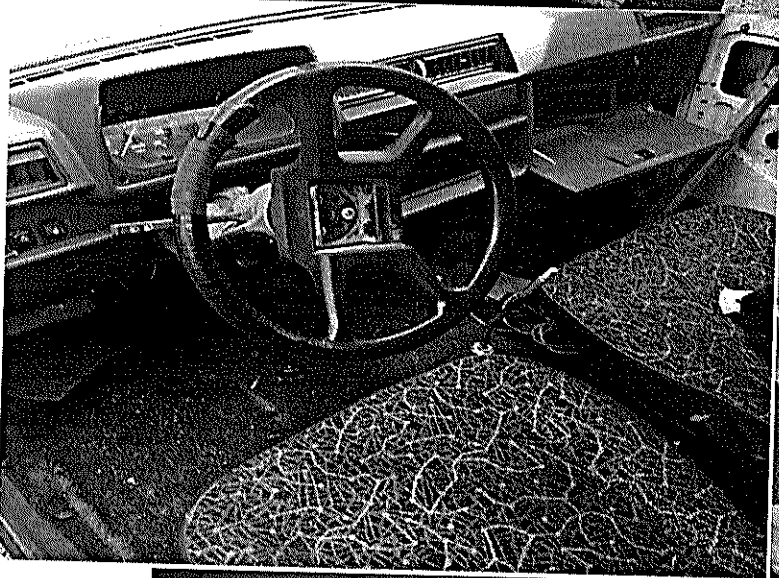
1. Копія свідоцтва про реєстрацію ТЗ.
2. Фото ТЗ.

| №<br>з/п | Найменування | Короткий технічний стан та характеристика виявлених<br>дефектів | Відсоток<br>зносу |
|---|---|---|---|
| 2 | Кузов (кабіна) | Корозія кронштейнів, фіксаторів дверей, поверхні капоту. Вихід з ладу механізмів, замків дверей. Тріщини деталей несучої конструкції, крил та підніжок, значне пошкодження антикорозійного та лакофарбного покриття. | 97% |

Об'єкт технічним умовам не відповідає з наступних причин: фізичний знос основних вузлів, агрегатів та складових частин транспортного засобу становить 96,1 %.

Транспортний засіб має повний фізичний знос та моральне застарівання, не придатний до подальшої експлуатації та відновлення, підлягає списанню.
