Полтавська дирекція АТ «Укрпошта»

**АКТ № 54**  
**обстеження фізичного (технічного) стану транспортного засобу,**  
**який не може виконувати свої функції**

Проведено обстеження фізичного (технічного) стану автомобіля ВИС модель 2345 ЗНГ

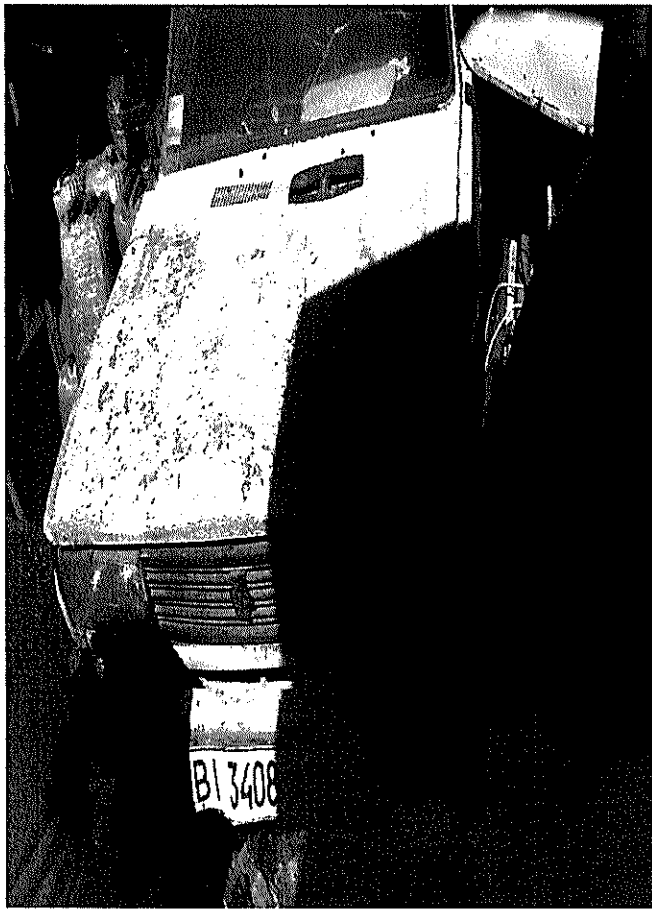
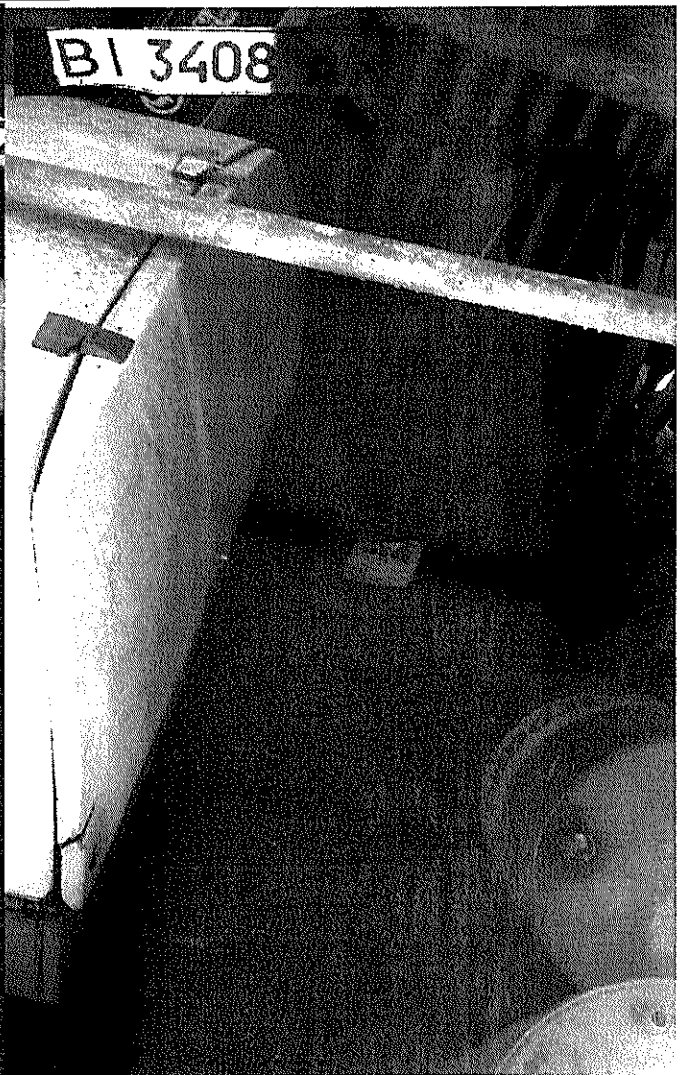
1. Копія свідоцтва про реєстрацію ТЗ.
2. Фото ТЗ.

Об'єкт технічним умовам не відповідає з наступних причин: фізичний знос основних вузлів, агрегатів та складових частин транспортного засобу становить 99 %.

Транспортний засіб має повний фізичний знос та моральне застаріння, не придатний до подальшої експлуатації та відновлення, підлягає списанню.
