**АКТ № 10**  
**обстеження фізичного (технічного) стану транспортного засобу,**  
**який не може виконувати свої функції**

Проведено обстеження фізичного (технічного) стану автомобіля ВИС 2345, м. Житомир, який знаходиться у підзвіті провідного інженера ЦПП Іська А.А.

**ТЕХНІКО-ЕКОНОМІЧНЕ ОБГРУНТУВАННЯ**  
доцільності списання транспортного засобу ВИС 2345

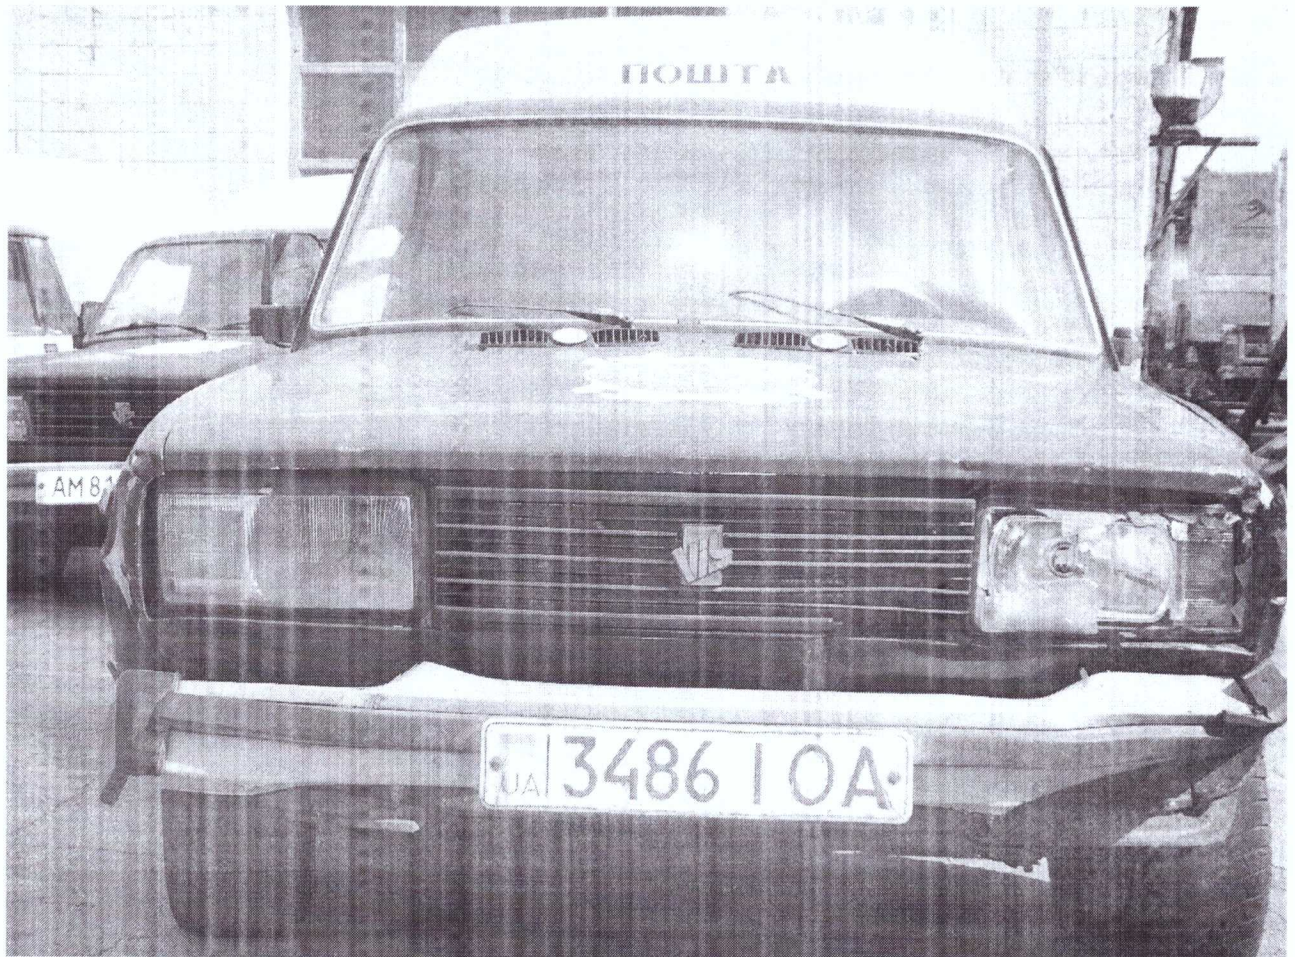
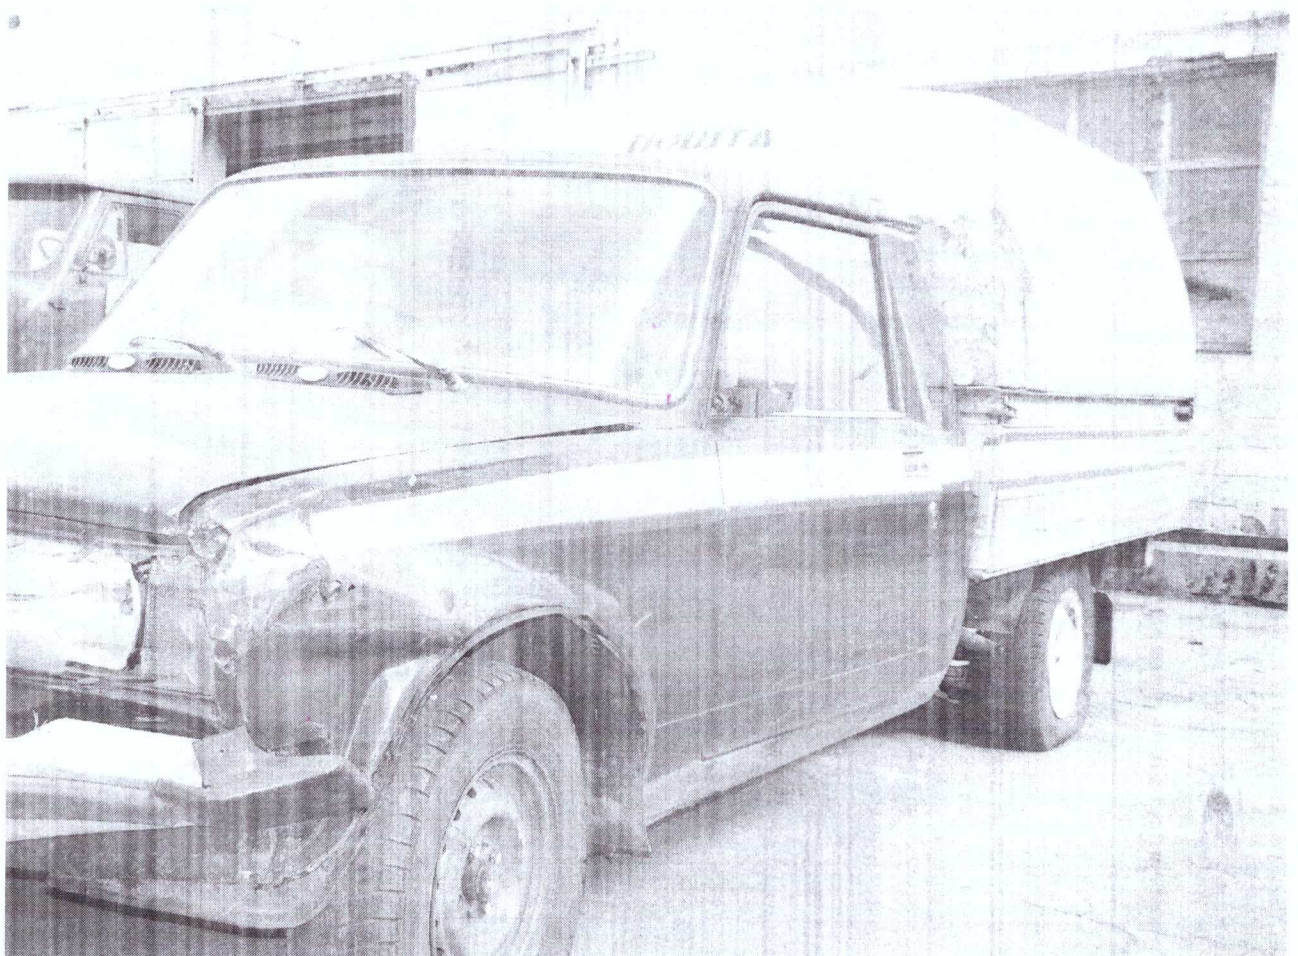
1. ТEO
2. Копія свідоцтва про реєстрацію ТЗ.
3. Фото ТЗ.

| №<br>з/п | Найменування | Короткий технічний стан та характеристика виявлених дефектів | Відсоток<br>зносу |
|---|---|---|---|
| 2. | Кузов (кабіна) | Деформація кузова. Наскрізна корозія боковин та кузова | 91% |

| 8. | Фургон | Деформація, корозія, знос замків задніх дверей | 97% |

Об'єкт технічним умовам не відповідає з наступних причин: фізичний знос основних вузлів, агрегатів та складових частин транспортного засобу становить 94,7 %.

Транспортний засіб має повний фізичний знос та моральне застарівання, не придатний до подальшої експлуатації та відновлення, підлягає списанню.
