**АКТ № 88**  
**обстеження фізичного (технічного) стану транспортного засобу,**  
**який не може виконувати свої функції**

Проведено обстеження фізичного (технічного) стану автомобіля Daewoo Sens реєстраційний номер  
AA6578PT

**ТЕХНІКО-ЕКОНОМІЧНЕ ОБГРУНТУВАННЯ  
доцільності списання транспортного засобу Daewoo Sens**

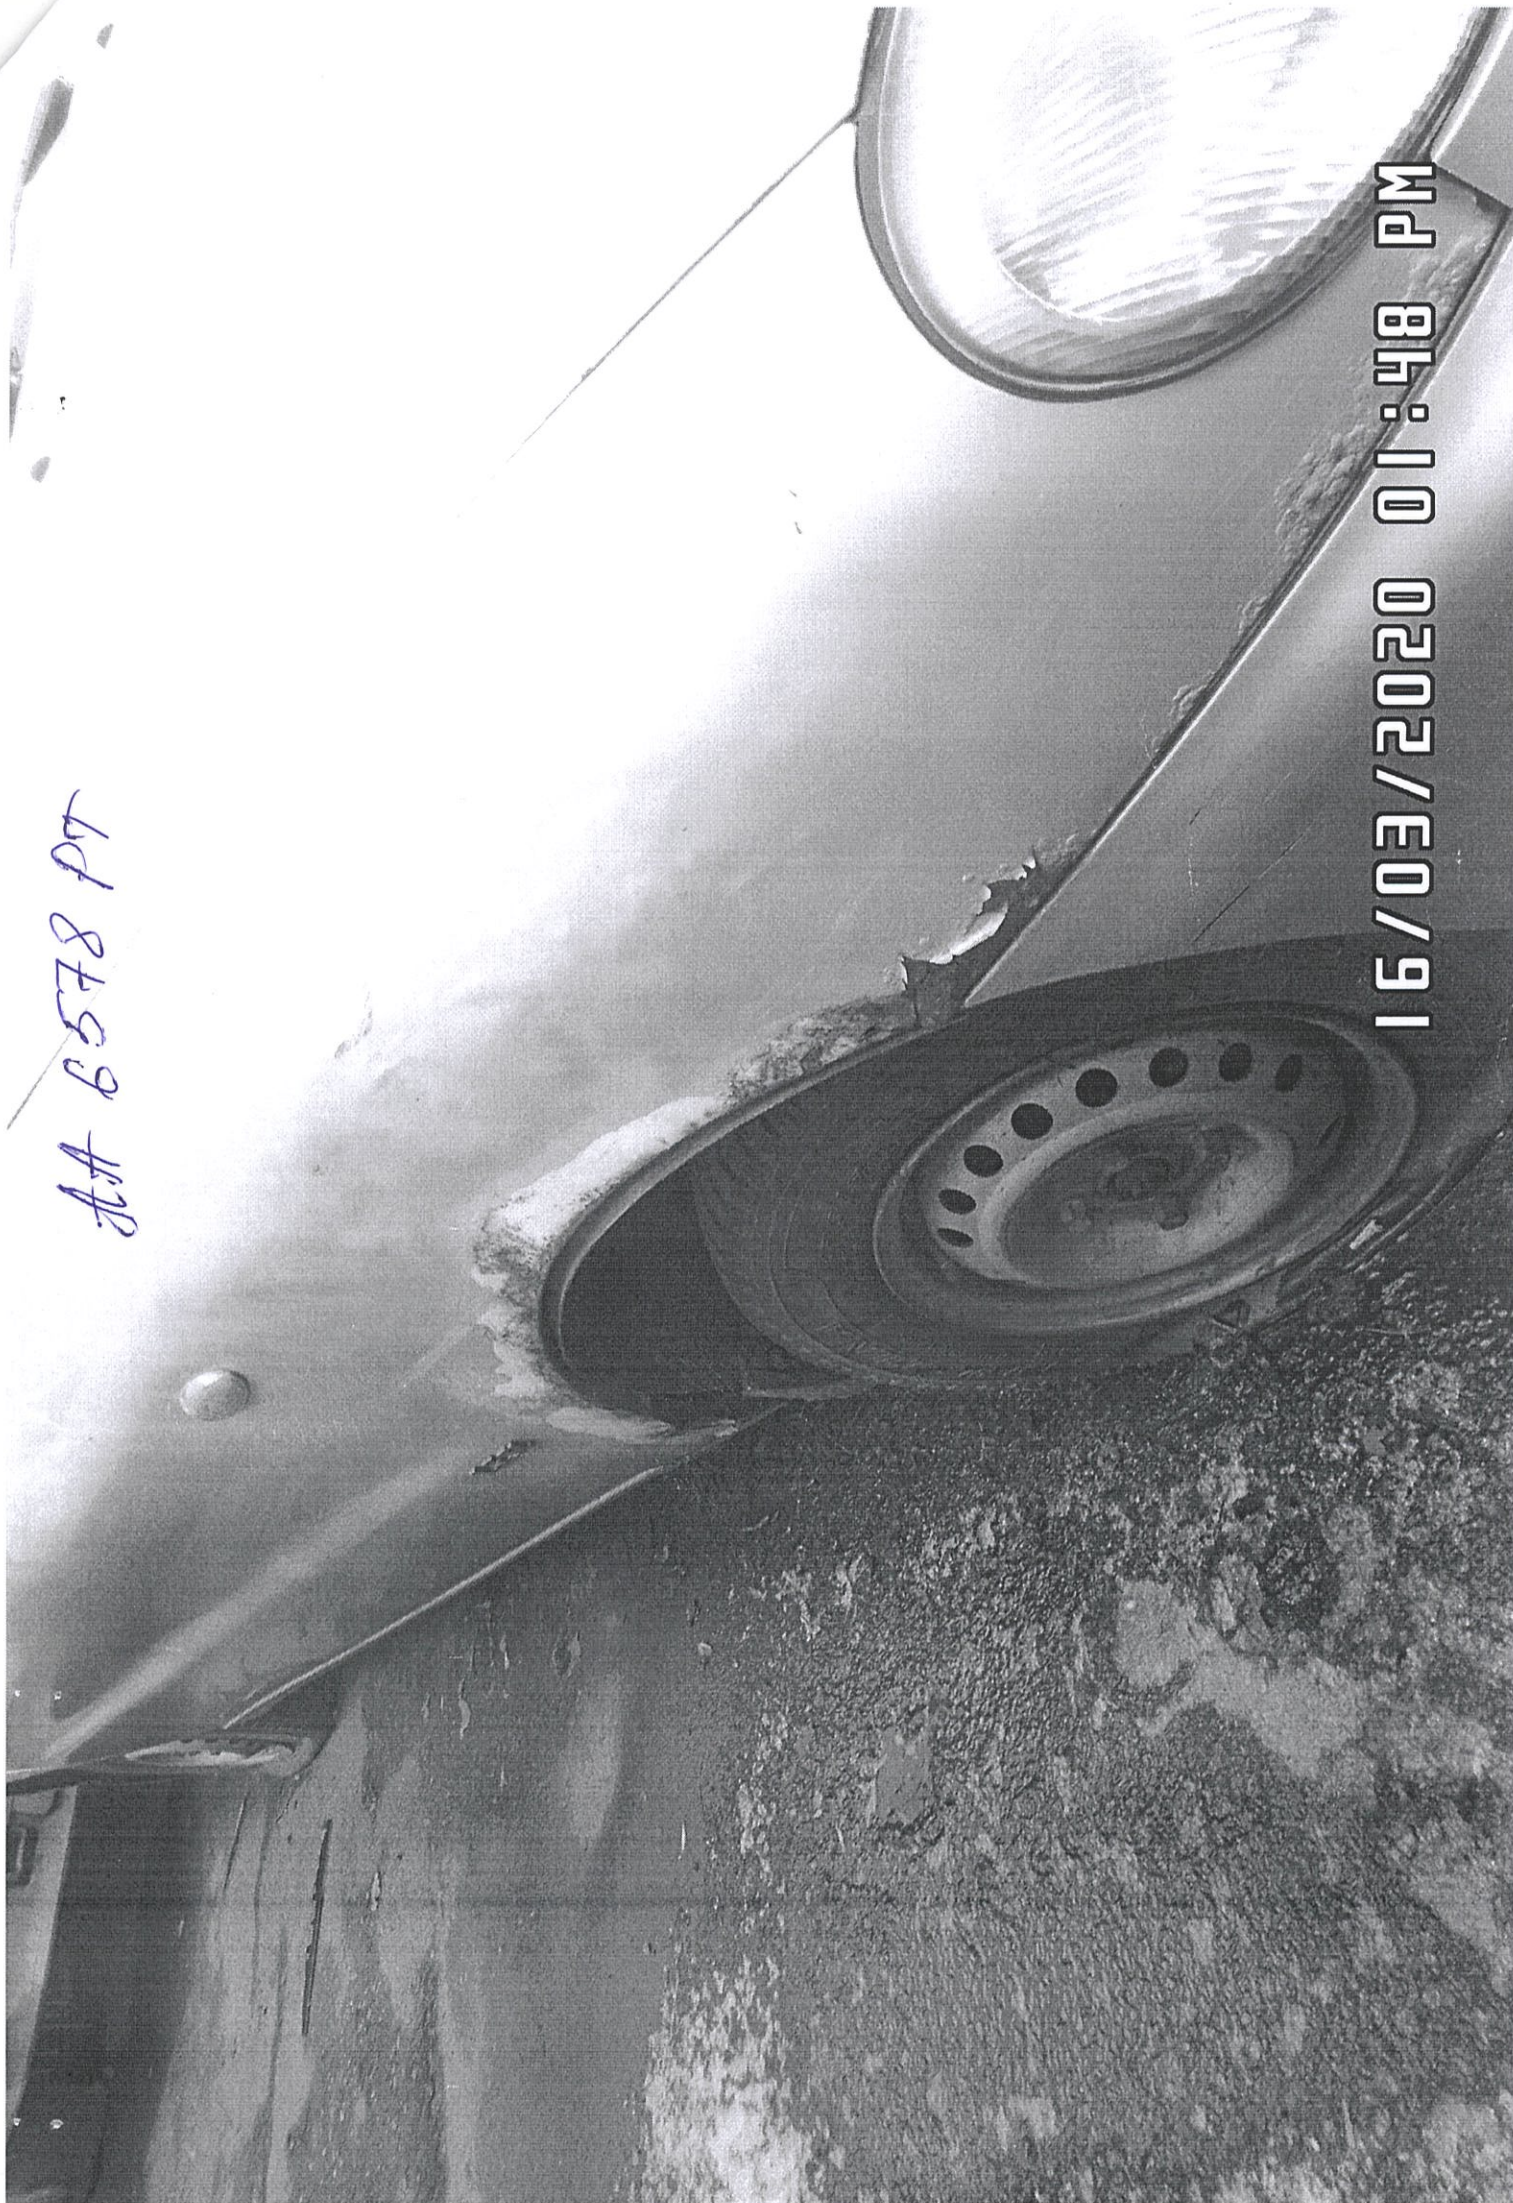
AA 6578 PJ

16/03/2020 01:48 PM

Висновки та пропозиції Транспортний засіб має повний фізичний знос та моральне застарівання, не придатний до подальшої експлуатації та відновлення, підлягає списанню.
