**АКТ № 34**

**обстеження фізичного (технічного) стану транспортного засобу,  
який не може виконувати свої функції**

Проведено обстеження фізичного (технічного) стану автомобіля марки ВАЗ-2107

**ТЕХНІКО-ЕКОНОМІЧНЕ ОБГРУНТУВАННЯ**  
доцільності списання транспортного засобу ВАЗ-21070

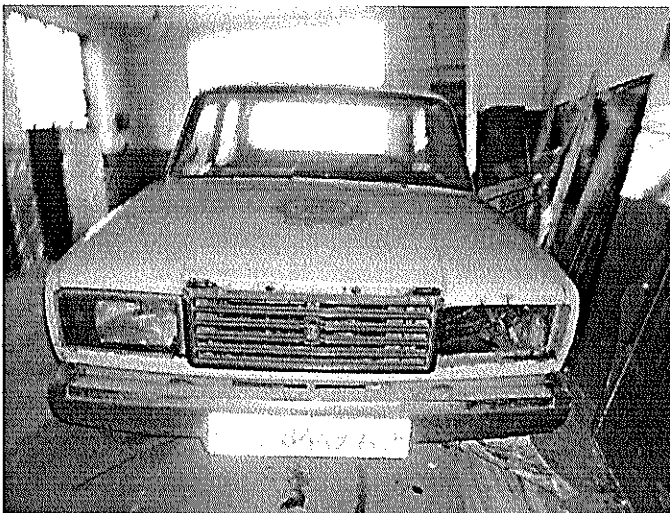
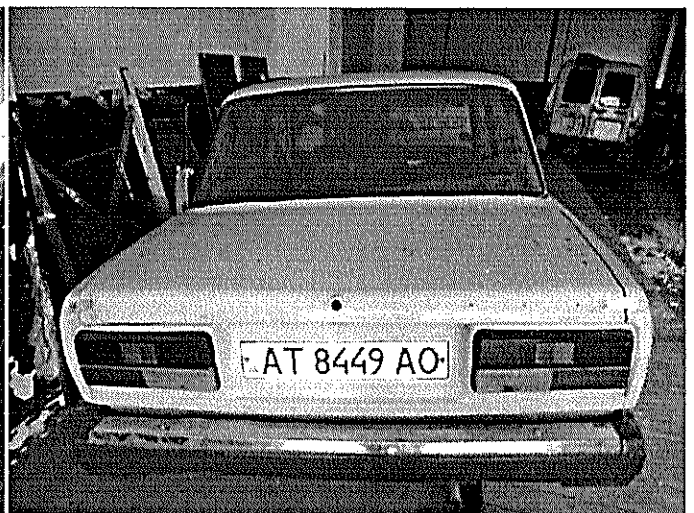
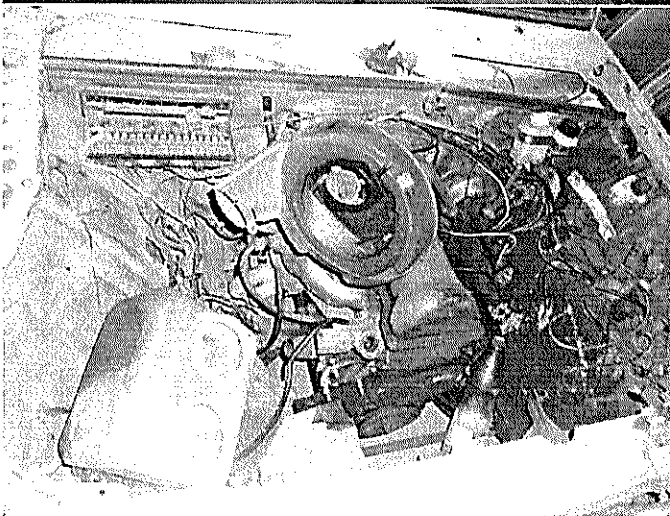
BA3-2107 № AT8449AO

Об'єкт технічним умовам не відповідає з наступних причин: фізичний знос основних вузлів, агрегатів та складових частин транспортного засобу становить 99 %.

Пробіг – 438346 км.

Висновки та пропозиції комісії: Транспортний засіб має повний фізичний знос та моральне застарівання, не придатний до подальшої експлуатації, пропонується до списання.
