АКТ № 250

обстеження фізичного (технічного) стану транспортного засобу,  
яке не може виконувати свої функції

Комісія, призначена наказом (розпорядженням) від « 20 » серпня 2020 р. № 212  
провела огляд Автомобіля ИЖ 2717-230, гаражний № 4292

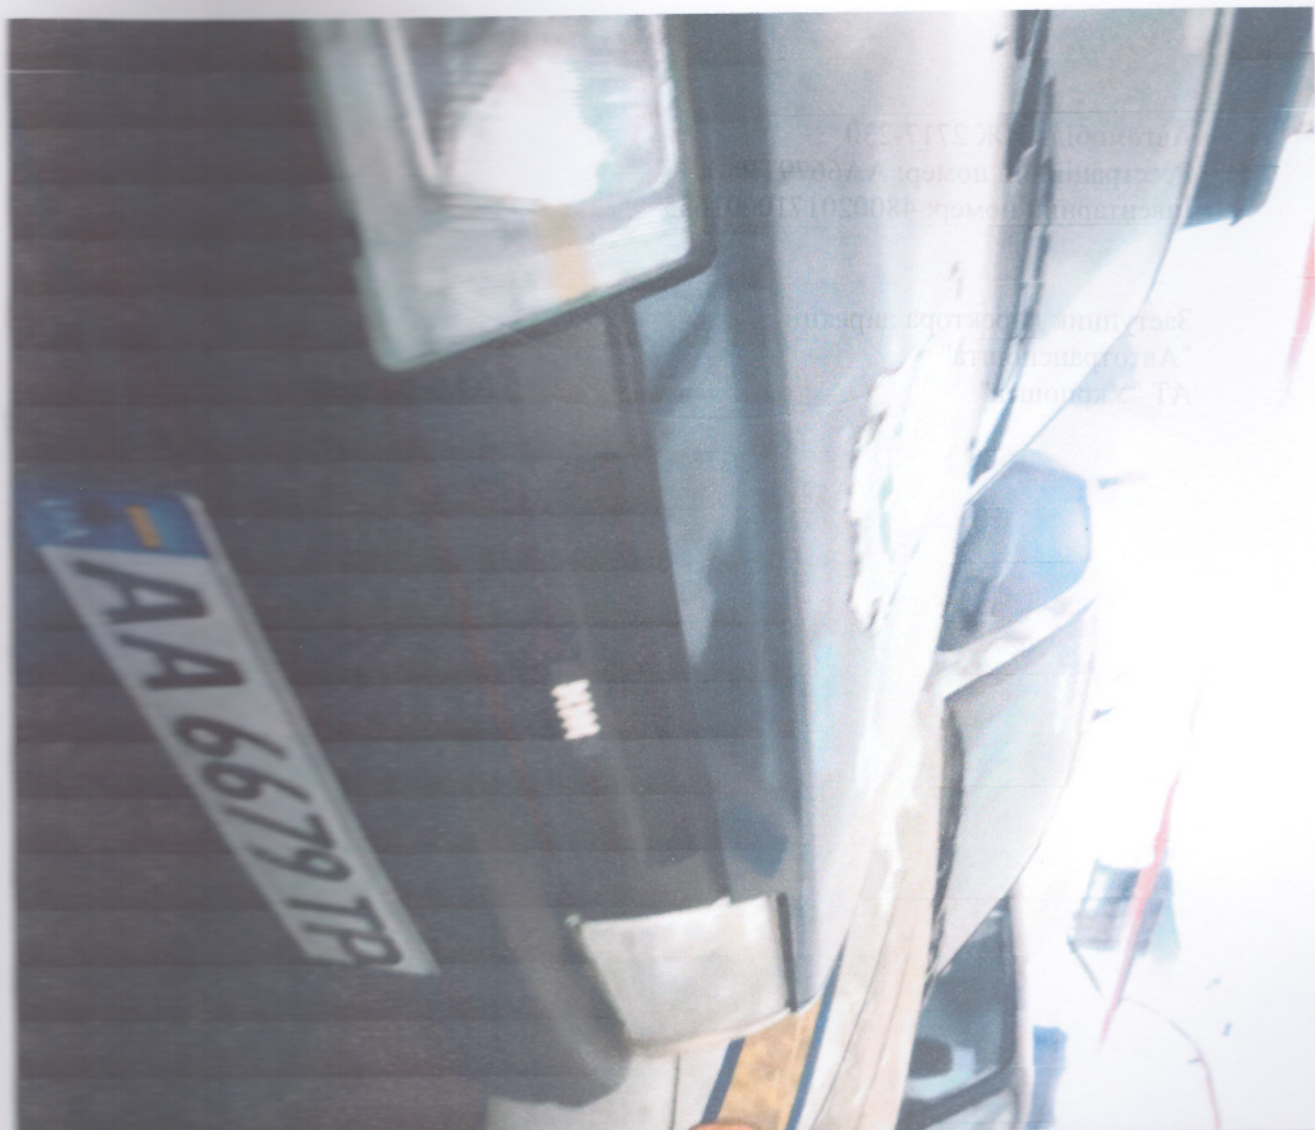
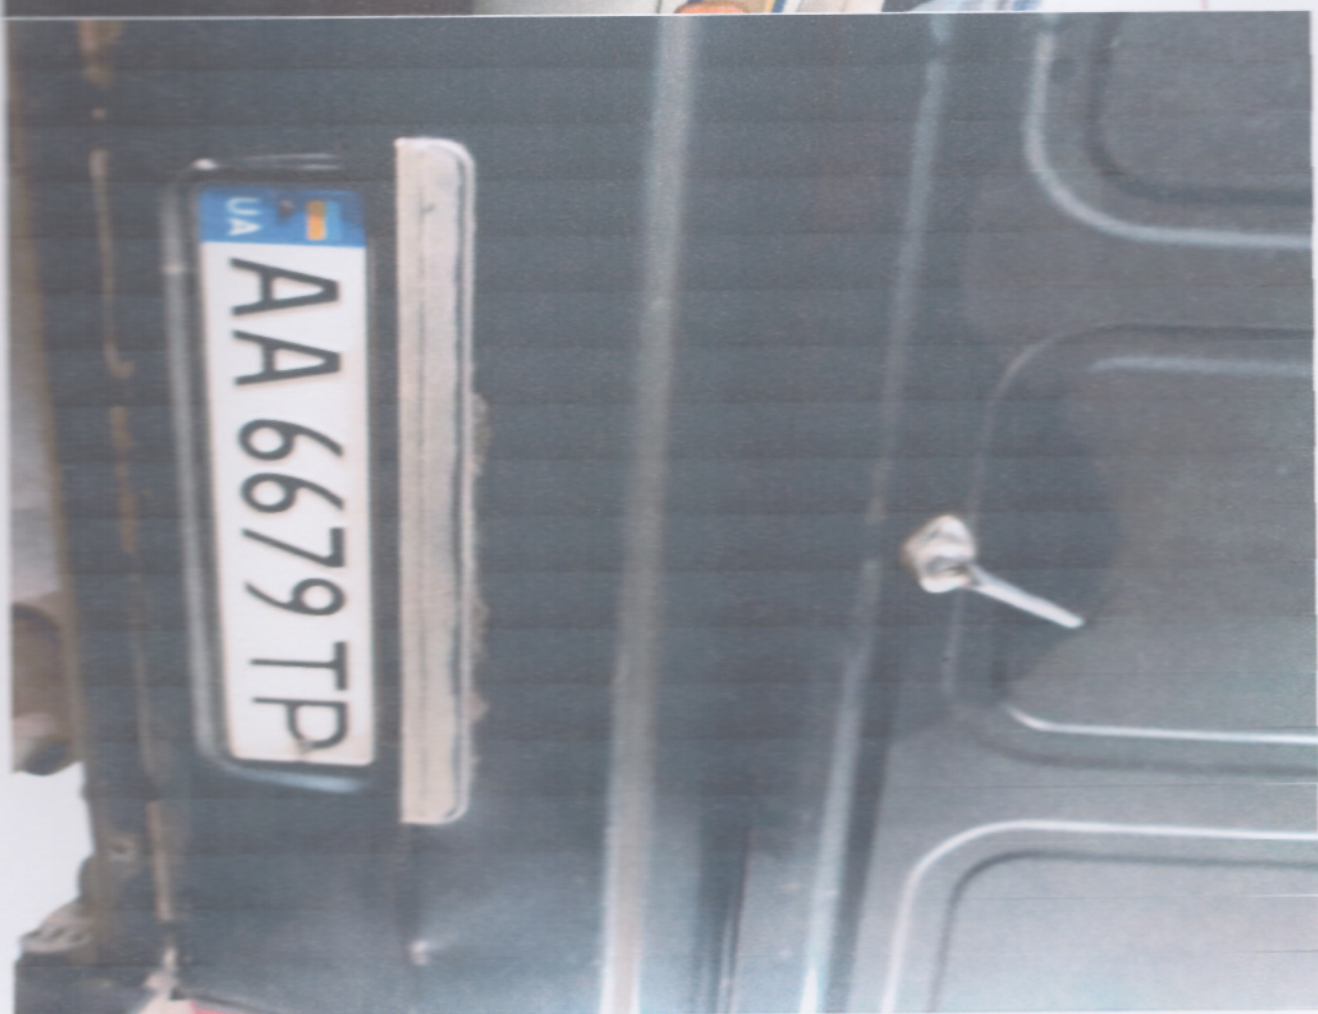
Автомобіль ИЖ 2717-230  
Регістраційний номер: АА6679ТР  
Інвентарний номер: 4800201710001635

В результаті тривалої експлуатації вищевказаний транспортний засіб має значний знос і наскрізну корозію кузова, значний знос основних вузлів та агрегатів.

Комісія пропонує списати автомобіль з балансу дирекції «Автотранспoшта» АТ «Укрпошта»
