Додаток 3  
до Регламенту бізнес-процесу «Списання  
непридатних транспортних засобів  
АТ «Укрпошта»

АКТ № 9  
обстеження фізичного (технічного) стану транспортного засобу,  
який не може виконувати свої функції

« 18 » серпня 2020 р.  
Проведено обстеження фізичного (технічного) стану **ВАЗ-21053**  
(назва об'єкта)

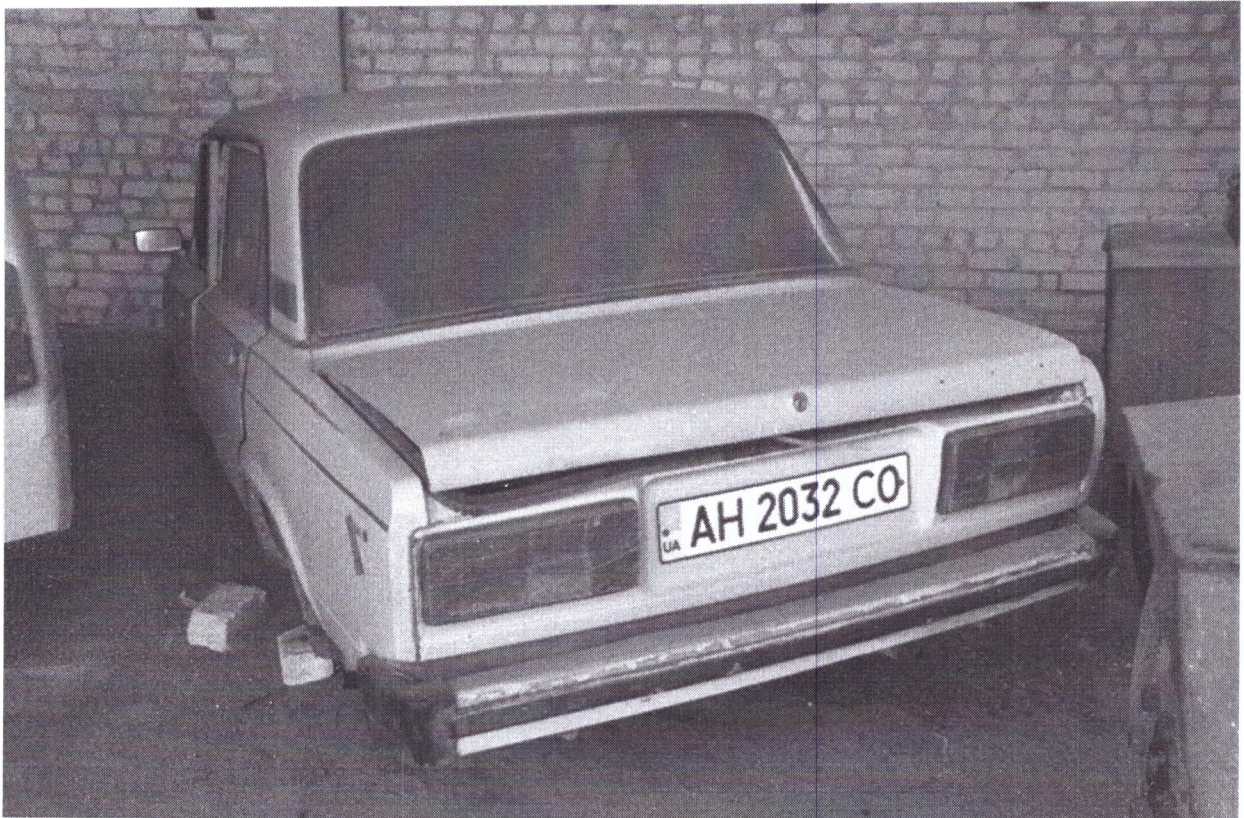
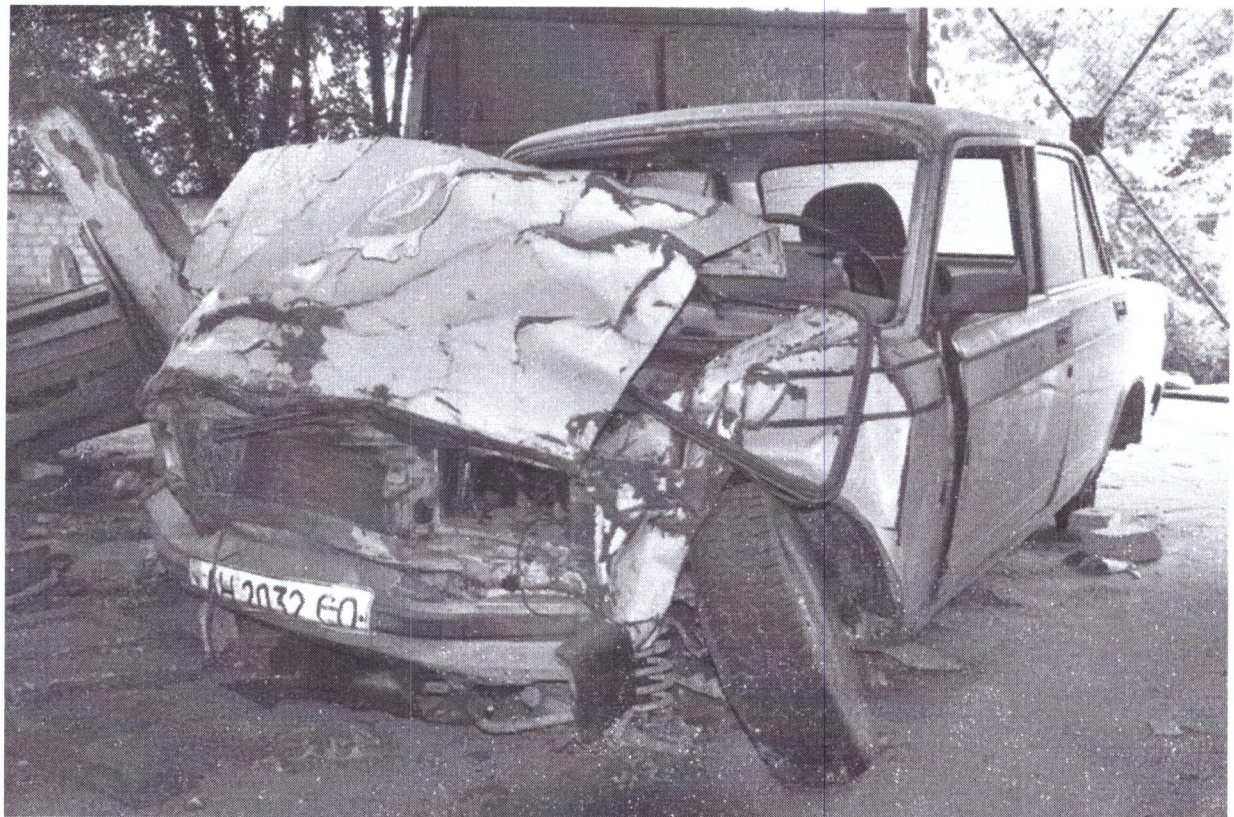
1. BA3-21053 № AH20-32CO

| №<br>з/п | Найменування | Короткий технічний стан та характеристика виявлених дефектів | Відсоток<br>зносу |
|---|---|---|---|
| 2 | Кузов (кабіна) | Автомобіль після ДТП. Кузов пошкоджено. Геометрія кузову порушена. Деформація лонжеронів. Корозія, в тому числі наскрізна, тріщини несучих частин, кронштейнів. | 100% |

Автомобіль після дорожньо-транспортної пригоди. Геометрія кузова порушена. Кузов пошкоджено. Також пошкоджені двигун та передній міст..

Висновки та пропозиції: капітальний ремонт автомобіля ВАЗ-21053 економічно не вигідний. Пропозиція  
- автомобіль підлягає списанню у зв'язку з фінансово-економічною недоцільністю його відновлення.
