АКТ № 44  
обстеження фізичного (технічного) стану транспортного засобу,  
який не може виконувати свої функції

Проведено обстеження фізичного (технічного) стану автомобіля УАЗ модель 2206

**ТЕХНІКО-ЕКОНОМІЧНЕ ОБГРУНТУВАННЯ**  
доцільності списання транспортного засобу УАЗ - 2206

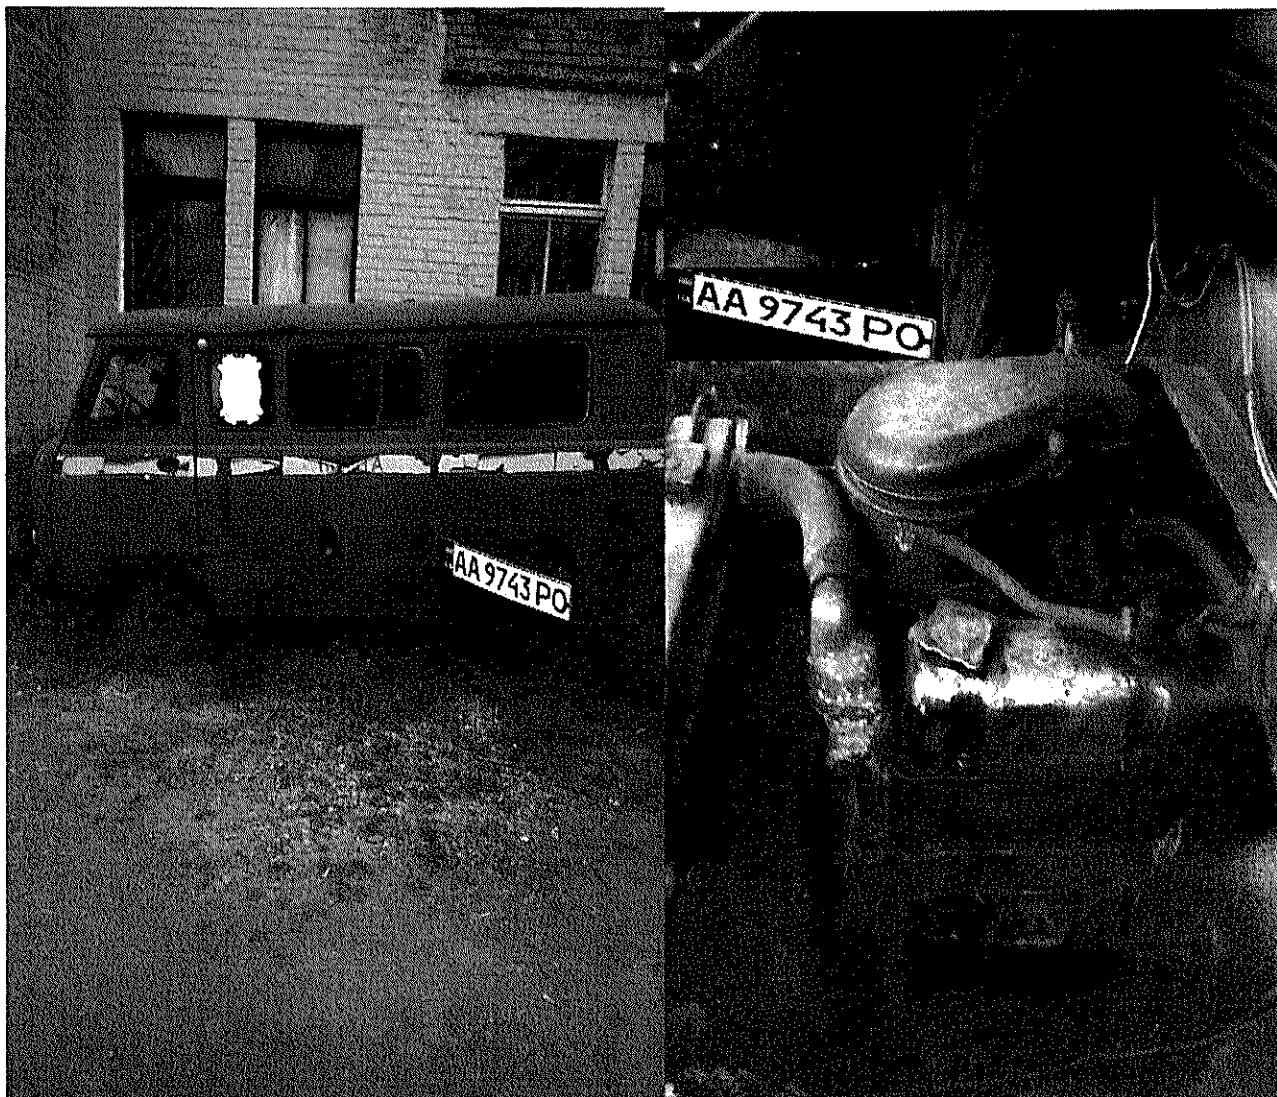
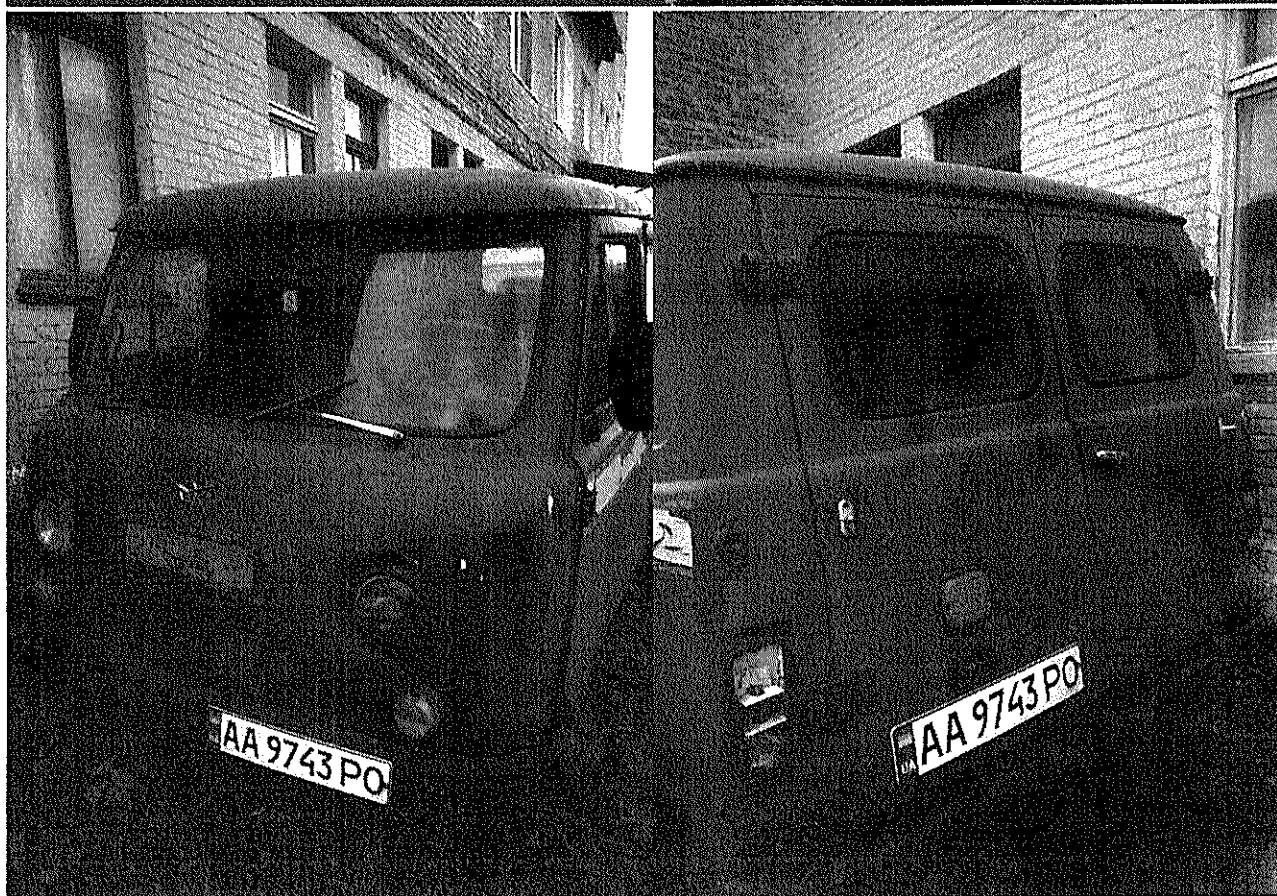
1. Копія свідоцтва про реєстрацію ТЗ.
2. Фото ТЗ.

Об'єкт технічним умовам не відповідає з наступних причин: фізичний знос основних вузлів, агрегатів та складових частин транспортного засобу становить 99 %.

Транспортний засіб має повний фізичний знос та моральне застаріння, не придатний до подальшої експлуатації та відновлення, підлягає списанню.
