АКТ № 35  
обстеження фізичного (технічного) стану транспортного засобу,  
який не може виконувати свої функції

Проведено обстеження фізичного (технічного) стану автомобіля ГАЗ модель 53

**ТЕХНІКО-ЕКОНОМІЧНЕ ОБГРУНТУВАННЯ**  
доцільності списання транспортного засобу ГАЗ - 53

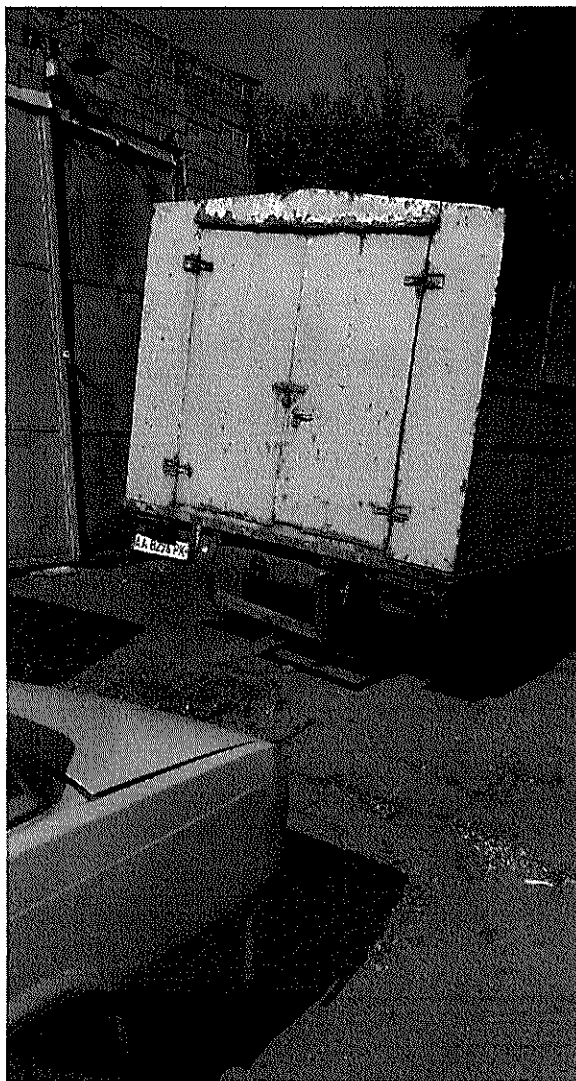
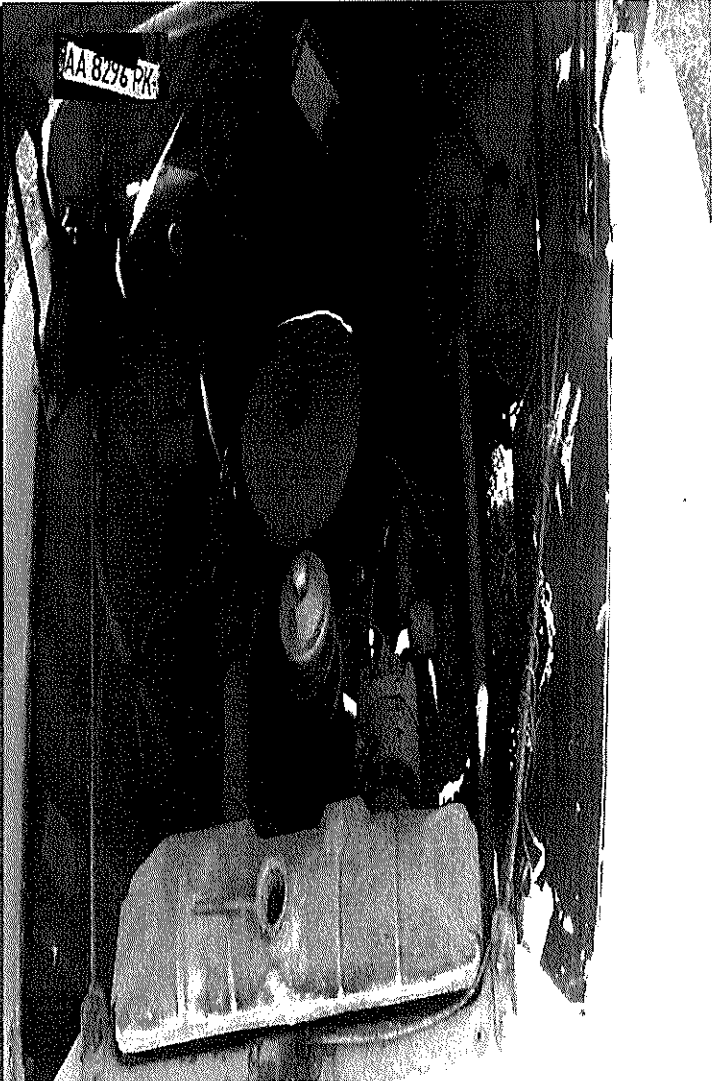
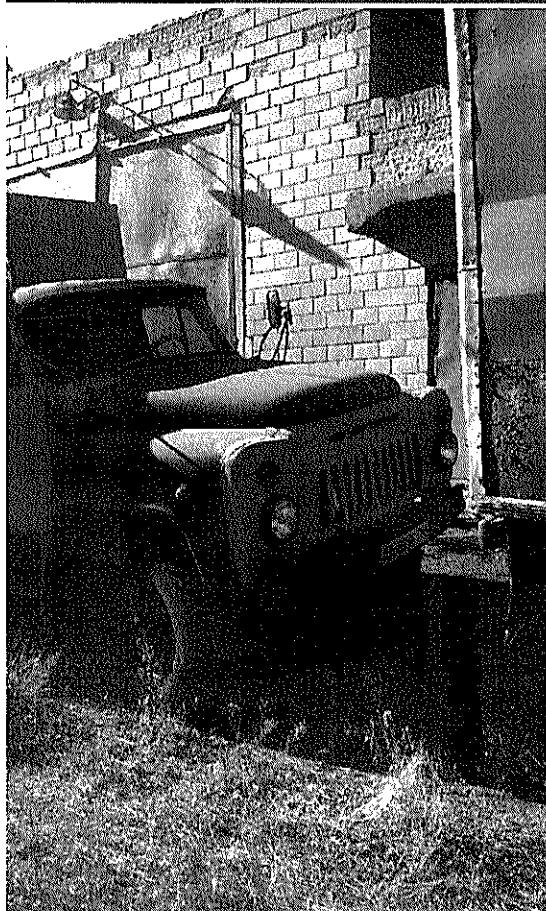
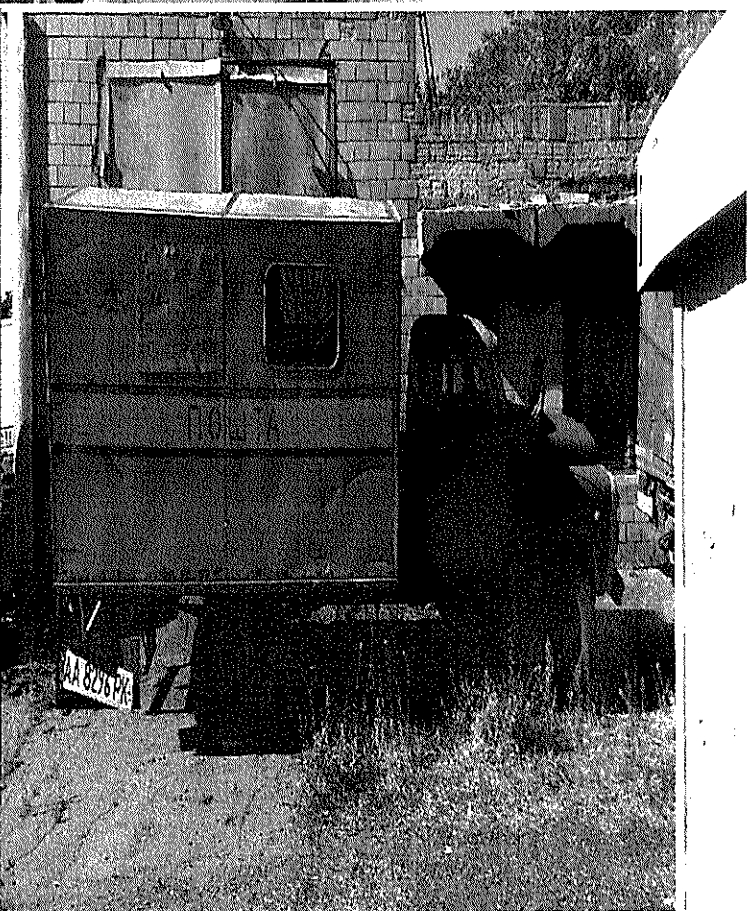
1. Копія свідоцтва про реєстрацію ТЗ.
2. Фото ТЗ.

б'єкт технічним умовам не відповідає з наступних причин: фізичний знос основних вузлів, агрегатів та складових частин транспортного засобу становить 99 %.

Транспортний засіб має повний фізичний знос та моральне застаріння, не придатний до подальшої експлуатації та відновлення, підлягає списанню.
