АКТ № 30  
обстеження фізичного (технічного) стану транспортного засобу,  
який не може виконувати свої функції

Проведено обстеження фізичного (технічного) стану автомобіля ВИС модель 2345

**ТЕХНІКО-ЕКОНОМІЧНЕ ОБГРУНТУВАННЯ**  
доцільності списання транспортного засобу ВИС– 2345

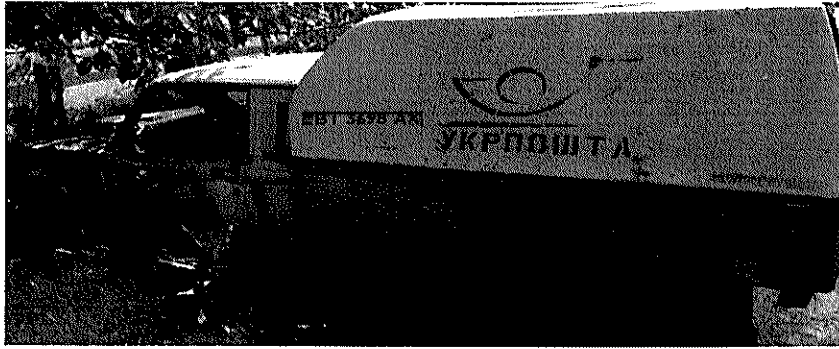
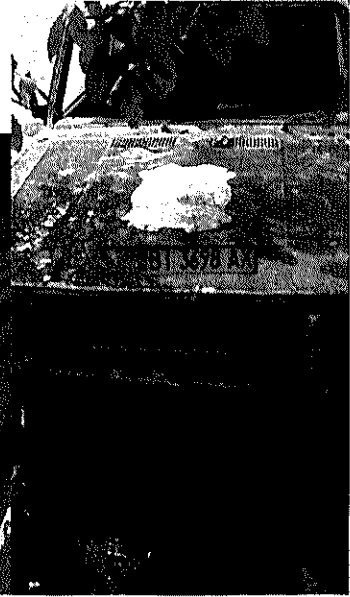
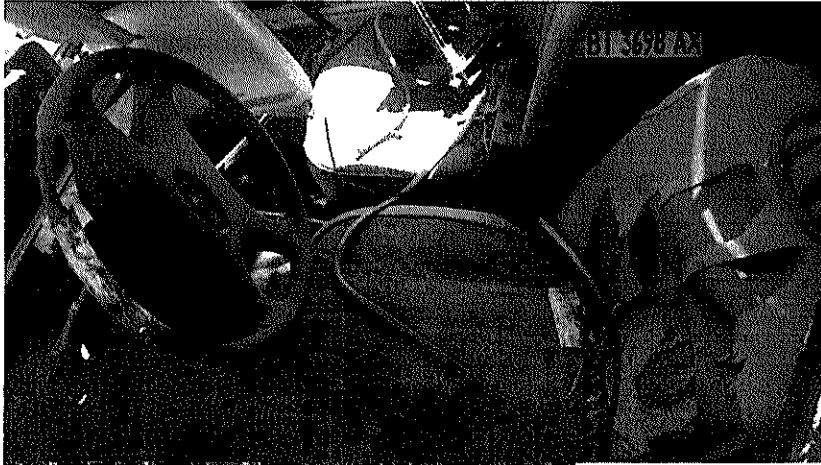
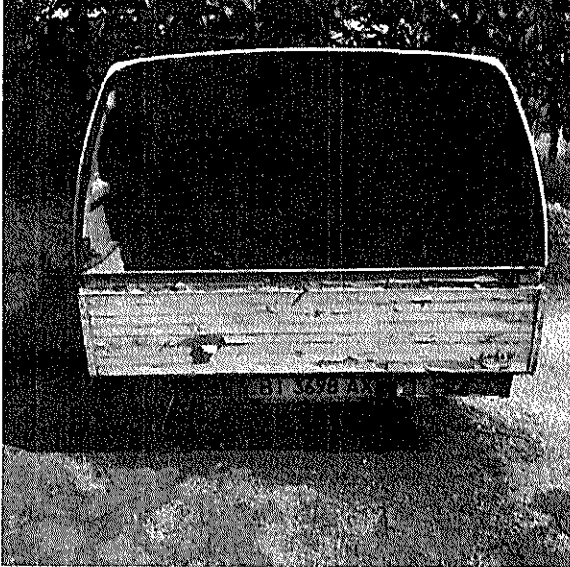
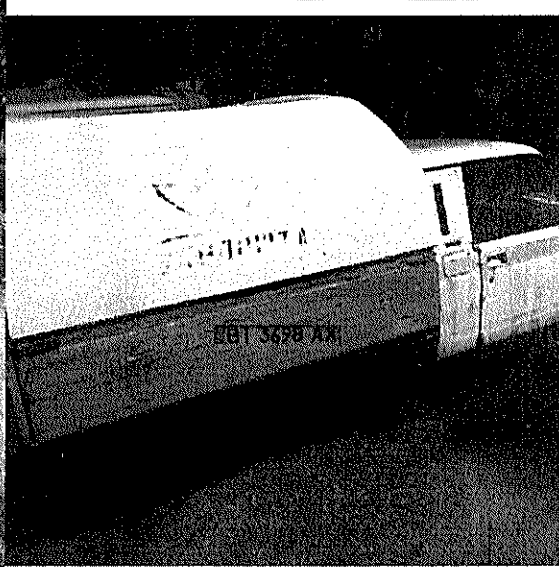
1. Копія свідоцтва про реєстрацію ТЗ.
2. Фото ТЗ.

| №<br>з\п | Найменування | Короткий технічний стан та характеристика виявлених<br>дефектів | Відсоток зносу |
|---|---|---|---|
| 2 | Кузов (кабіна) | Корозія боковин | 98% |

Об'єкт технічним умовам не відповідає з наступних причин: фізичний знос основних вузлів, агрегатів та складових частин транспортного засобу становить 99 %.

Транспортний засіб має повний фізичний знос та моральне застаріння, не придатний до подальшої експлуатації та відновлення, підлягає списанню.
