**АКТ № 68**  
**обстеження фізичного (технічного) стану транспортного засобу,**  
**який не може виконувати свої функції**

Комісія, призначена наказом (розпорядженням) від «24» жовтня 2019 р. № 645  
провела огляд ЗАЗ - 1102

**ТЕХНІКО-ЕКОНОМІЧНЕ ОБГРУНТУВАННЯ**  
доцільності списання транспортного засобу ЗАЗ - 1102

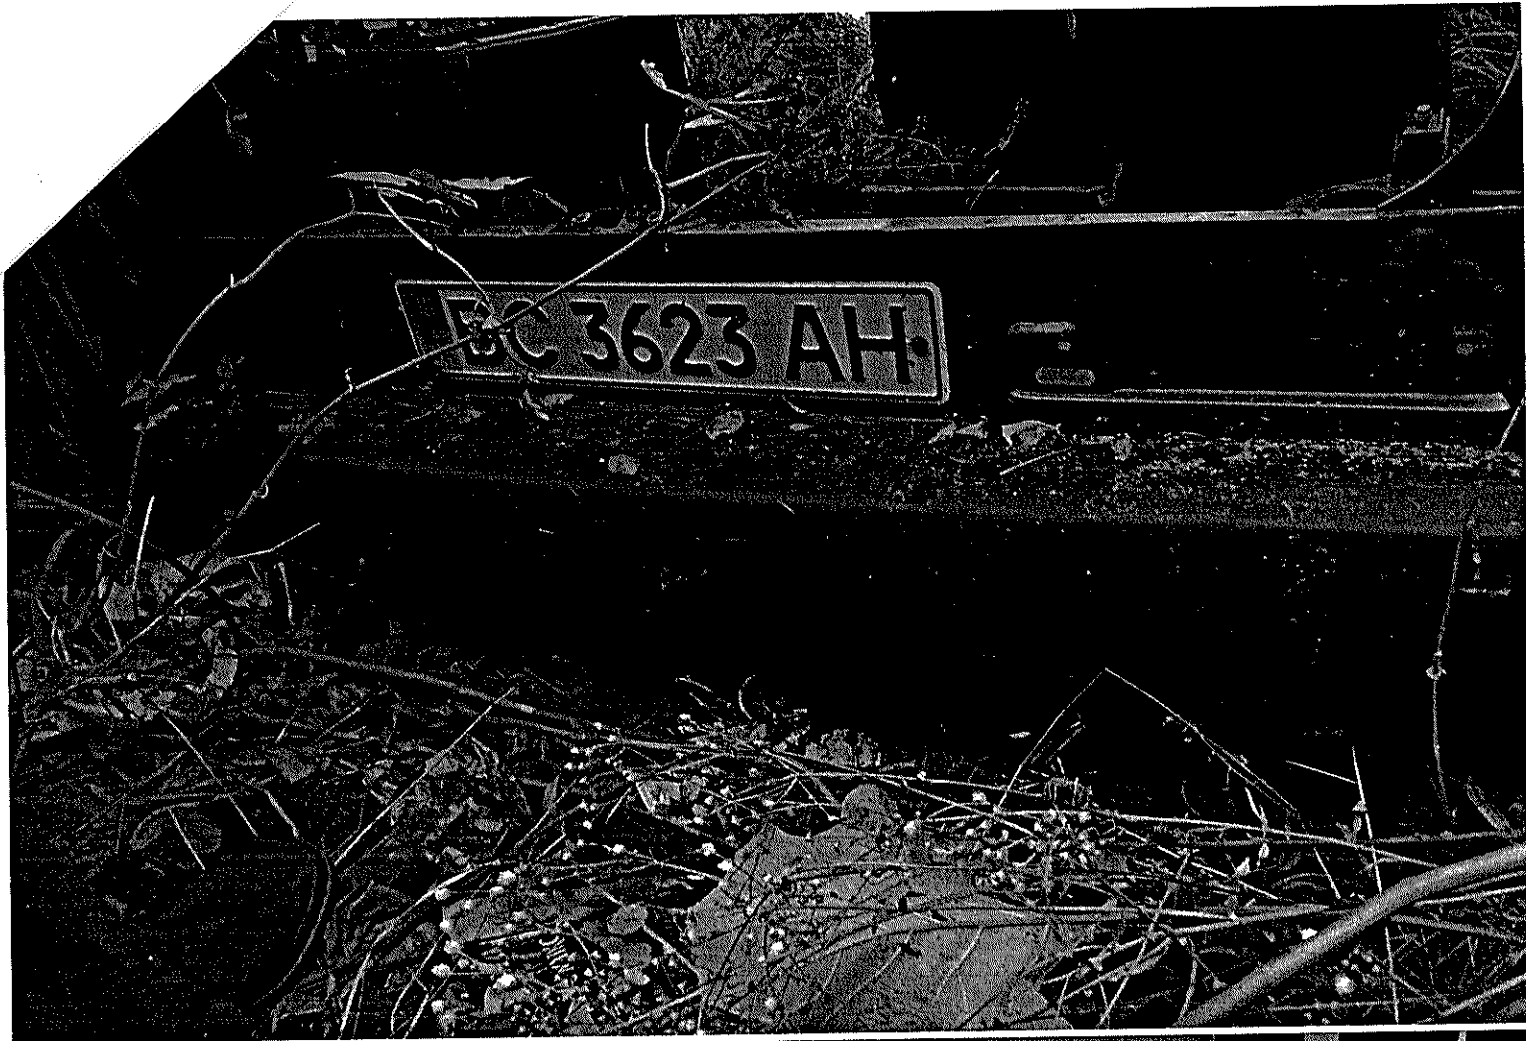
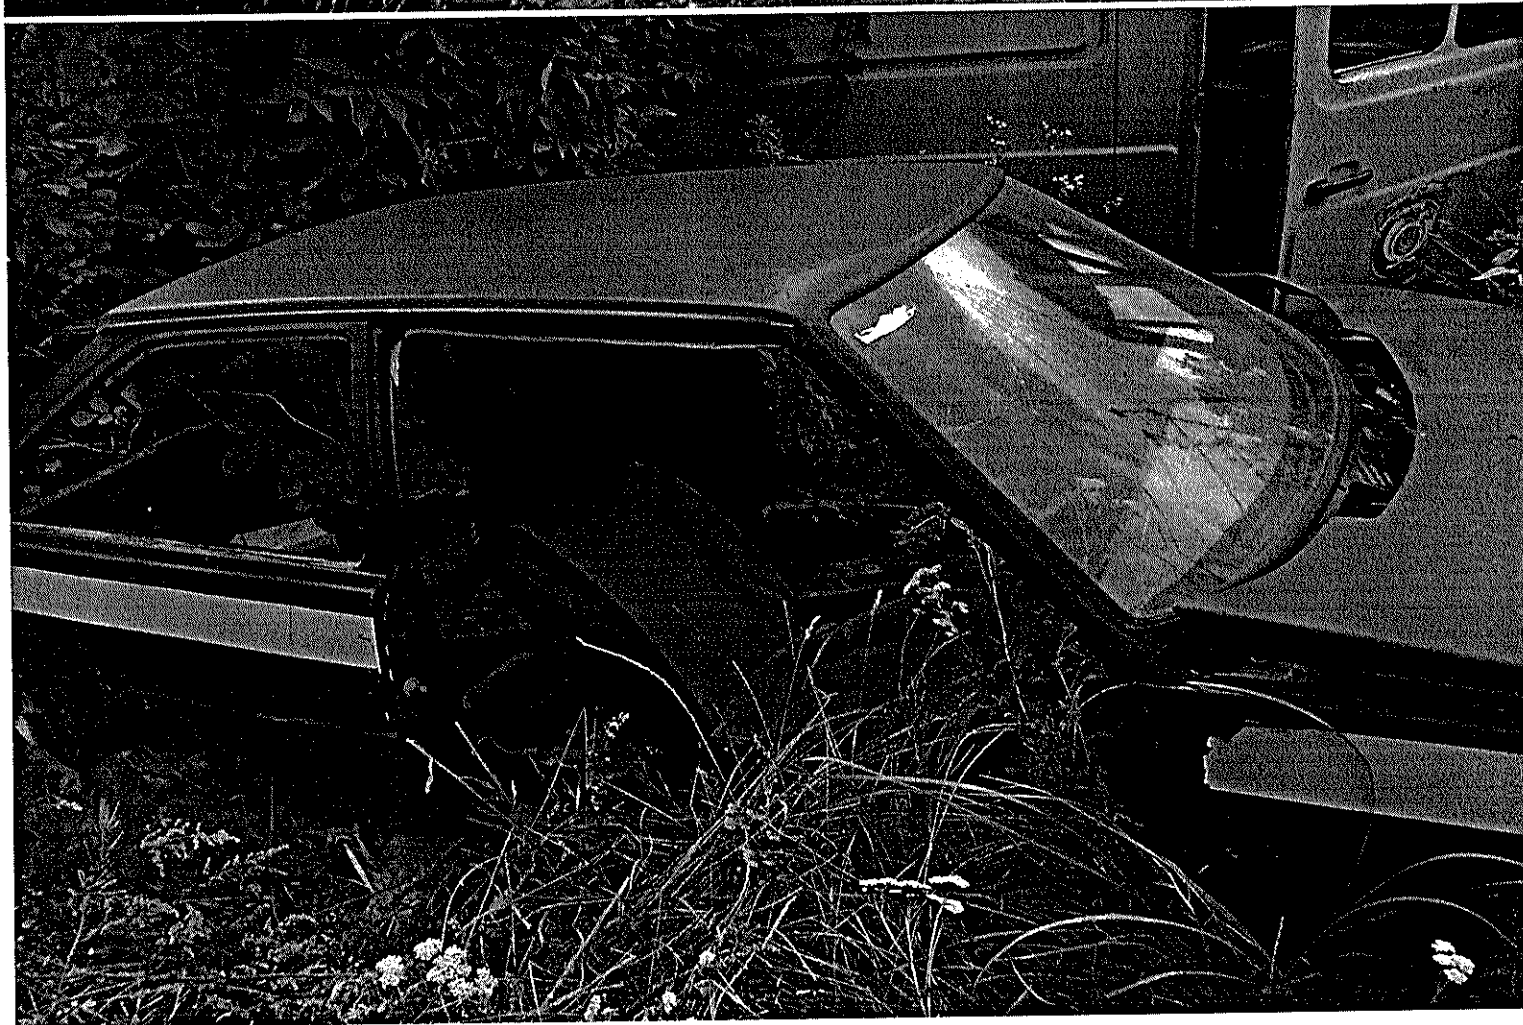
1. Копія свідоцтва про реєстрацію ТЗ.
2. Фото ТЗ.

Об'єкт технічним умовам не відповідає з наступних причин: фізичний знос основних вузлів, агрегатів та складових частин транспортного засобу становить 91.6 %.

Транспортний засіб має повний фізичний знос та моральне застарівання, не придатний до подальшої експлуатації та відновлення, підлягає списанню.
