**АКТ № 17**  
**обстеження фізичного (технічного) стану транспортного засобу,**  
**який не може виконувати свої функції**

Проведено обстеження фізичного (технічного) стану автомобіля ЗАЗ модель 110557

**ТЕХНІКО-ЕКОНОМІЧНЕ ОБГРУНТУВАННЯ**  
доцільності списання транспортного засобу ЗАЗ - 110557

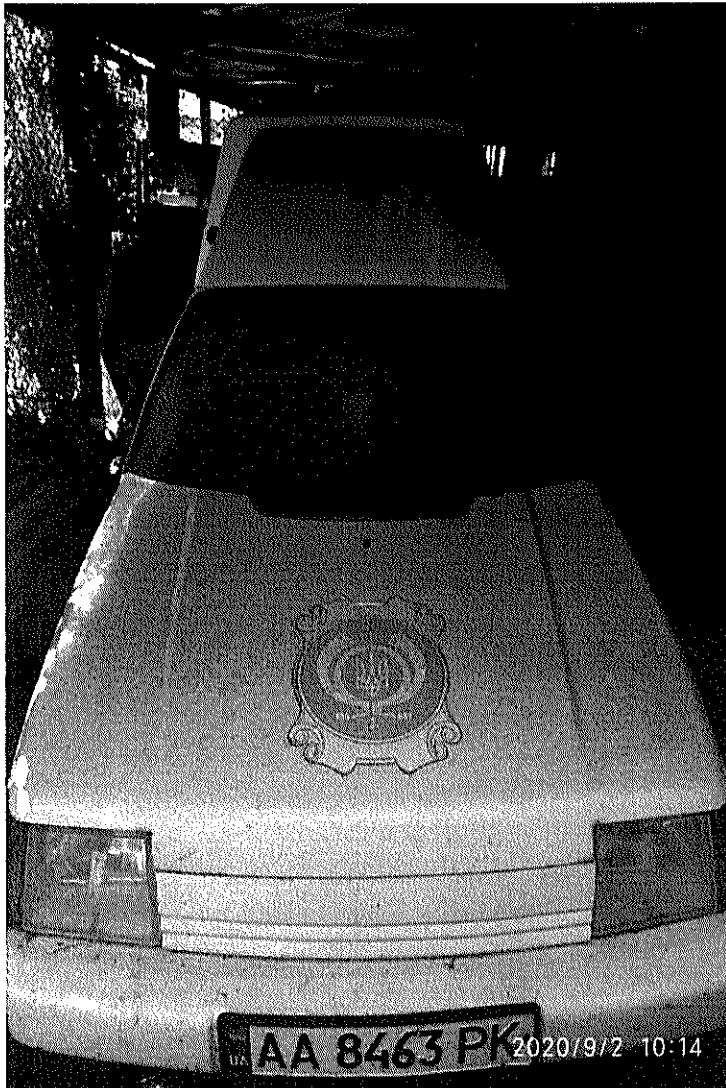
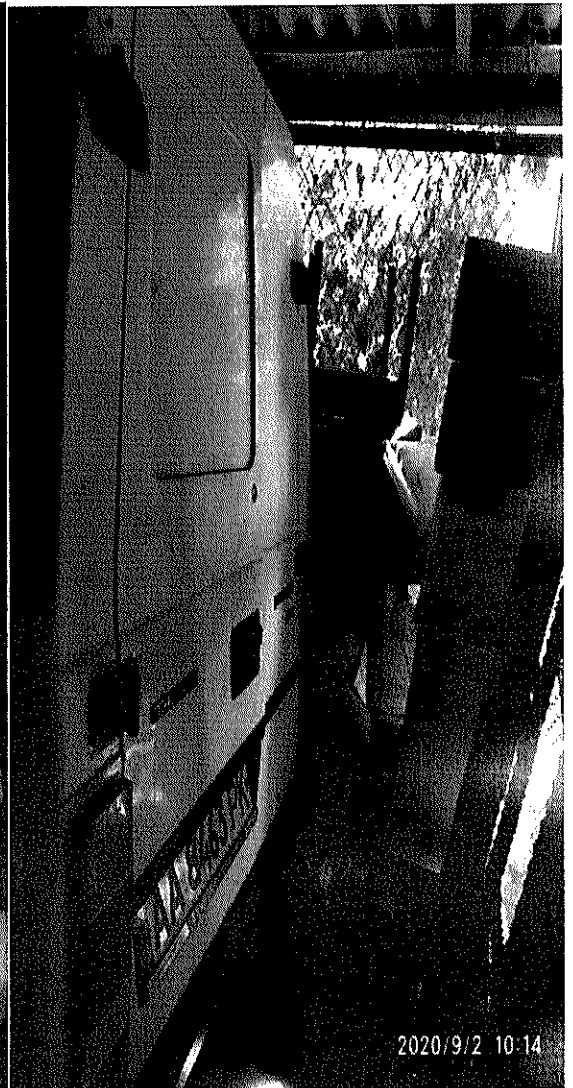
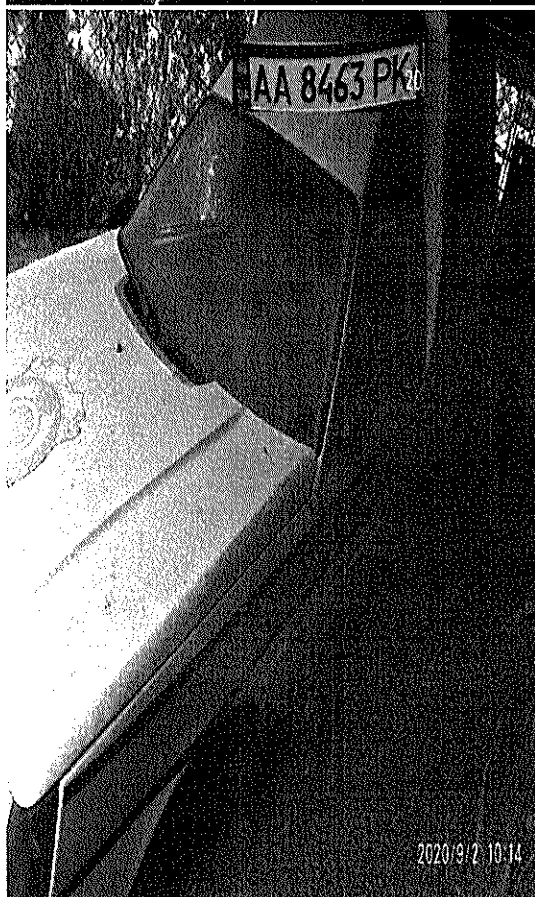
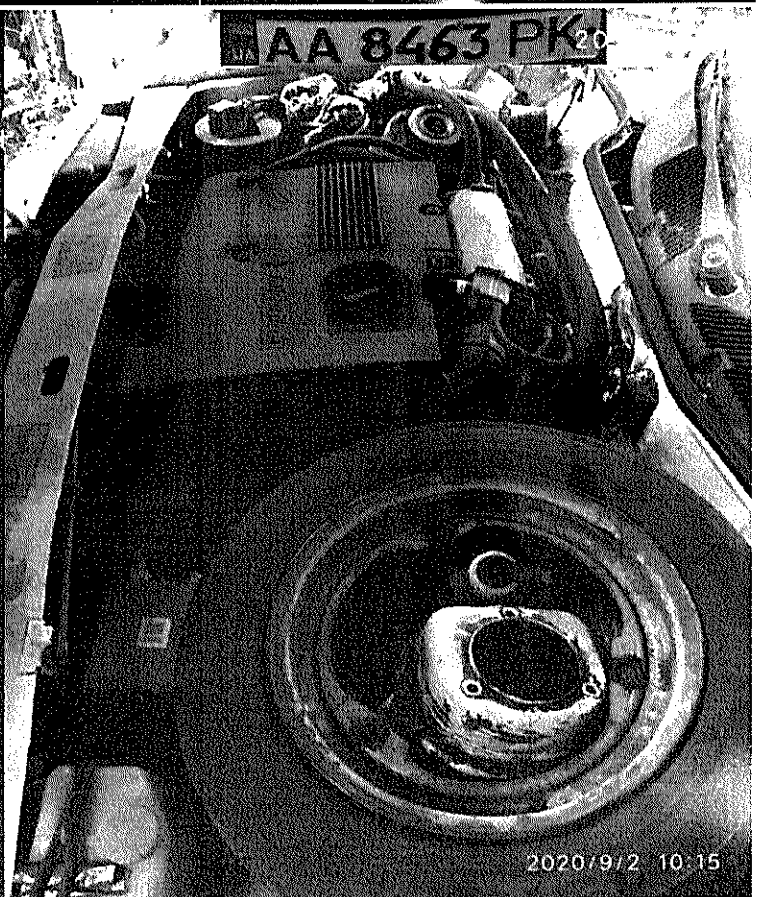
1. Копія свідоцтва про реєстрацію ТЗ.
2. Фото ТЗ.

Об'єкт технічним умовам не відповідає з наступних причин: фізичний знос основних вузлів, агрегатів та складових частин транспортного засобу становить 99 %.

Транспортний засіб має повний фізичний знос та моральне застаріння, не придатний до подальшої експлуатації та відновлення, підлягає списанню.
