АКТ № 25  
обстеження фізичного (технічного) стану транспортного засобу,  
який не може виконувати свої функції

Проведено обстеження фізичного (технічного) стану автомобіля ИЖ 27156 ВМ0149АЕ  
який знаходиться у підвіті Вербицького В.І.

**ТЕХНІКО-ЕКОНОМІЧНЕ ОБГРУНТУВАННЯ**  
доцільності списання транспортного засобу **ИЖ 27156, ВМ0149АЕ**

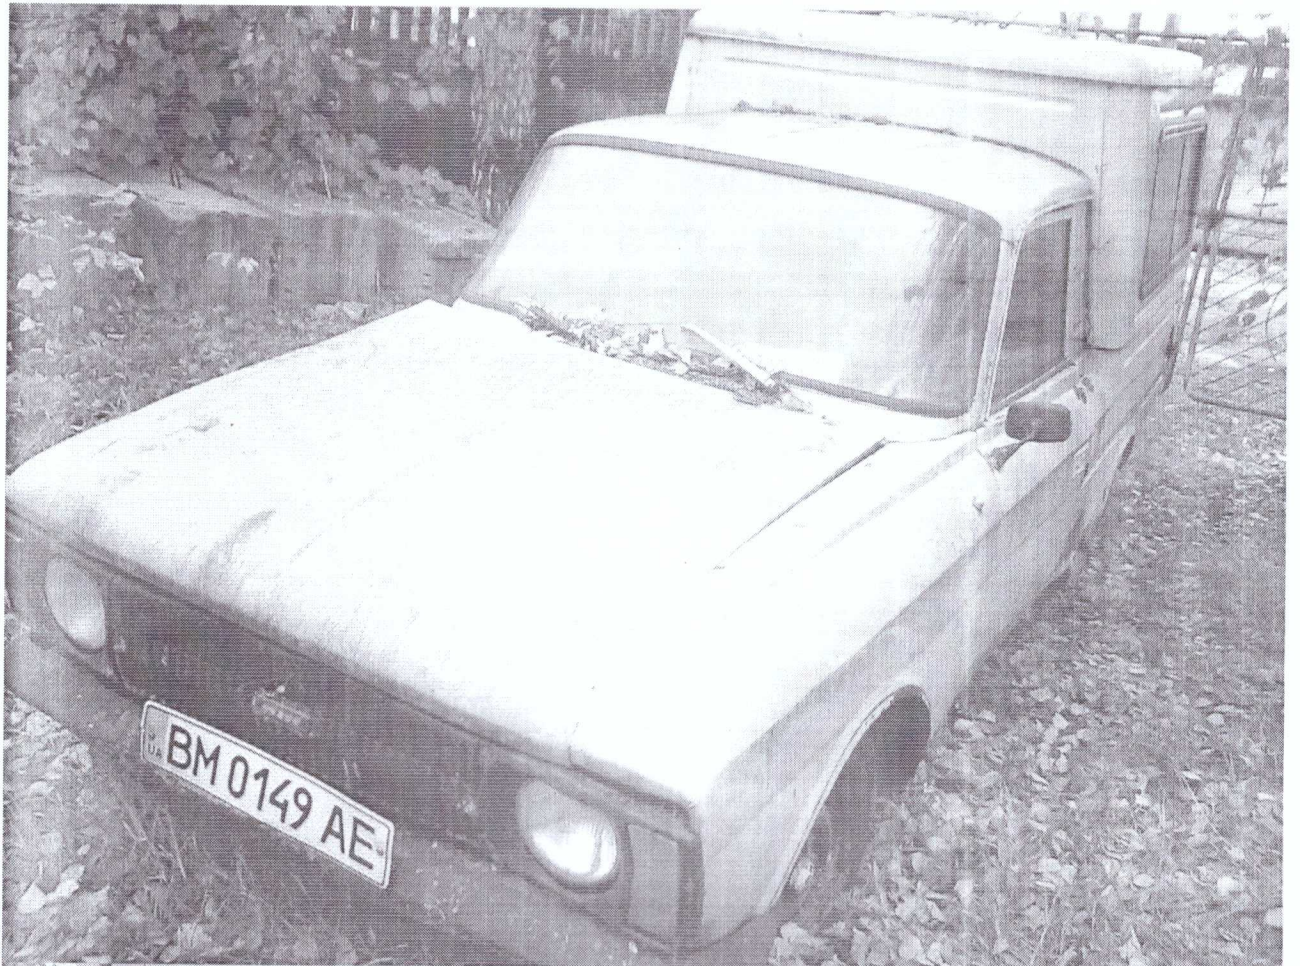
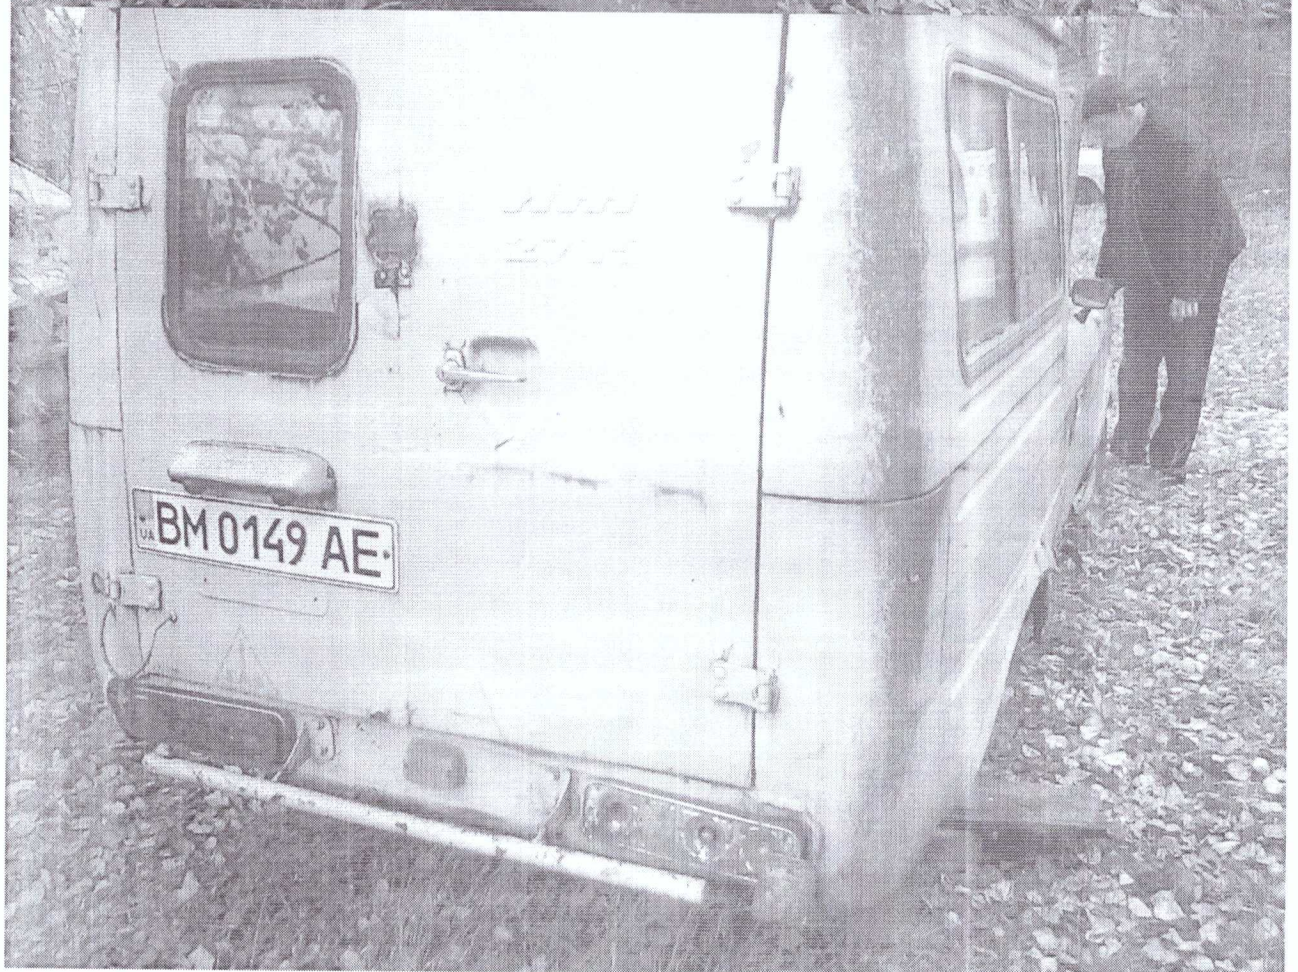
Додатки: копія свідоцтва про реєстрацію, фото автомобіля.

Об'єкт технічним умовам не відповідає з наступних причин: фізичний знос основних вузлів, агрегатів та складових частин транспортного засобу становить 98,5%  
Висновки та пропозиції:

Транспортний засіб має повний фізичний знос, не придатний до подальшої експлуатації та відновлення, автомобіль не відповідає нормам безпечної експлуатації, до подальшої експлуатації не придатний, підлягає списанню.
