Львівська дирекція АТ «Укрпошта»

АКТ № 96  
обстеження фізичного (технічного) стану транспортного засобу,  
який не може виконувати свої функції

Проведено обстеження фізичного (технічного) стану ВАЗ 21413  
(назва об'єкта)

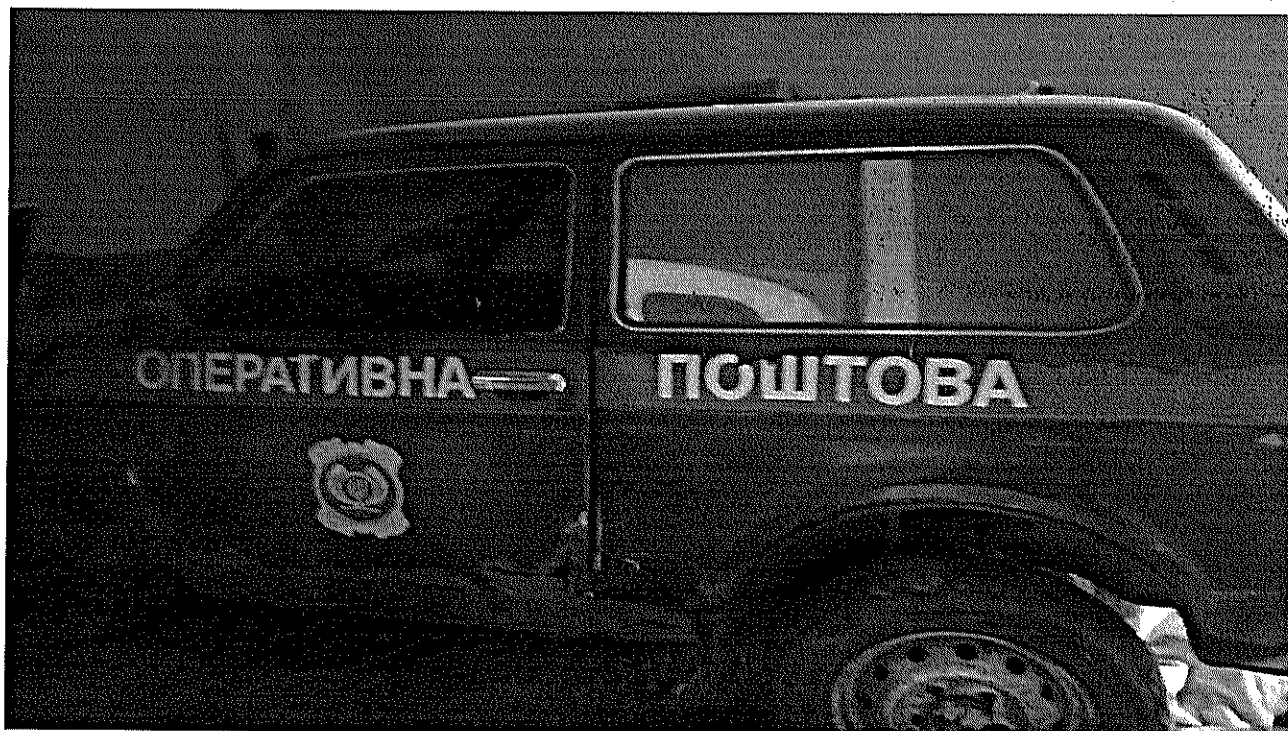
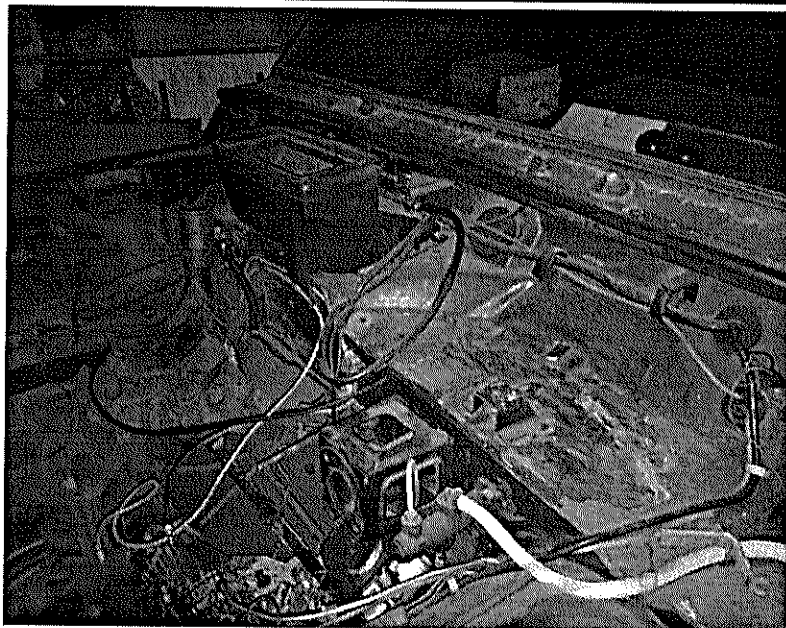
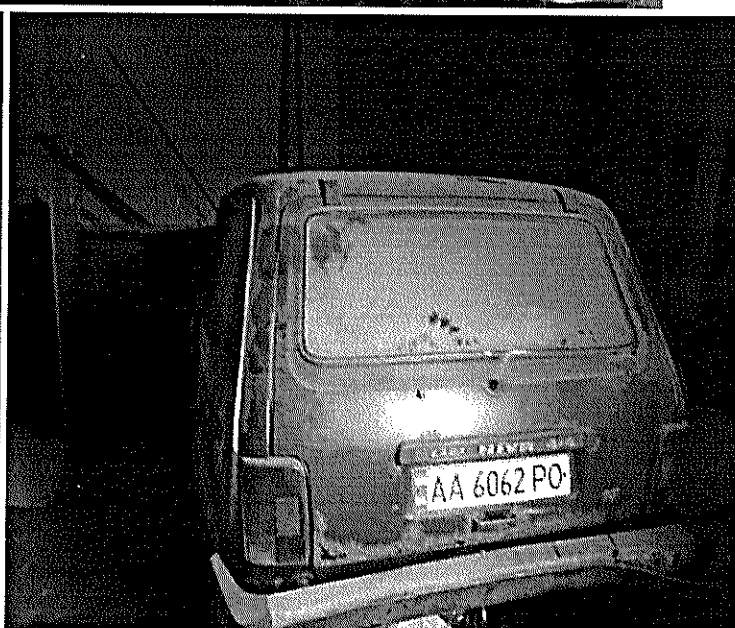
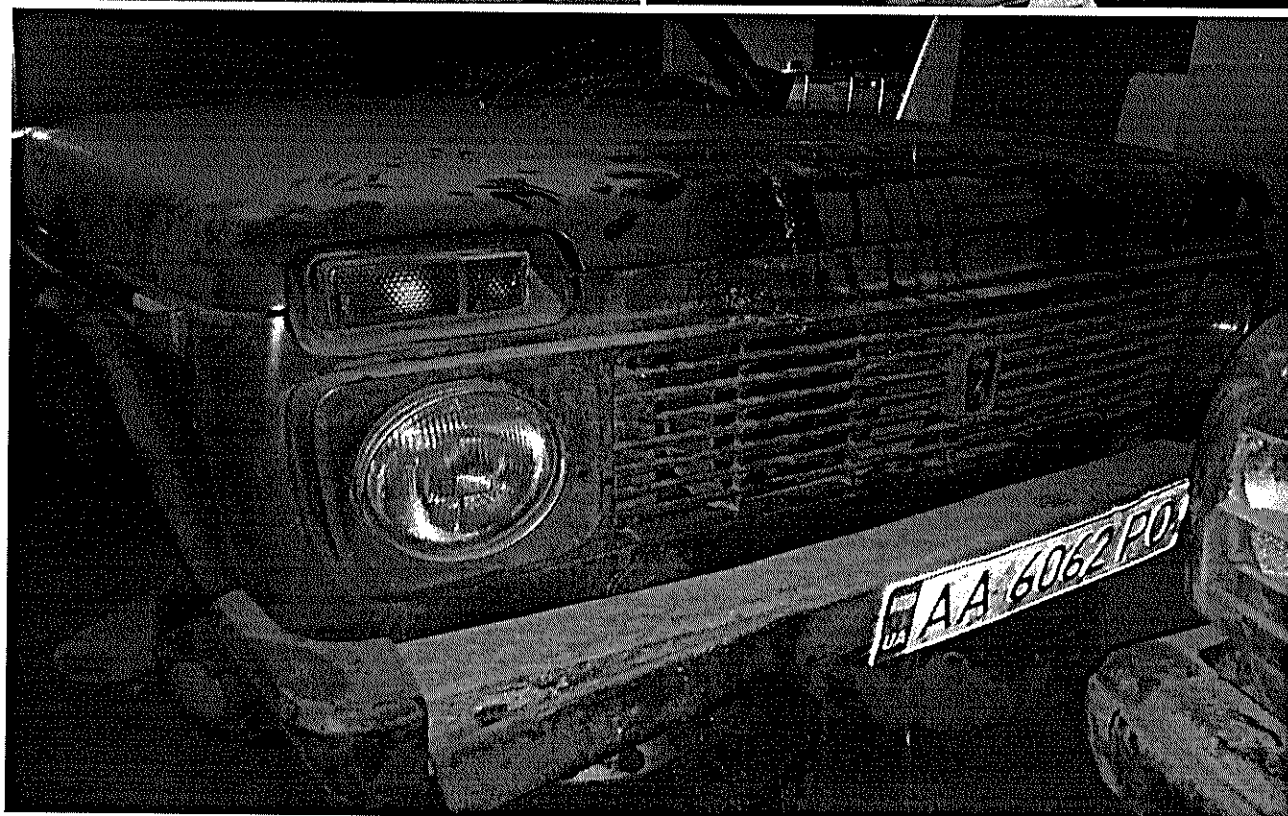
1. Копія свідоцтва про реєстрацію ТЗ.
2. Фото ТЗ.

| №<br>з\п | Найменування | Короткий технічний стан та характеристика виявлених<br>дефектів | Відсоток<br>зносу |
|---|---|---|---|
| 2 | Кузов (кабіна) | Тріщини та корозія несучої частини, повний знос лонжеронів | 94% |

Об'єкт технічним умовам не відповідає з наступних причин: фізичний знос основних вузлів, агрегатів та складових частин транспортного засобу становить 92,9%.

Транспортний засіб має повний фізичний знос та моральне застарівання, не придатний до подальшої експлуатації та відновлення, підлягає списанню.
