АКТ № 51

обстеження фізичного (технічного) стану транспортного засобу,  
який не може виконувати свої функції

Проведено обстеження фізичного (технічного) стану  
автомобіля ВАЗ-21099 державний реєстраційний номер А11767ВІ  
(назва об'єкта)

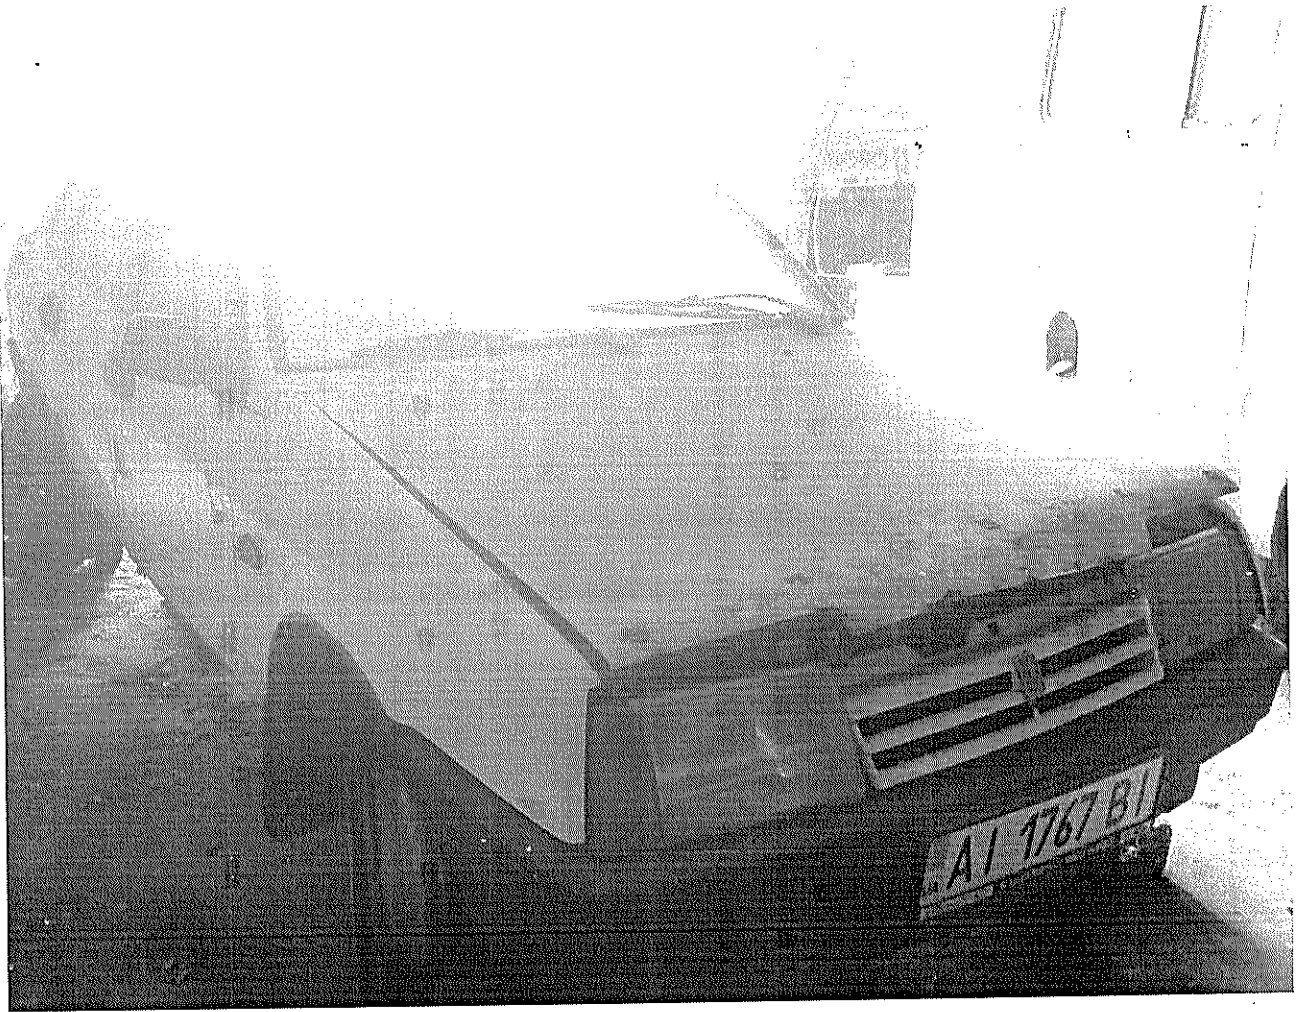
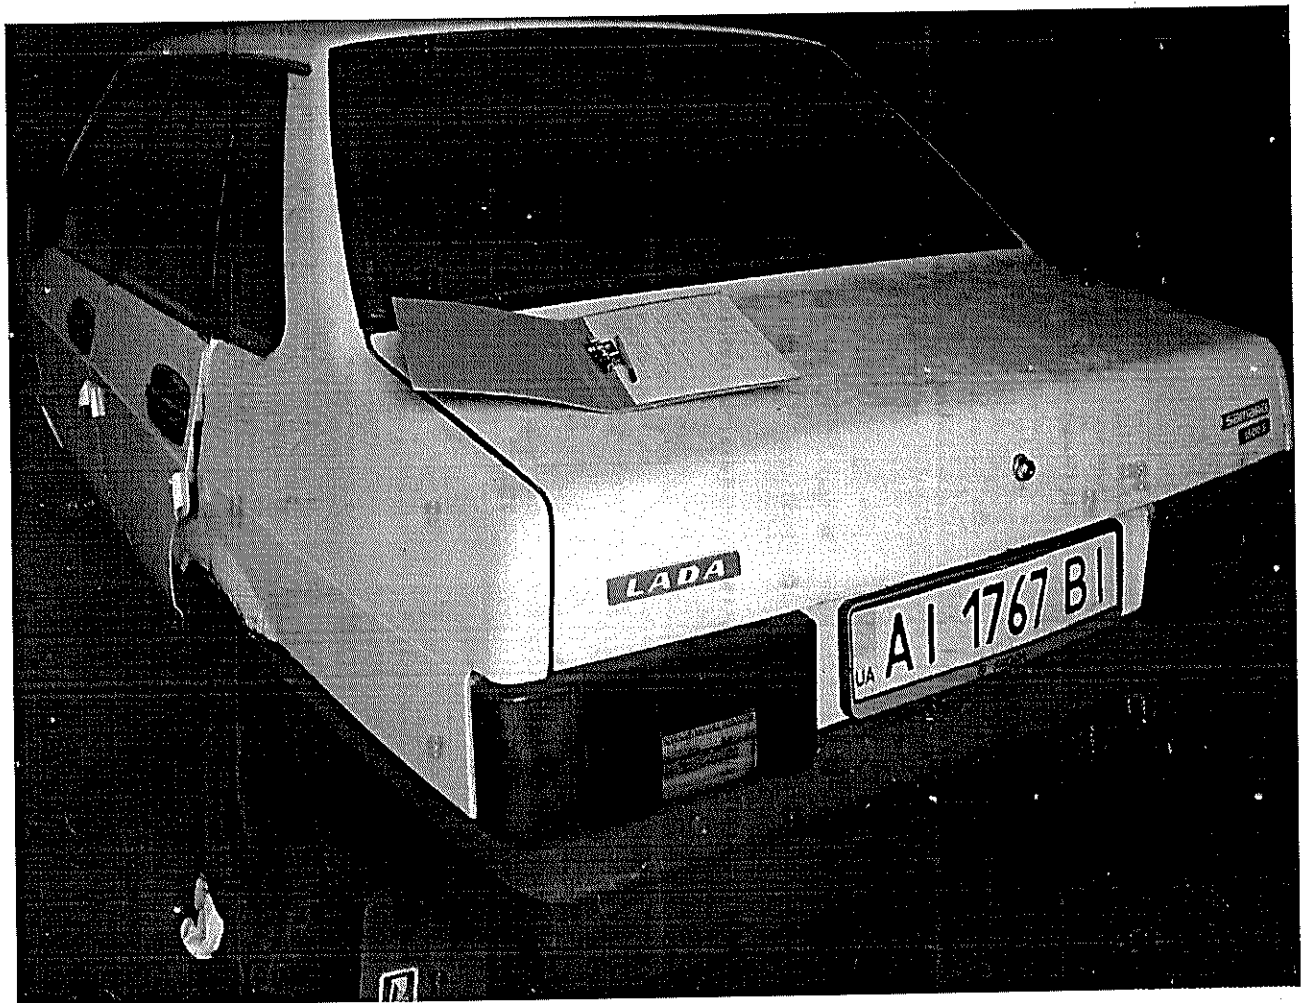
| №<br>з/п | Найменування | Короткий технічний стан та характеристика виявлених<br>дефектів | Відсоток<br>зносу |
|---|---|---|---|
| 2 | Кузов (кабіна) | Корозія крил, арок коліс, порогів, дверей, сквізна корозія<br>днища, зруйновані петлі дверей, деформація дверей | 97% |

Об'єкт технічним умовам не відповідає з наступних причин: фізичний знос основних вузлів, агрегатів та складових частин транспортного засобу становить 97 %.

Транспортний засіб має повний фізичний знос та моральне застарівання, не придатний до подальшої експлуатації та відновлення, підлягає списанню.
