АКТ № 84  
обстеження фізичного (технічного) стану транспортного засобу,  
який не може виконувати свої функції

Проведено обстеження фізичного (технічного) стану МАЗ 533603  
(назва об'єкта)

ТЕХНІКО-ЕКОНОМІЧНЕ ОБГРУНТУВАННЯ  
доцільності списання транспортного засобу МАЗ 533603

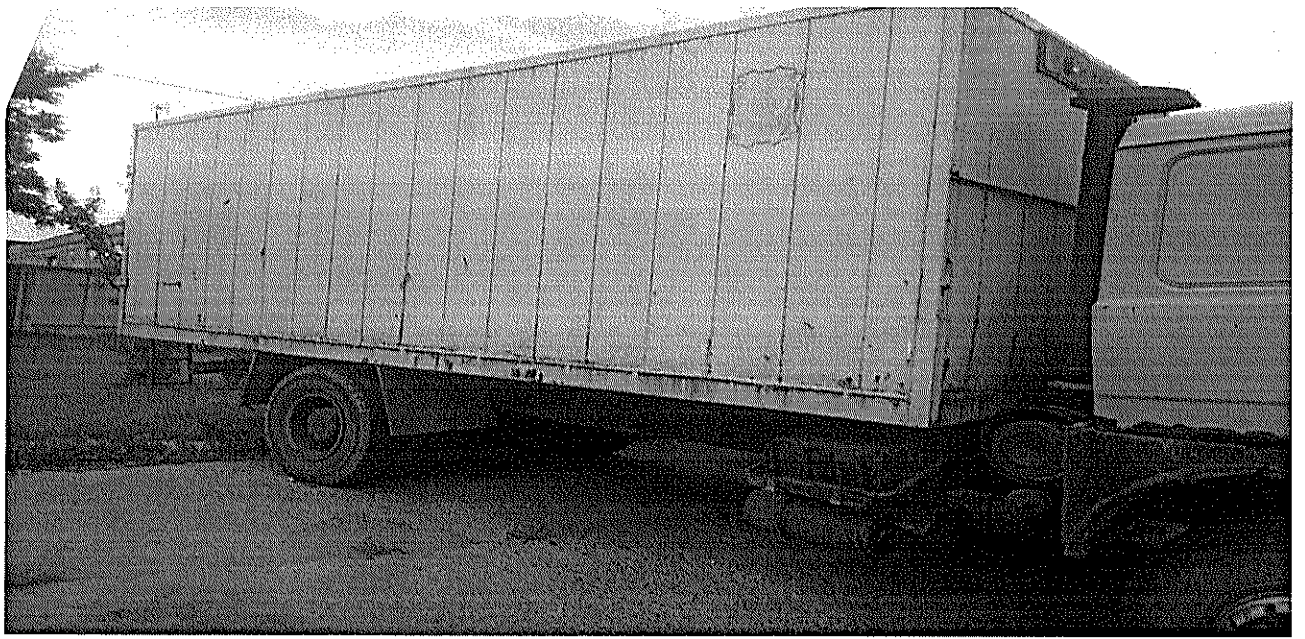
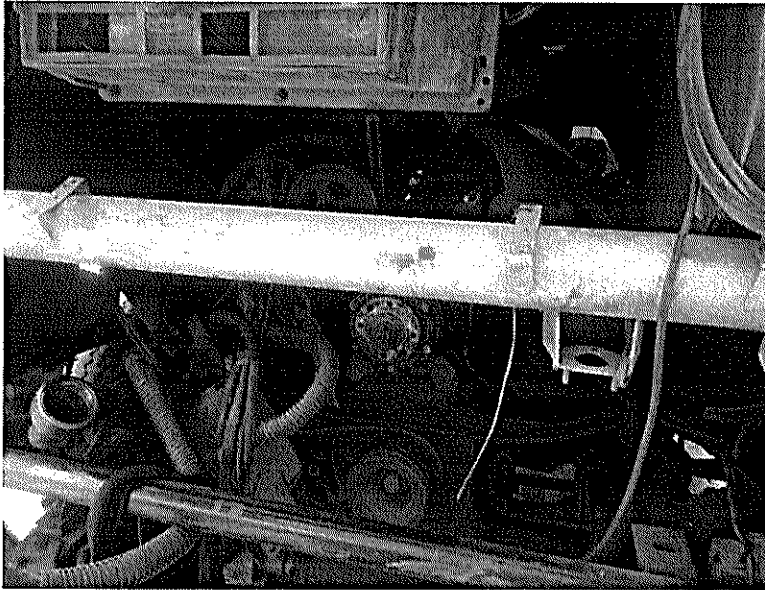
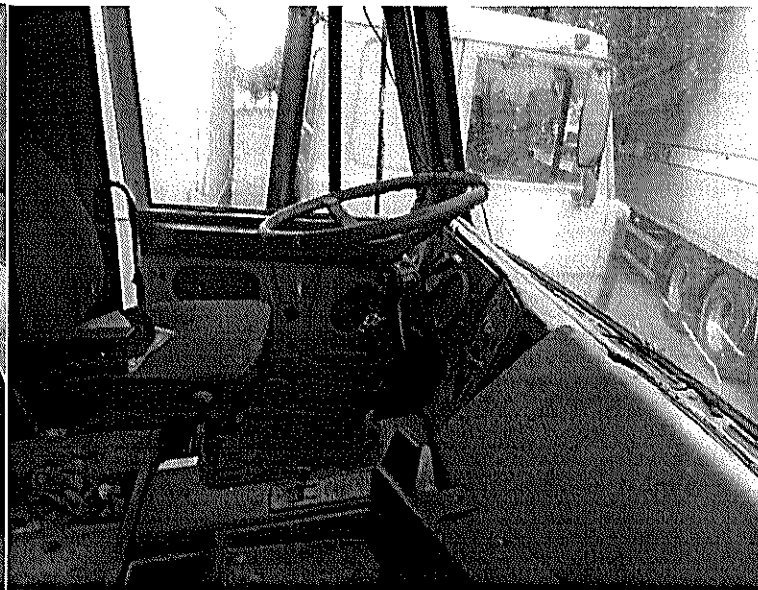
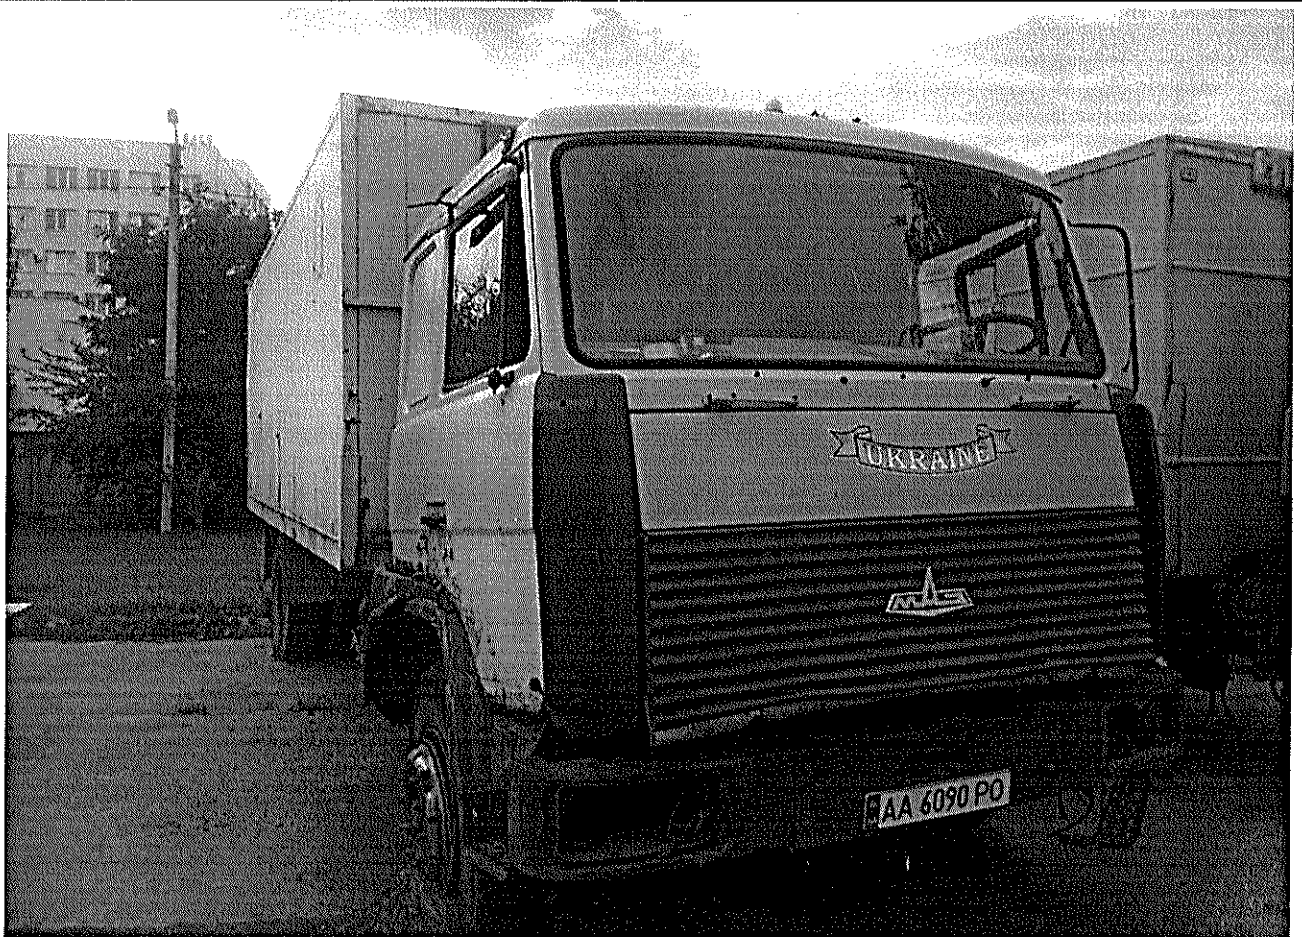
1. Копія свідоцтва про реєстрацію ТЗ.
2. Фото ТЗ.

Об'єкт технічним умовам не відповідає з наступних причин: фізичний знос основних вузлів, агрегатів та складових частин транспортного засобу становить 95,3 %.

Транспортний засіб має повний фізичний знос та моральне застарівання, не придатний до подальшої експлуатації та відновлення, підлягає списанню.
