**АКТ № 31**  
**обстеження фізичного (технічного) стану транспортного засобу,**  
**який не може виконувати свої функції**

Комісія, призначена наказом (розпорядженням) від «01» листопада 2019 р. № 1809  
провела огляд автомобіля марки УАЗ-2206

**ТЕХНІКО-ЕКОНОМІЧНЕ ОБГРУНТУВАННЯ**  
**доцільності списання транспортного засобу УАЗ-2206**

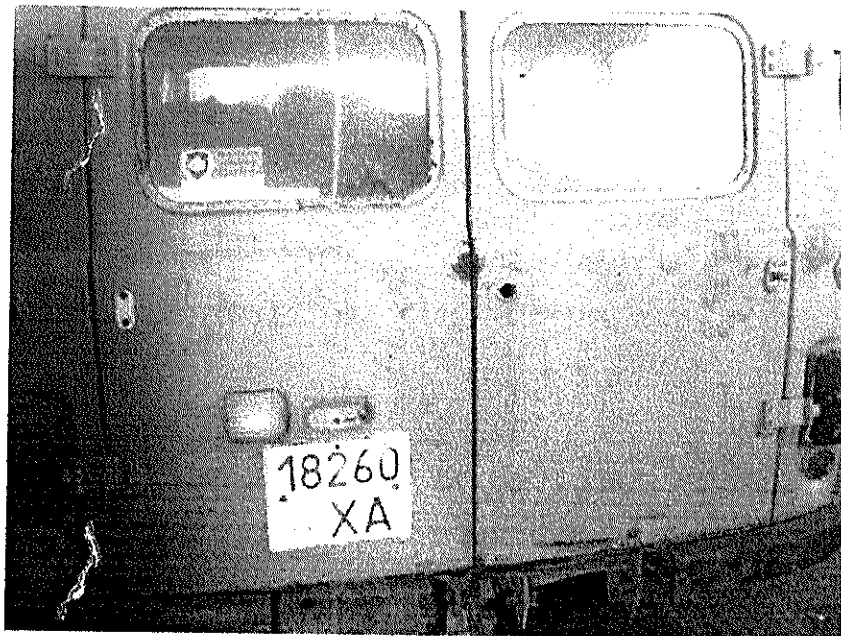
Об'єкт технічним умовам не відповідає з наступних причин: Загальний знос основних вузлів, агрегатів та складових частин транспортного засобу становить 93,4 %

Транспортний засіб має повний фізичний знос та моральне застаріння, не придатний до подальшої експлуатації та відновлення, підлягає списанню.
