АКТ № 7  
обстеження фізичного (технічного) стану транспортного засобу,  
який не може виконувати свої функції

Комісія, призначена наказом (розпорядженням) від «29» жовтня 2019 р. № 1009  
провела огляд автомобіля легкового ГАЗ 2705 д.р. № BE7252AM

**ТЕХНІКО-ЕКОНОМІЧНЕ ОБГРУНТУВАННЯ**  
доцільності списання транспортного засобу ГАЗ 2705

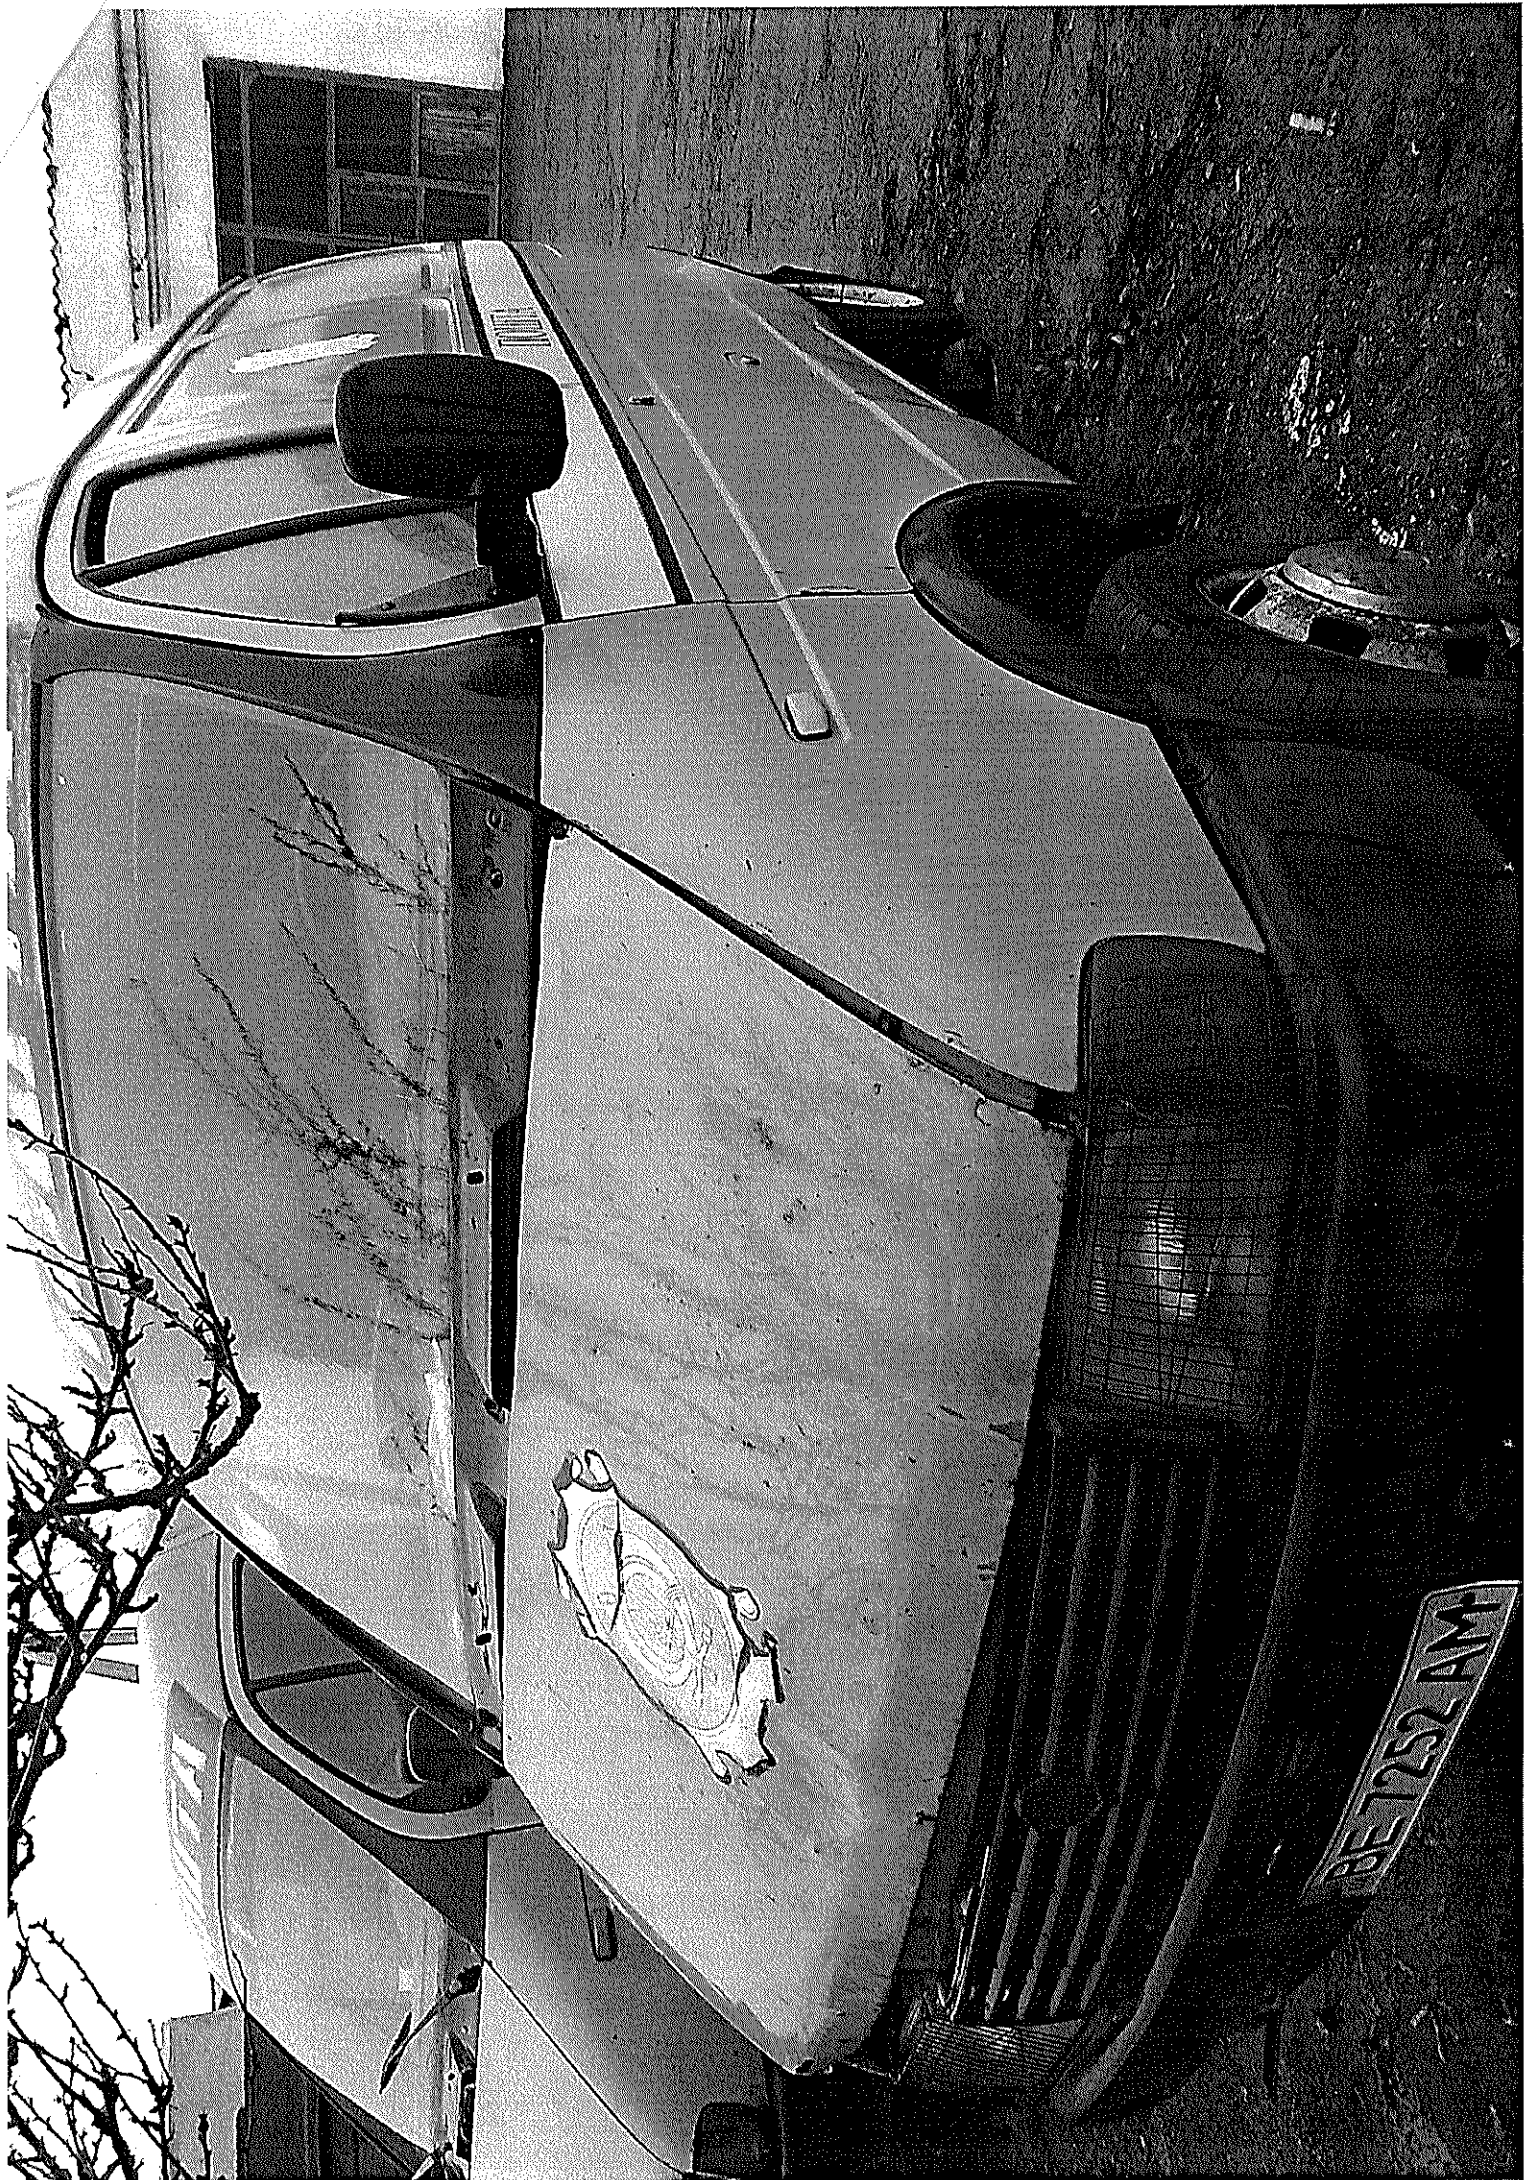
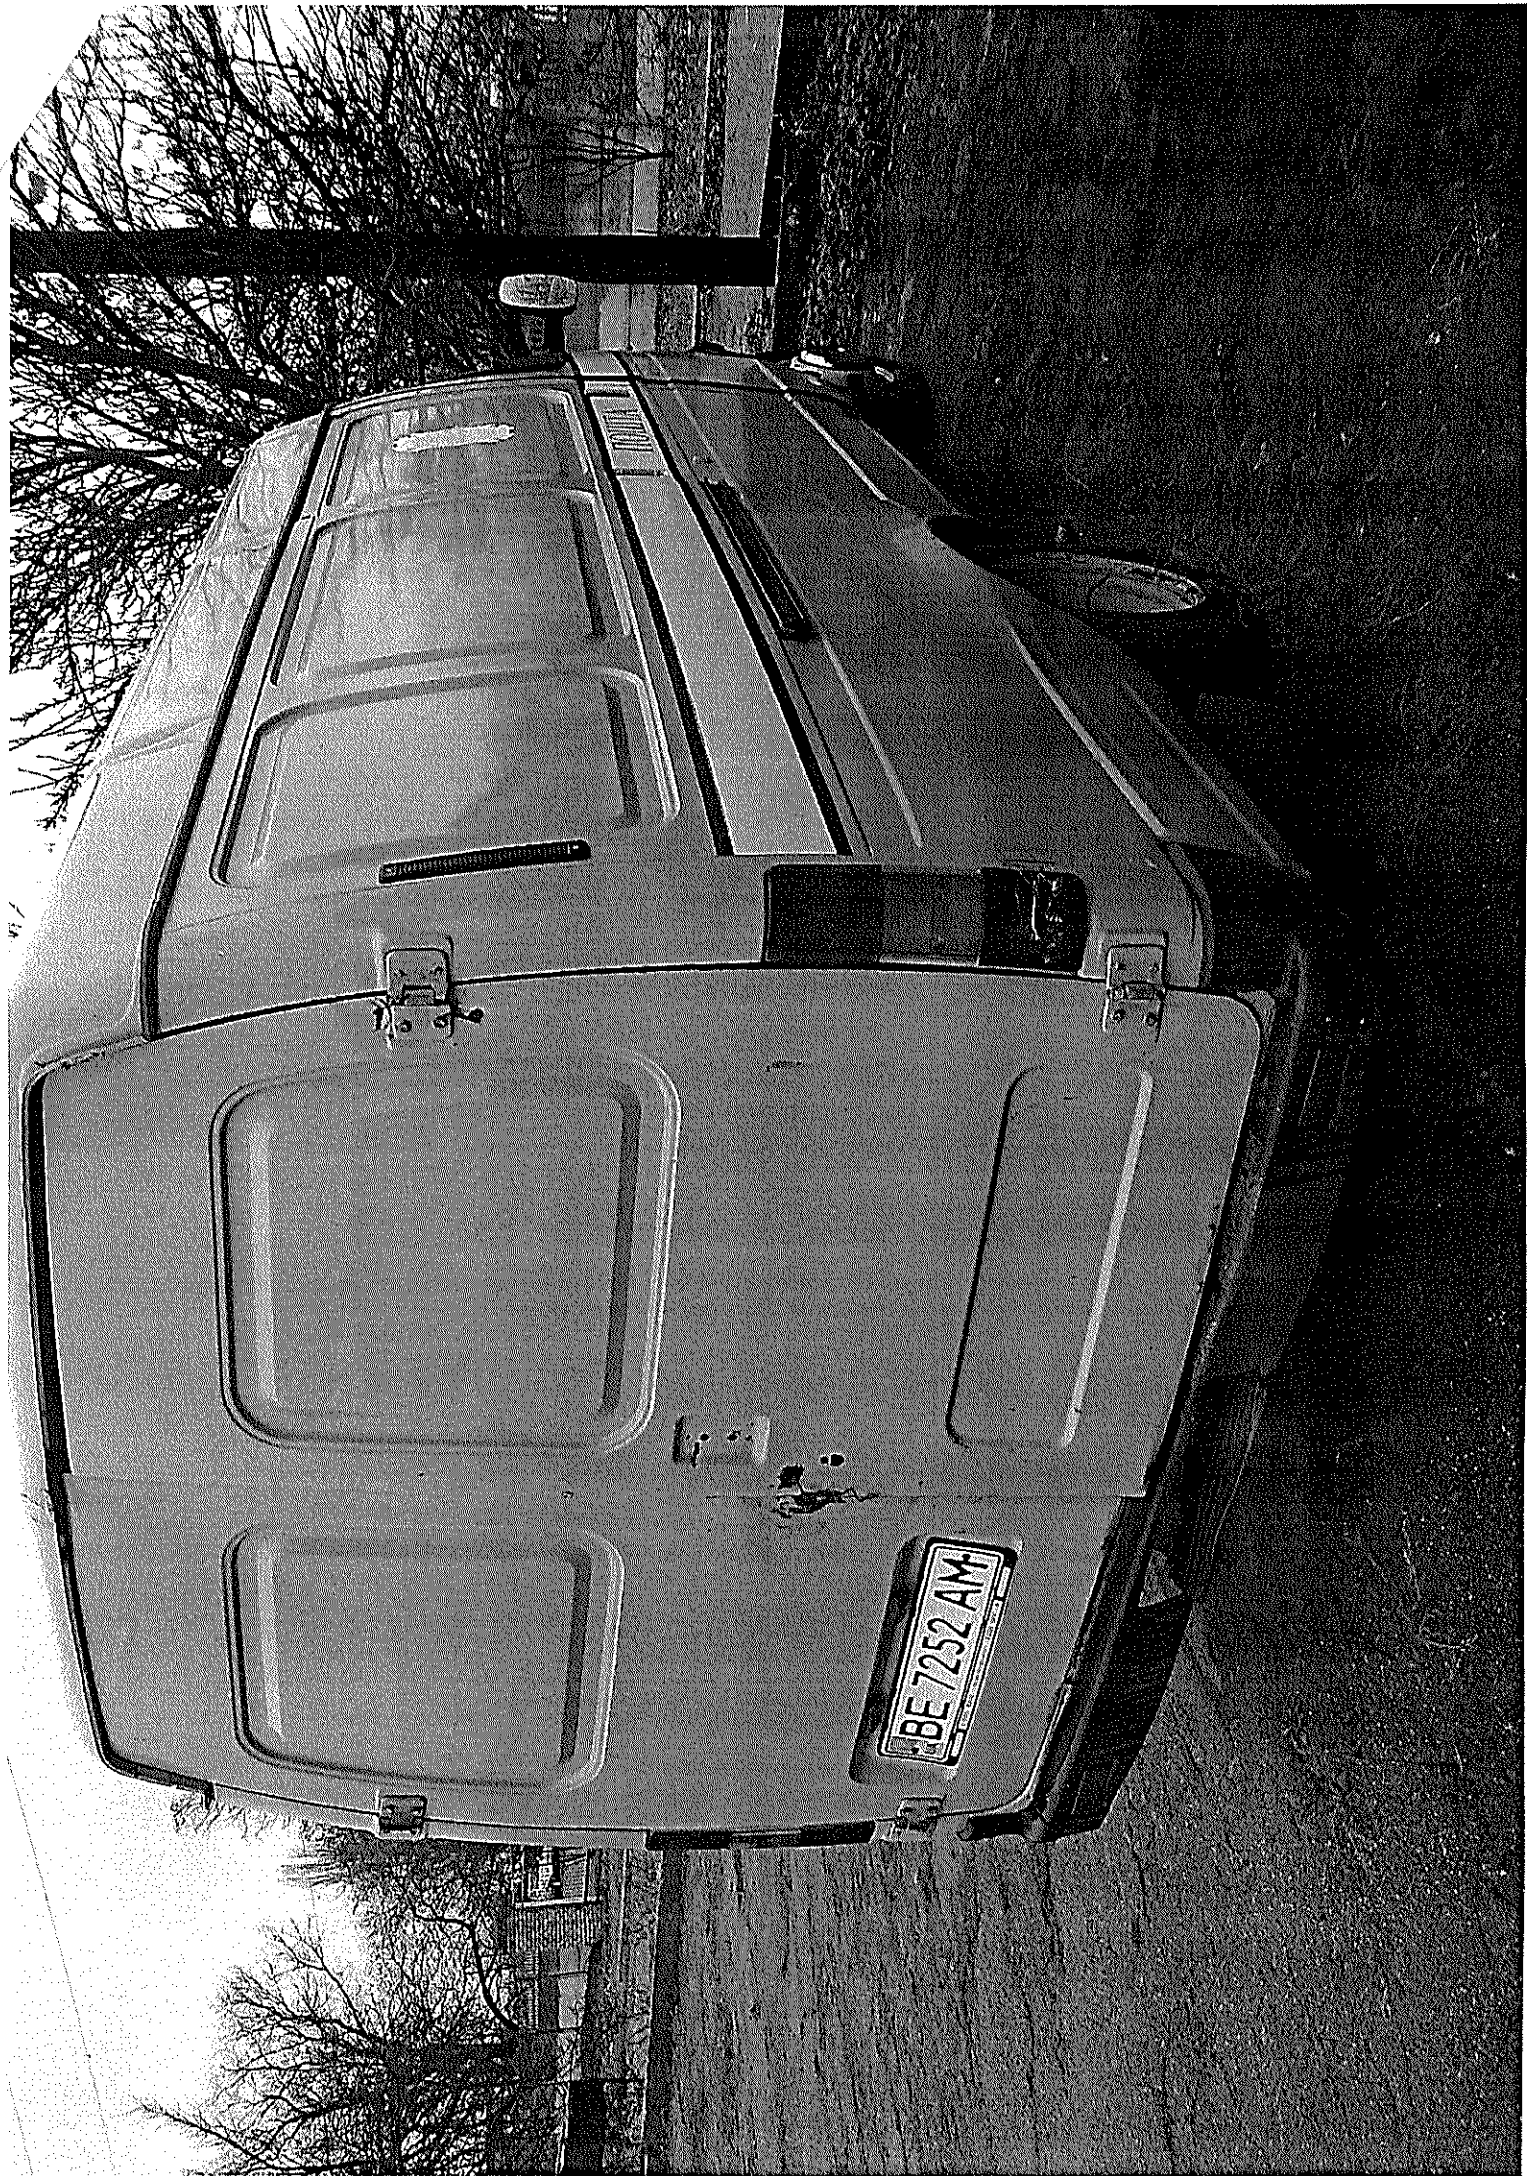
- Копія свідоцтва про реєстрацію ТЗ
- Фото ТЗ.

Об'єкт технічним умовам не відповідає з наступних причин: фізичний знос основних вузлів, агрегатів та складових частин транспортного засобу становить 94%.

Висновки та пропозиції: легковий пасажирський автомобіль 1996 року випуску, відпрацював встановлений заводом виробником ресурс роботи, має практично 100% знос основних агрегатів, вузлів та деталей, підлягає списанню.
