АКТ № 32  
обстеження фізичного (технічного) стану транспортного засобу,  
який не може виконувати свої функції

Проведено обстеження фізичного (технічного) стану автомобіля ІЖ 2715 0898СІА  
який знаходиться у підзвіті Вербицького В.І.

# ТЕХНІКО-ЕКОНОМІЧНЕ ОБГРУНТУВАННЯ доцільності списання транспортного засобу ИЖ 2715, 0898СІА

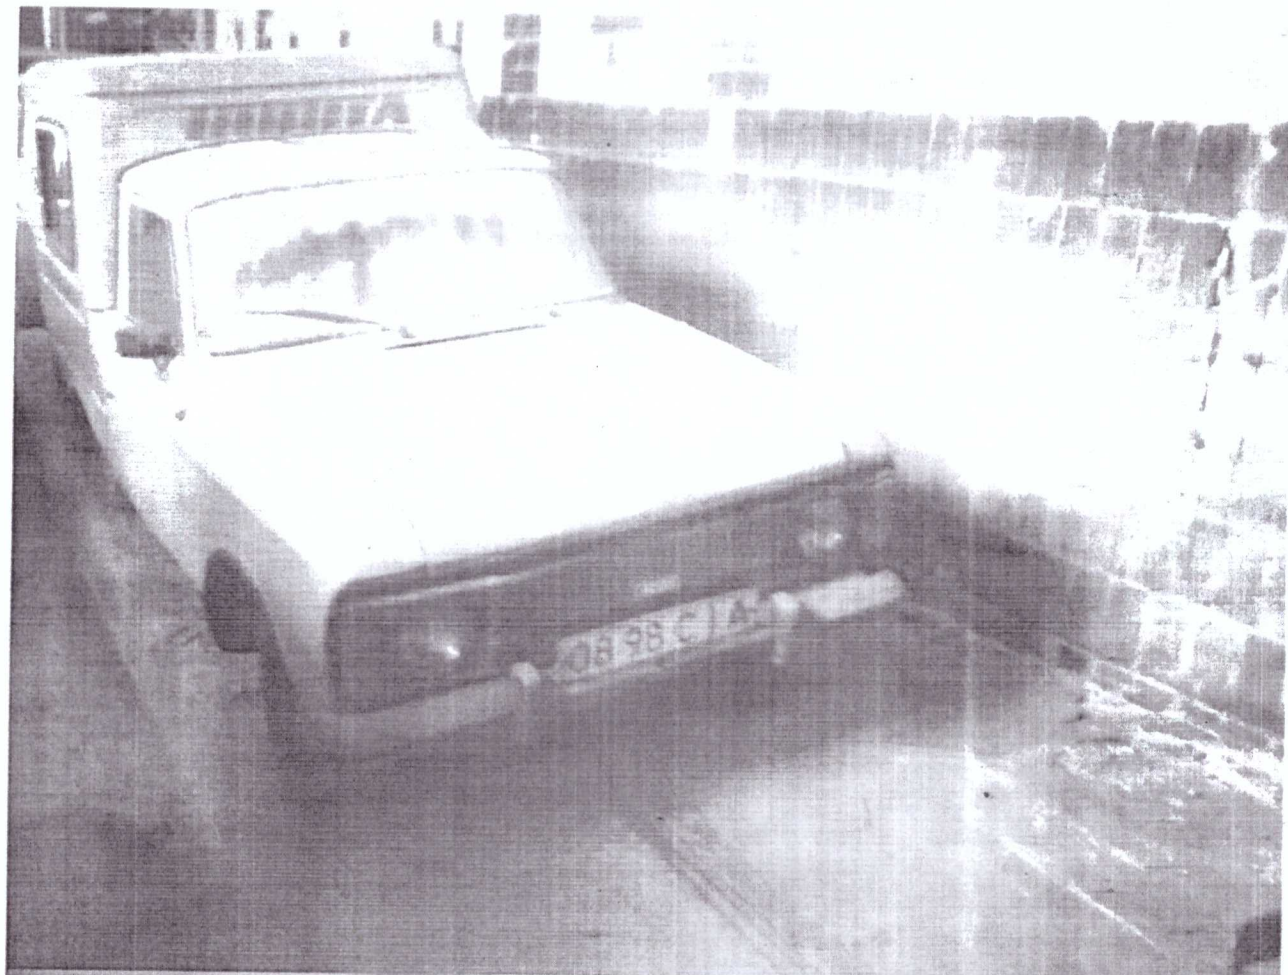
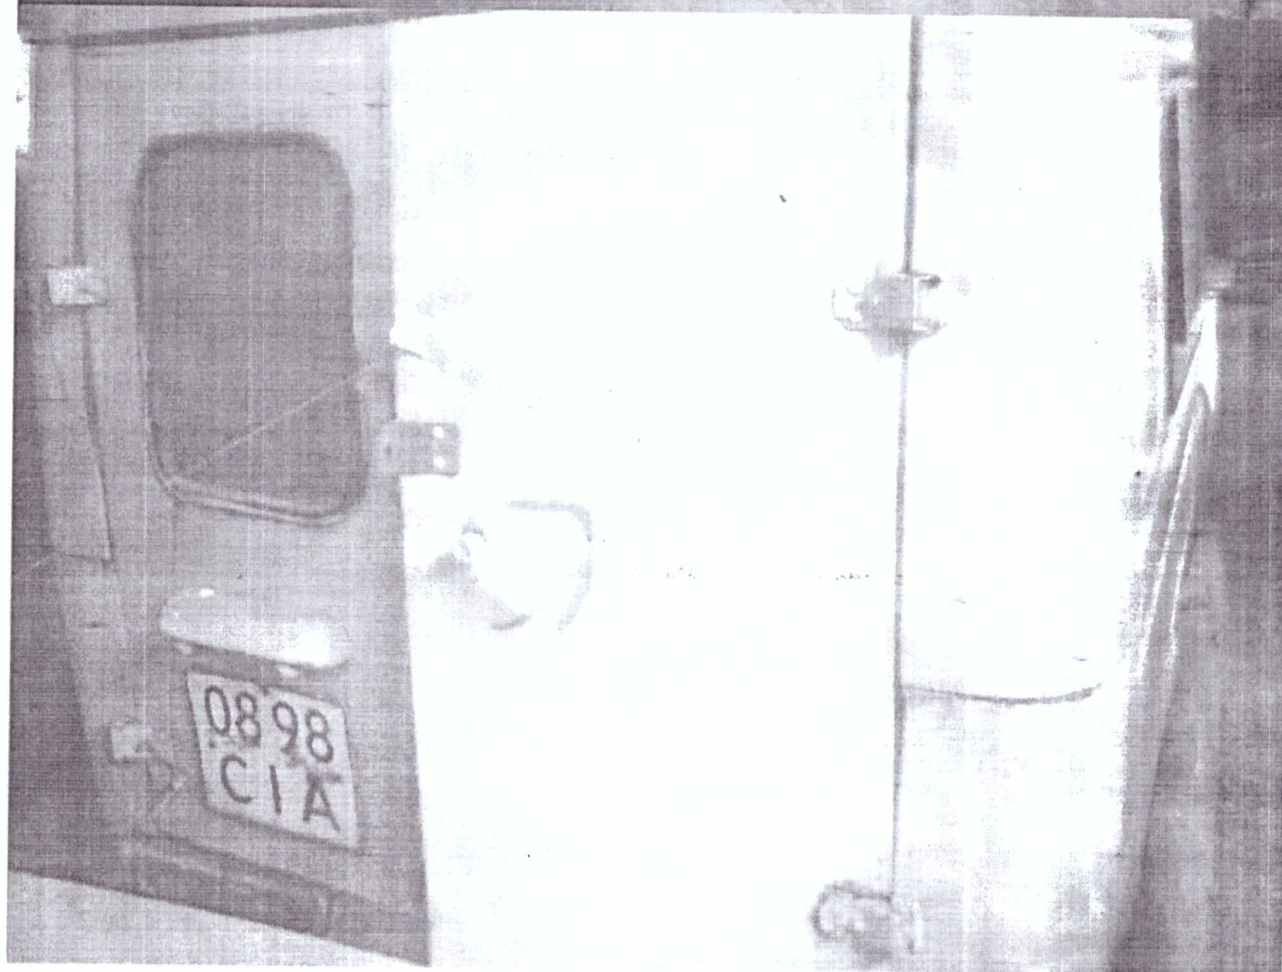
Транспортний засіб має повний фізичний знос, не придатний до подальшої експлуатації та відновлення, автомобіль не відповідає нормам безпечної експлуатації, до подальшої експлуатації не придатний, підлягає списанню.
