**АКТ № 53**  
**обстеження фізичного (технічного) стану транспортного засобу,**  
**який не може виконувати свої функції**

Комісія, призначена наказом (розпорядженням) від «01» листопада 2019 р. № 1809  
провела огляд автомобіля марки УА-3962

**ТЕХНІКО-ЕКОНОМІЧНЕ ОБГРУНТУВАННЯ**  
**доцільності списання транспортного засобу УАЗ-3962**

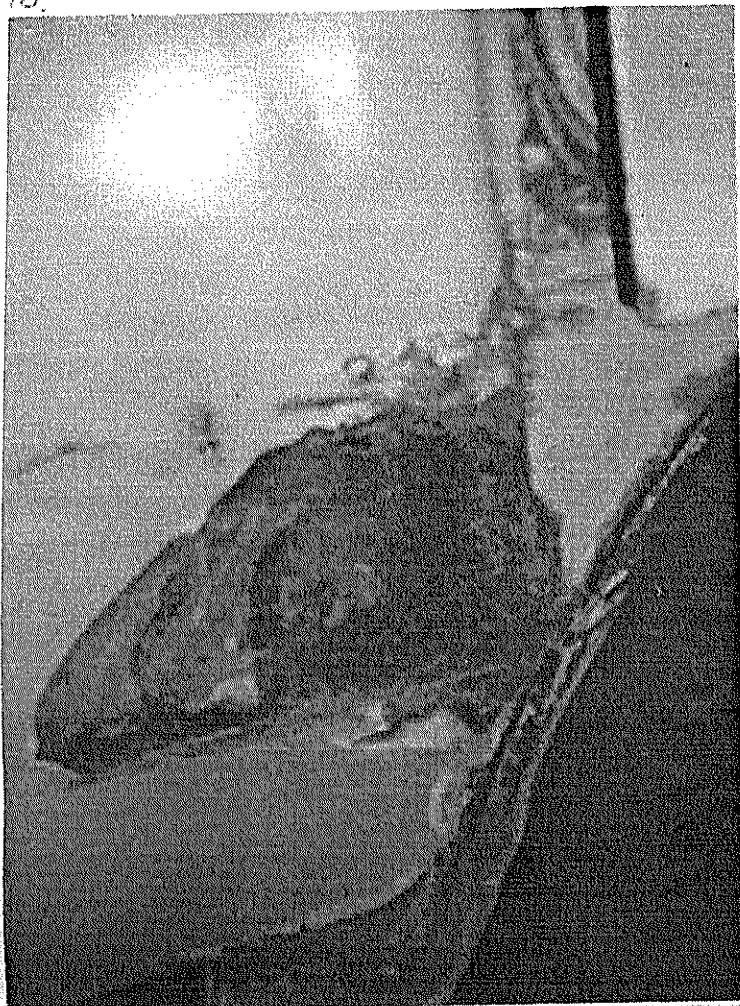
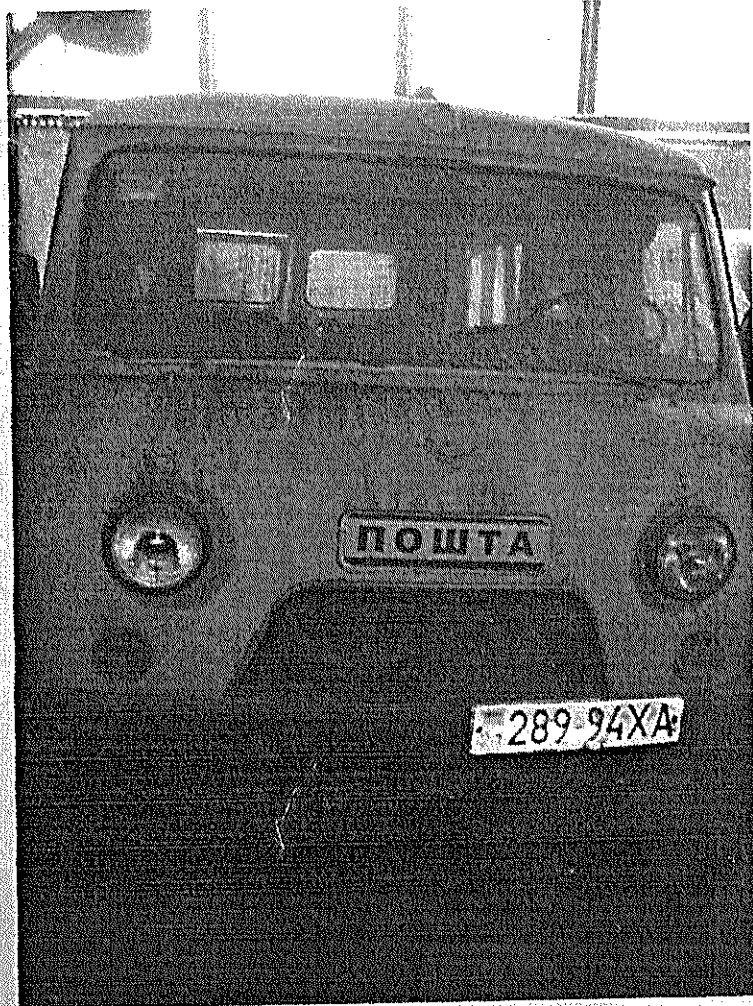
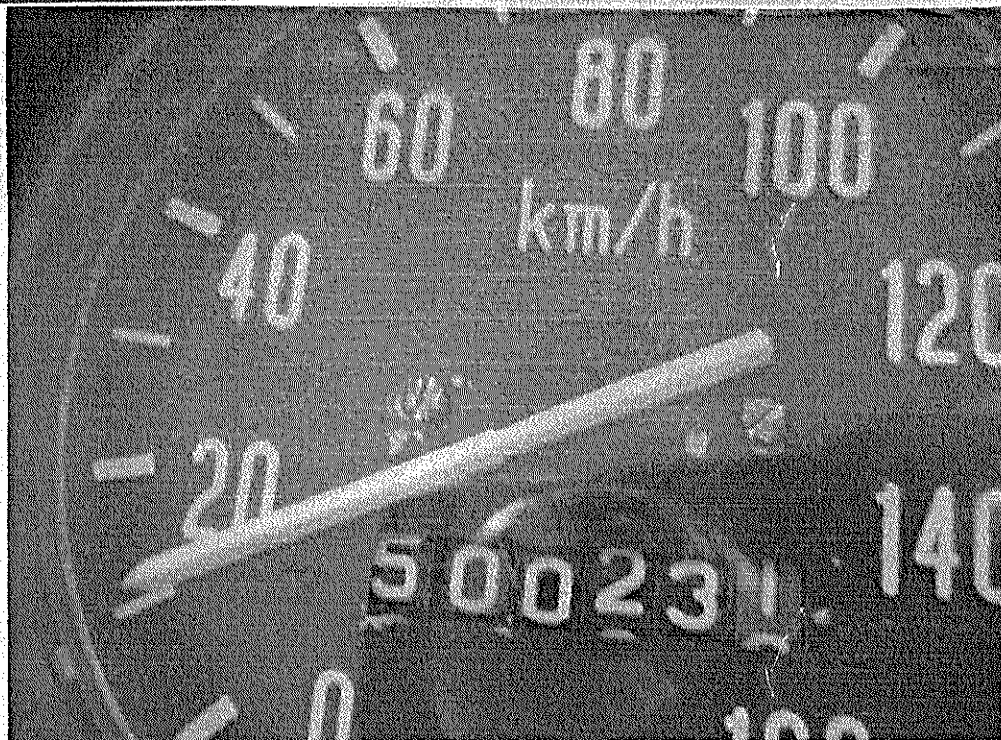
Об'єкт технічним умовам не відповідає з наступних причин: Загальний знос основних вузлів, агрегатів та складових частин транспортного засобу становить 98,1 %

Транспортний засіб має повний фізичний знос та моральне застаріння, не придатний до подальшої експлуатації та відновлення, підлягає списанню.
