**АКТ № 23**  
**обстеження фізичного (технічного) стану транспортного засобу,**  
**який не може виконувати свої функції**

Проведено обстеження фізичного (технічного) стану автомобіля ГАЗ 66 державний номер АА9047РМ

**ТЕХНІКО-ЕКОНОМІЧНЕ ОБГРУНТУВАННЯ**  
доцільності списання транспортного засобу автомобіля ГАЗ 66

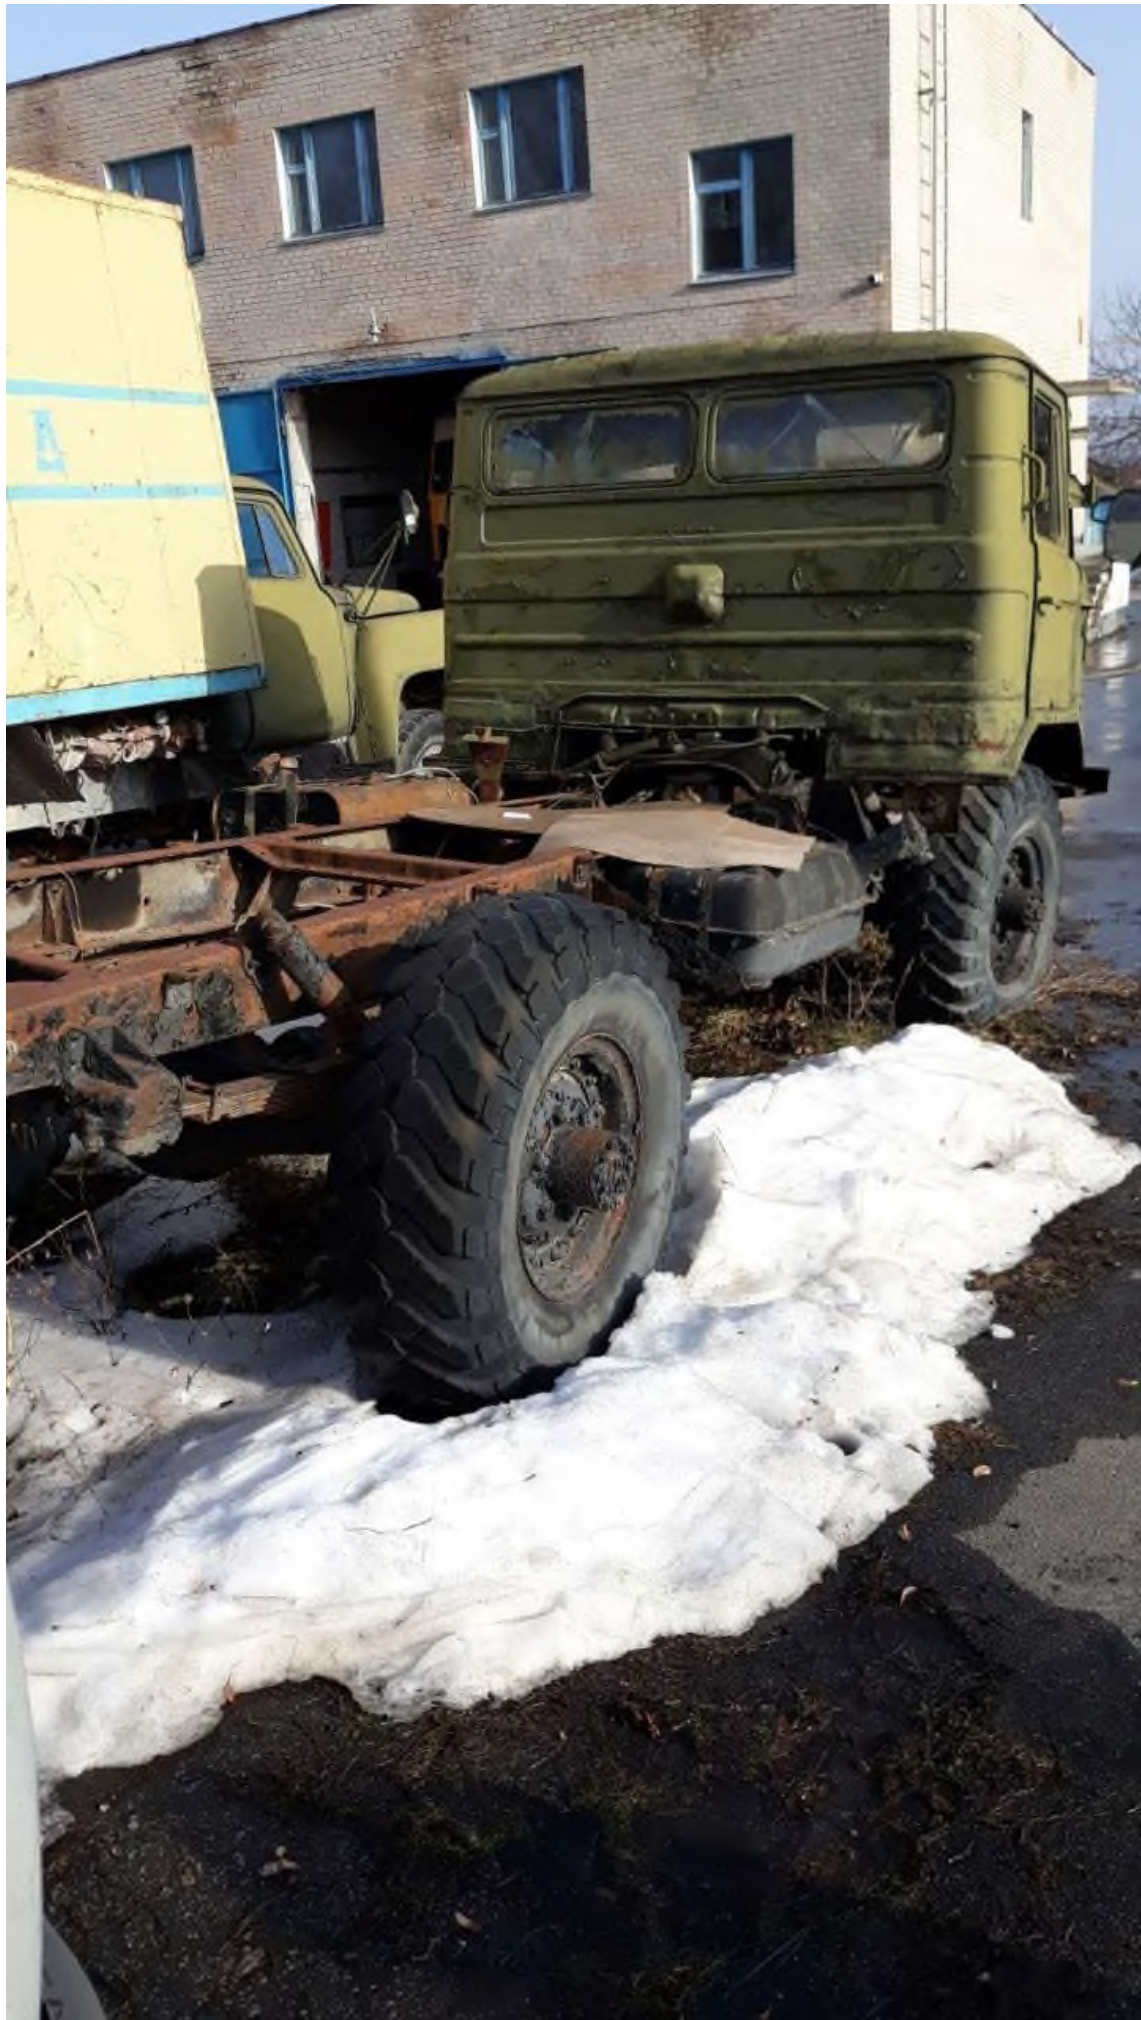
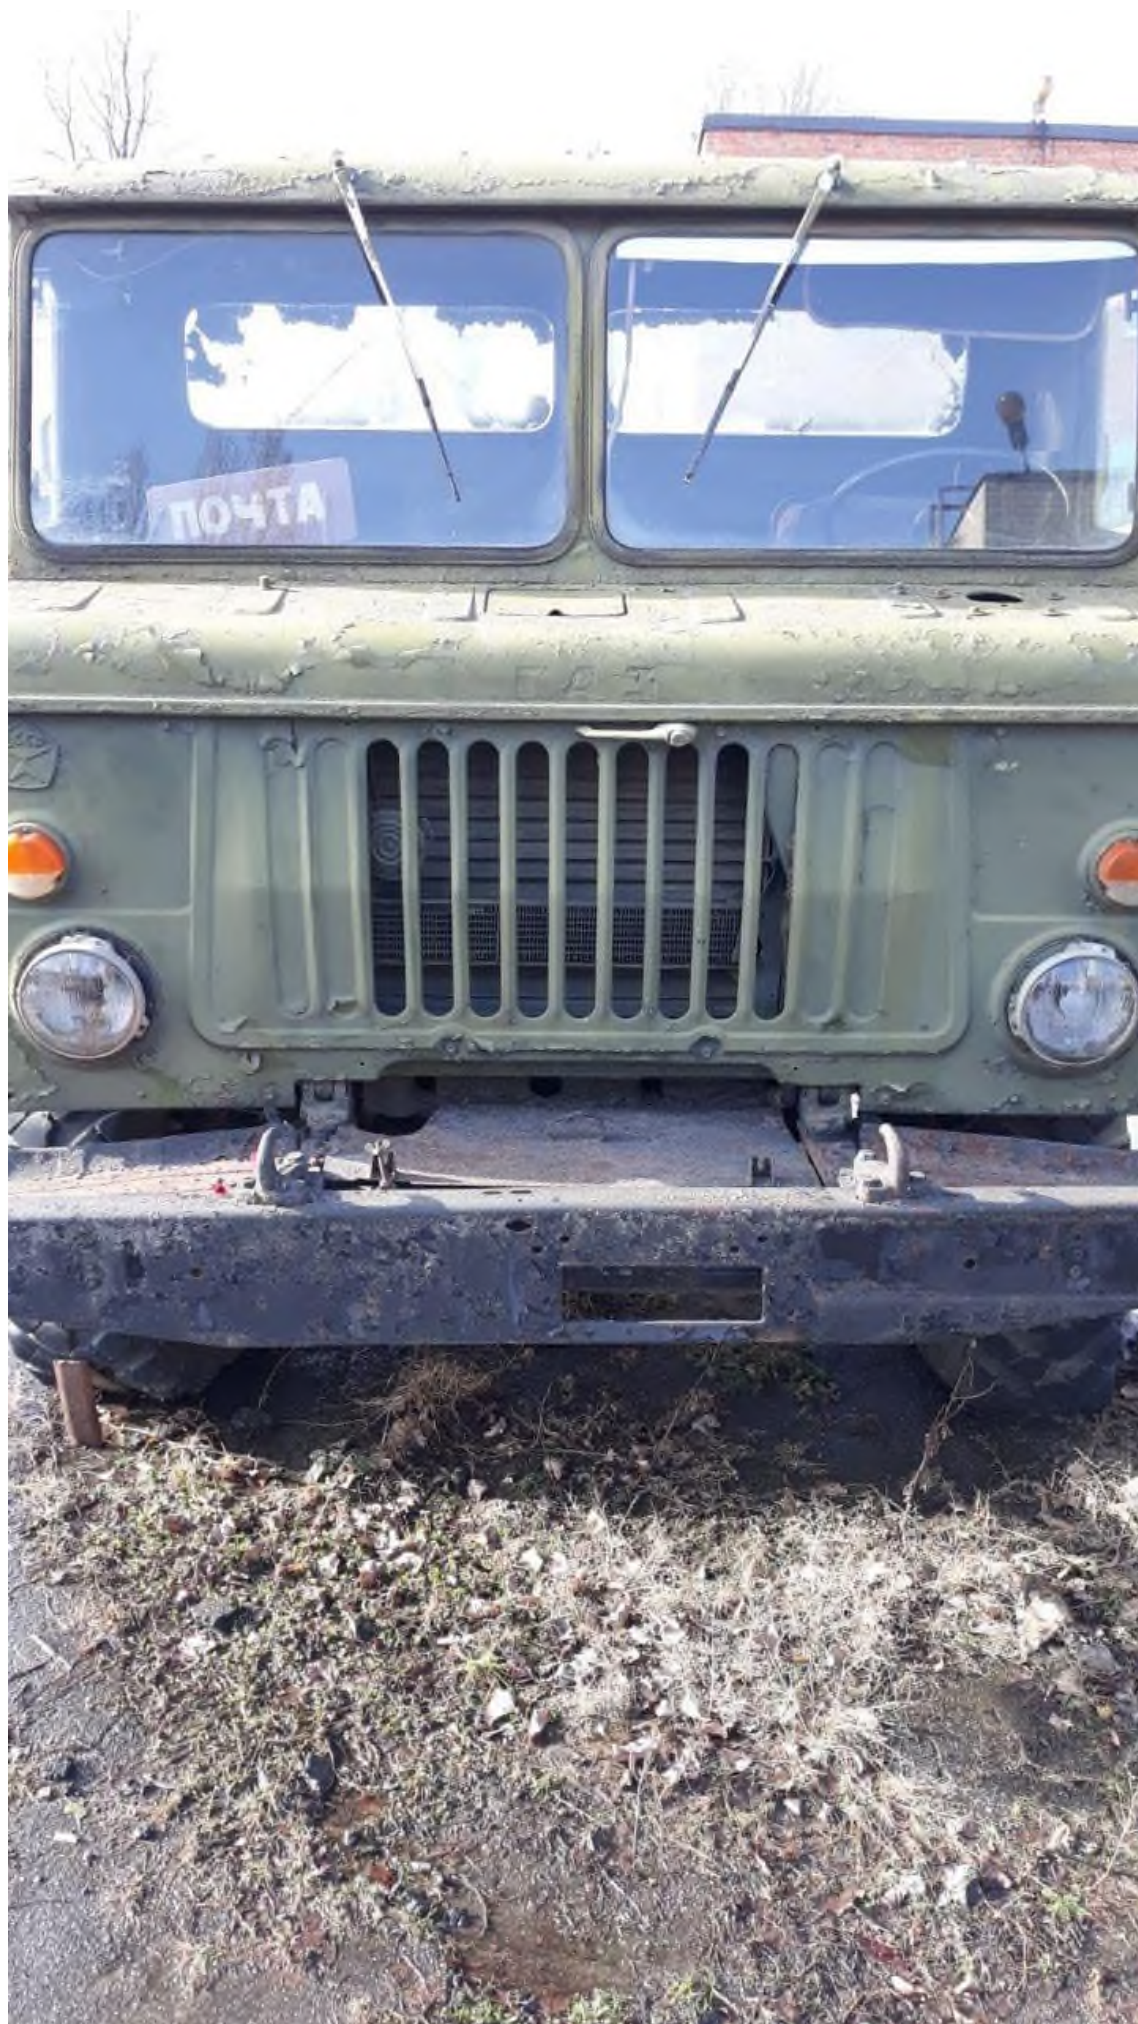
1. Копія свідоцтва про реєстрацію ТЗ.
2. Фото ТЗ.

В результаті тривалої експлуатації вищевказаний транспортний засіб має значний знос конструктивних елементів кузова, основних вузлів та агрегатів.

Транспортний засіб має повний фізичний знос, не придатний до подальшої експлуатації та відновлення, підлягає списанню.

Висновок та пропозиції: - транспортний засіб має повний фізичний знос, не придатний до подальшої експлуатації та відновлення, підлягає списанню.
