Львівська дирекція АТ «Укрпошта»

АКТ № 12  
обстеження фізичного (технічного) стану транспортного засобу,  
який не може виконувати свої функції

Комісія, призначена наказом (розпорядженням) від «24» жовтня 2019 р. № 645  
провела огляд ЗАЗ - 11024

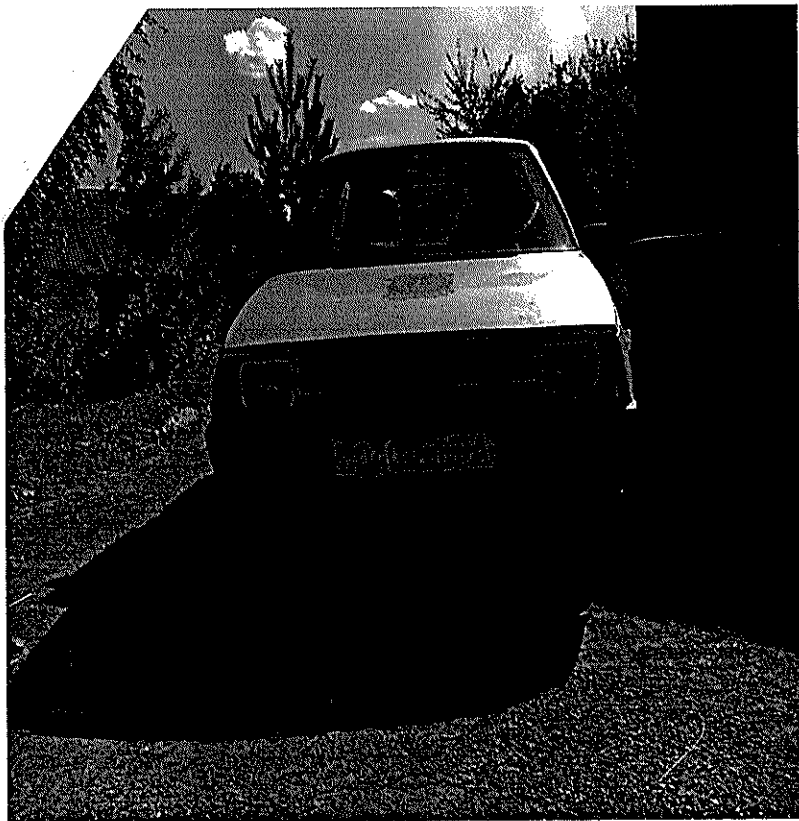
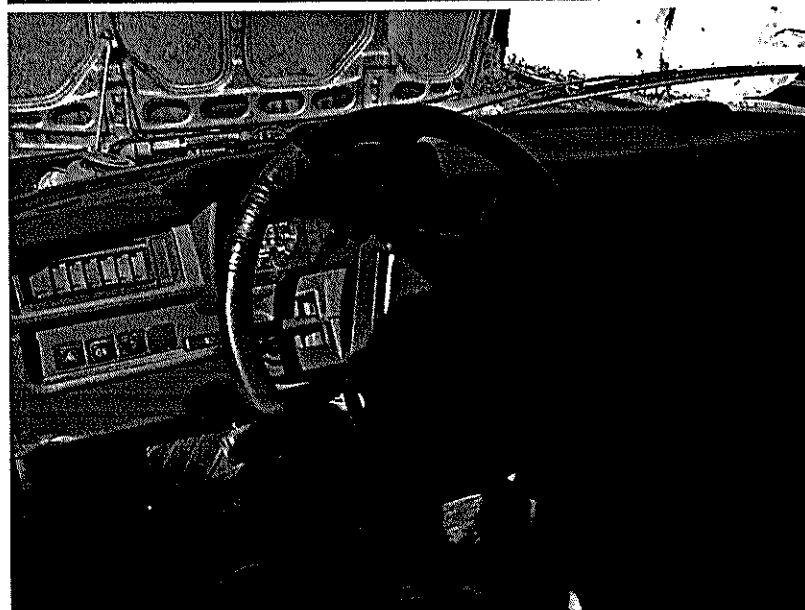
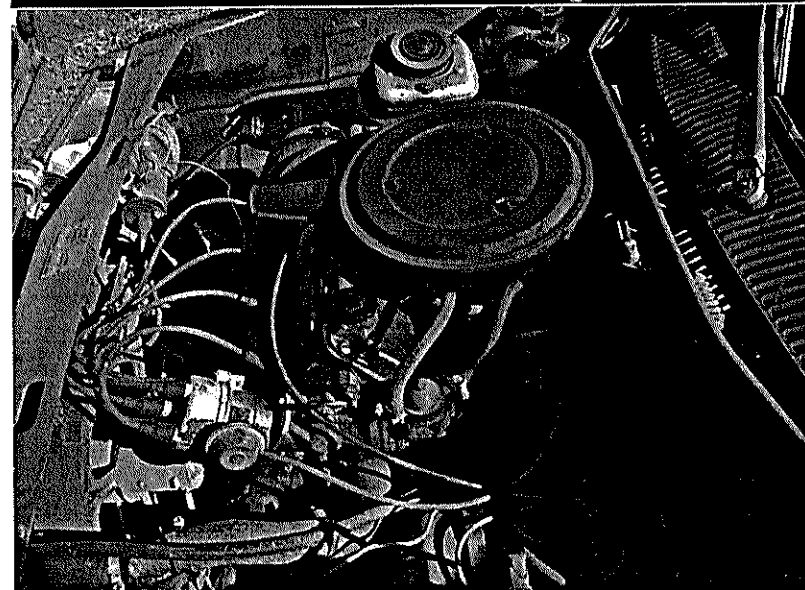
1. Копія свідоцтва про реєстрацію ТЗ.
2. Фото ТЗ.

Об'єкт технічним умовам не відповідає з наступних причин: фізичний знос основних вузлів, агрегатів та складових частин транспортного засобу становить 97,1 %.

Транспортний засіб має повний фізичний знос та моральне застарівання, не придатний до подальшої експлуатації та відновлення, підлягає списанню.
