**АКТ № 35**  
**обстеження фізичного (технічного) стану транспортного засобу,**  
**який не може виконувати свої функції**

Комісія, призначена наказом (розпорядженням) від «01» листопада 2019 р. № 1809  
провела огляд автомобіля: марки - УАЗ-2206  
який знаходиться у підзвіті Полешко Миколи Васильовича

**ТЕХНІКО-ЕКОНОМІЧНЕ ОБГРУНТУВАННЯ**  
**доцільності списання транспортного засобу УАЗ 2206**

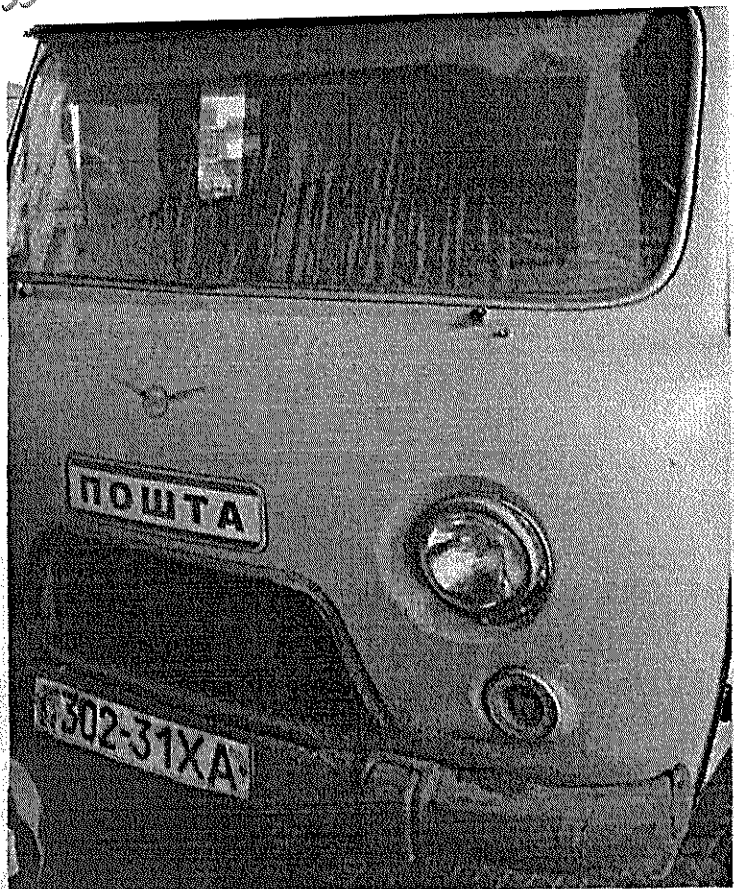
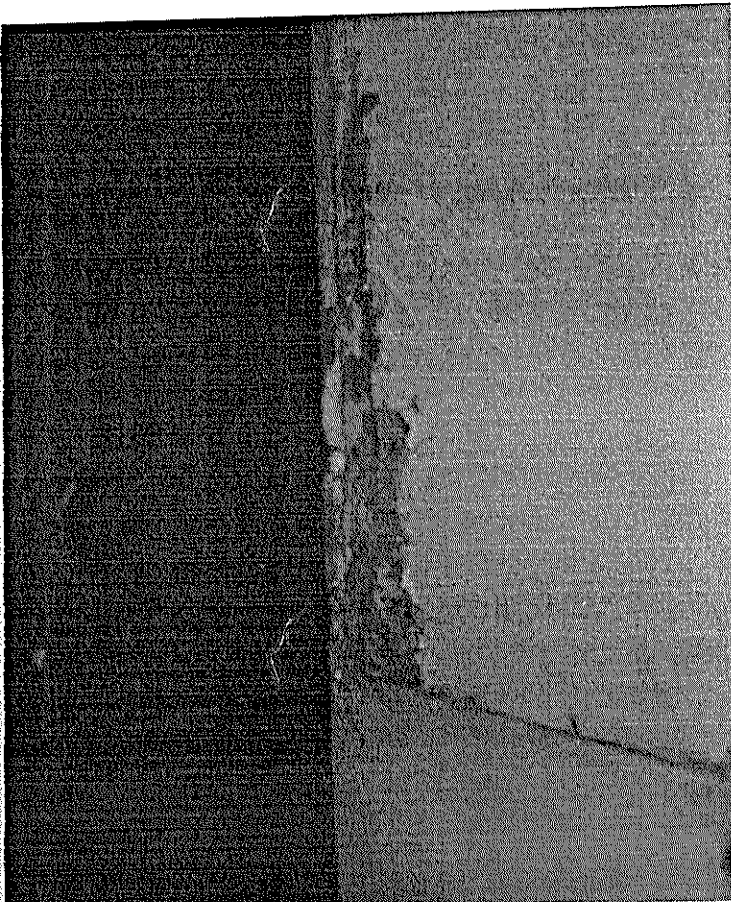
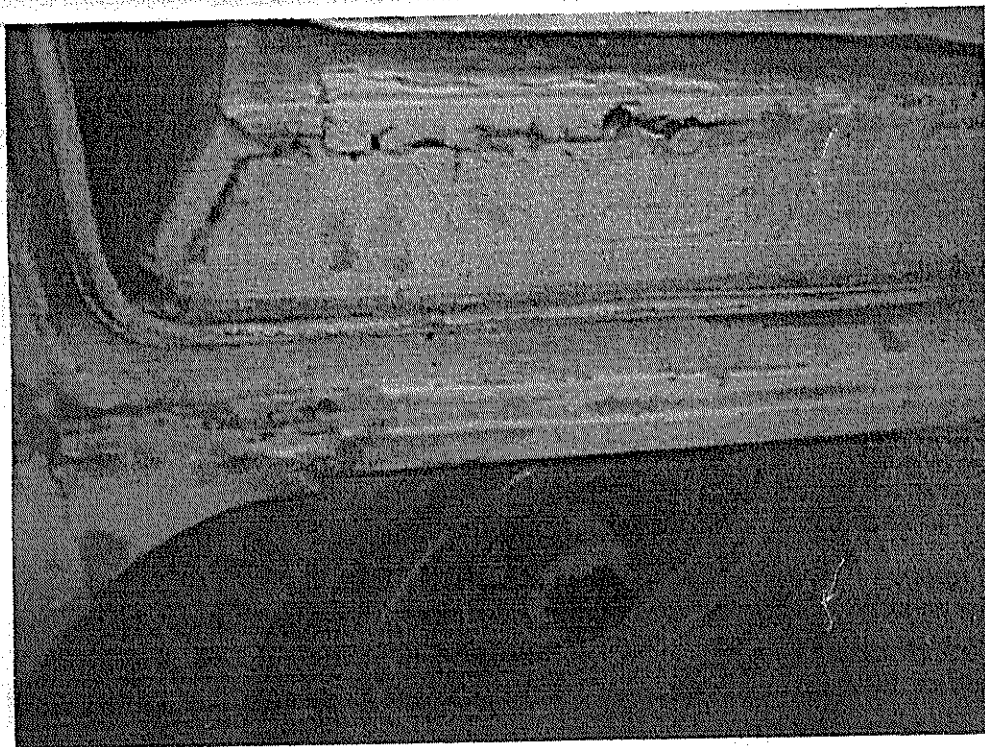
Об'єкт технічним умовам не відповідає з наступних причин: фізичний знос основних вузлів, агрегатів та складових частин транспортного засобу становить 98,5 %

Транспортний засіб має повний фізичний знос та моральне застарівання, не придатний до подальшої експлуатації та відновлення, підлягає списанню.
