**АКТ № 104**  
**обстеження фізичного (технічного) стану транспортного засобу,**  
**який не може виконувати свої функції**

Проведено обстеження фізичного (технічного) стану УАЗ 2206

ТЕХНІКО-ЕКОНОМІЧНЕ ОБГРУНТУВАННЯ  
доцільності списання транспортного засобу УАЗ 2206

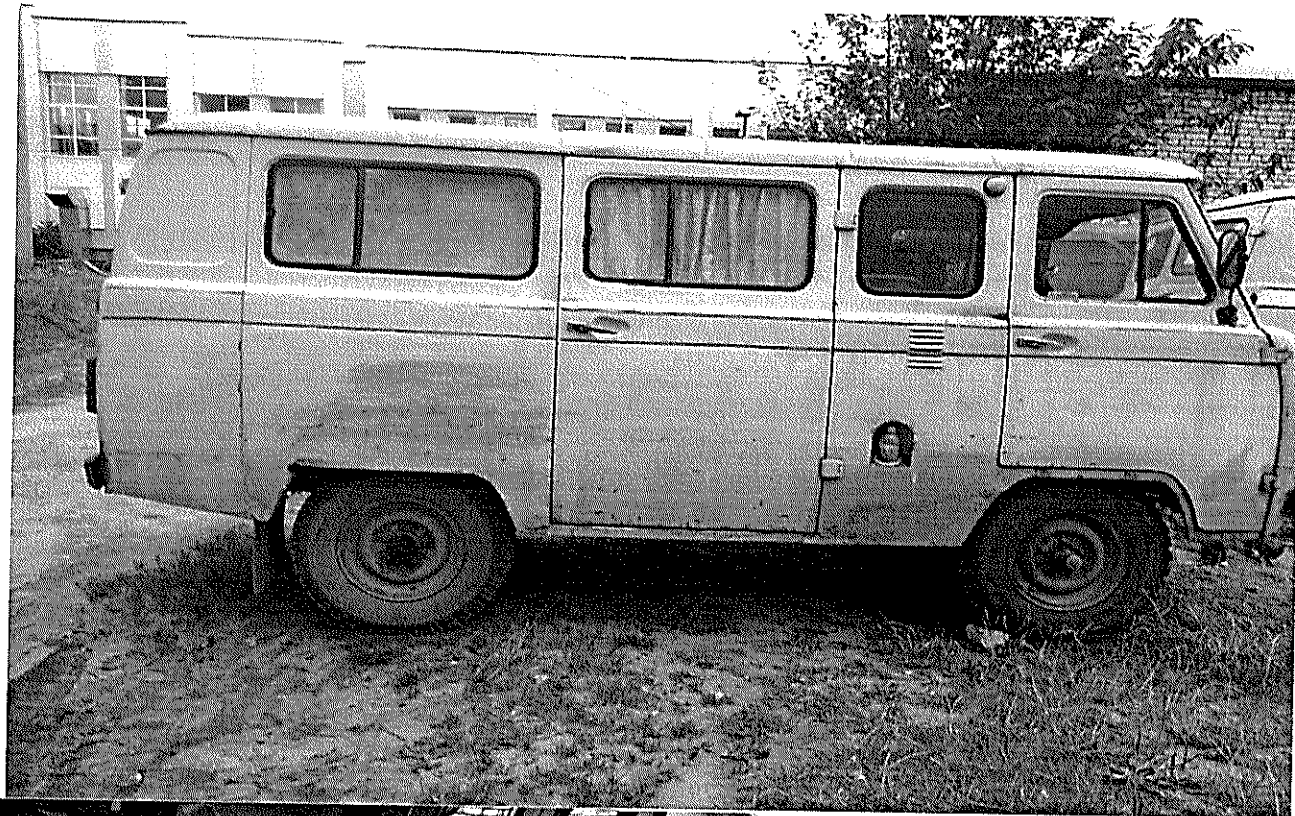
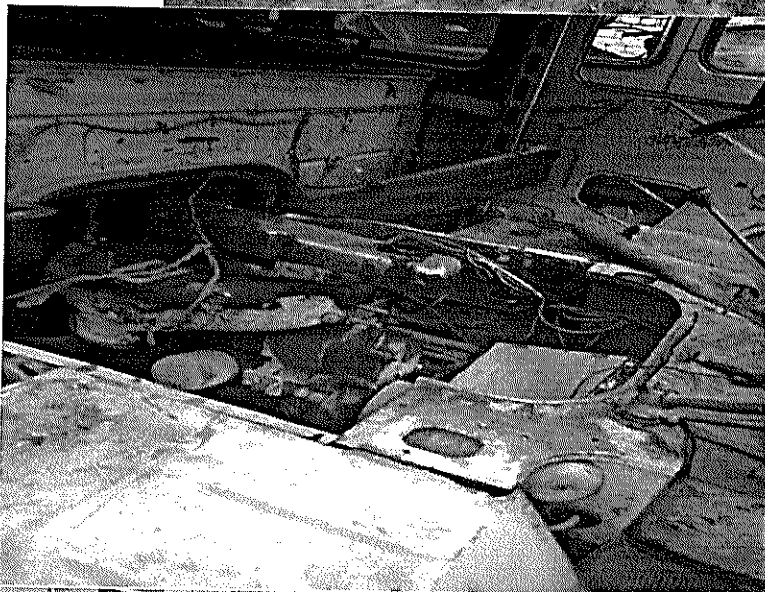
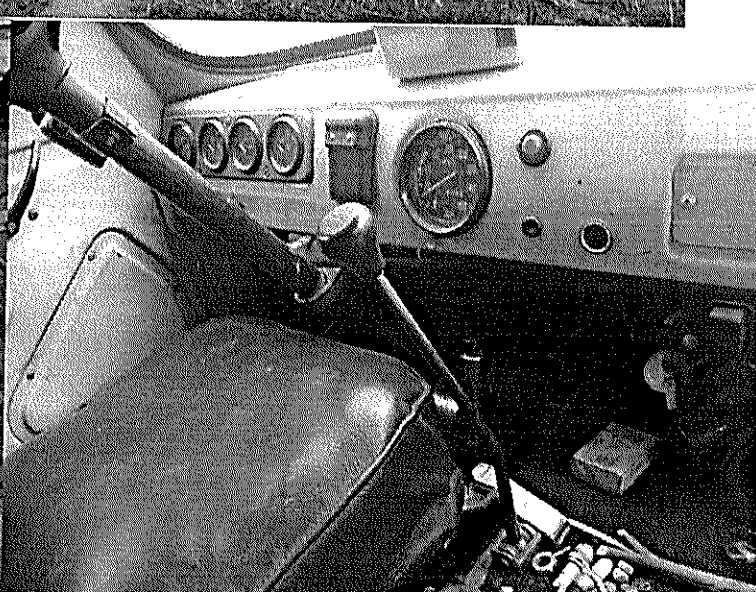
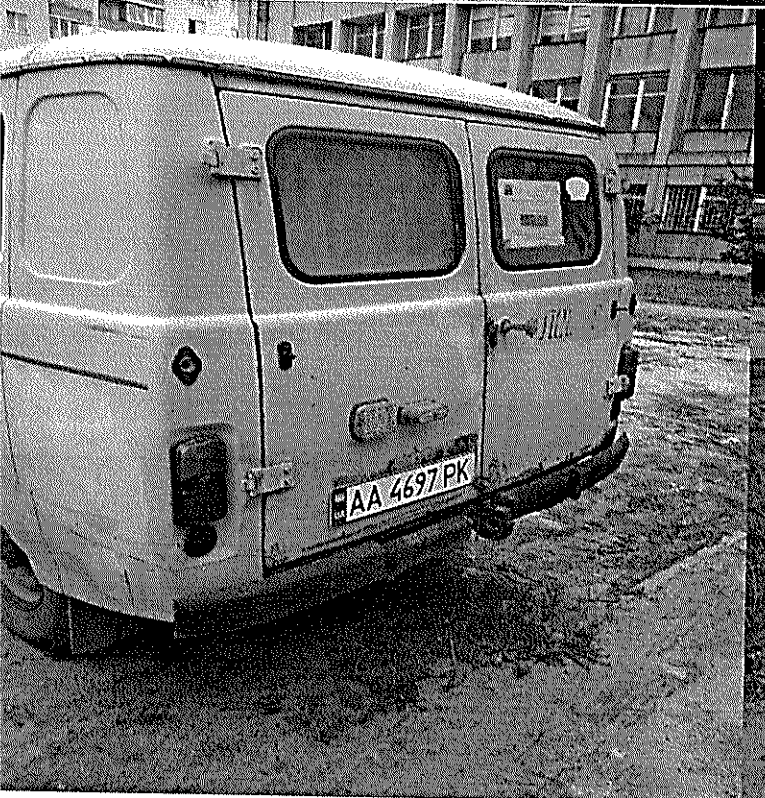
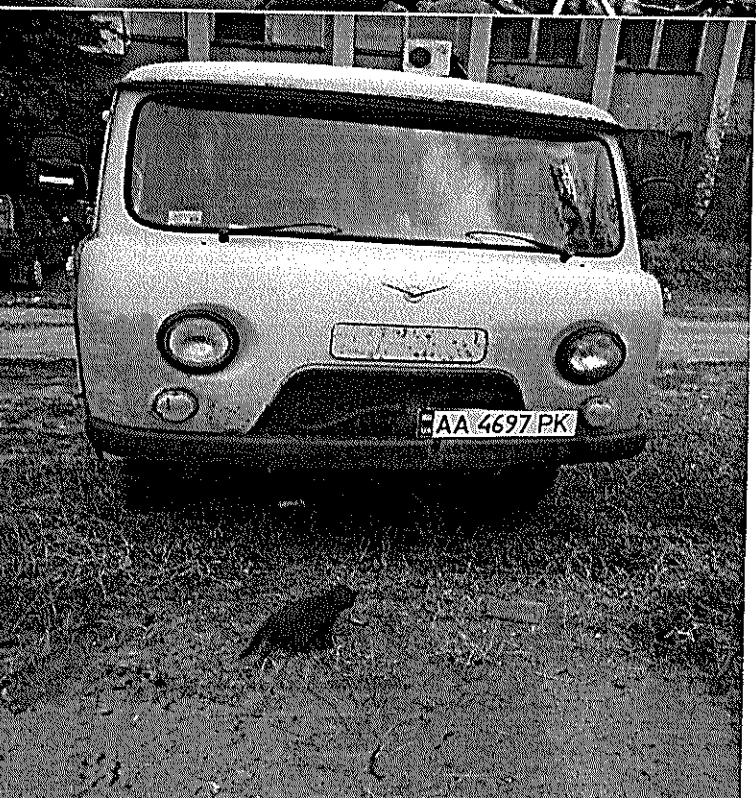
1. Копія свідоцтва про реєстрацію ТЗ.
2. Фото ТЗ.

Об'єкт технічним умовам не відповідає з наступних причин: фізичний знос основних вузлів, агрегатів та складових частин транспортного засобу становить 91,2 %.

Транспортний засіб має повний фізичний знос та моральне застарівання, не придатний до подальшої експлуатації та відновлення, підлягає списанню.
