АКТ № 28

обстеження фізичного (технічного) стану транспортного засобу,
який не може виконувати свої функції

Проведено обстеження фізичного (технічного) стану
автомобіля УАЗ-3909 державний реєстраційний номер AA2512PX

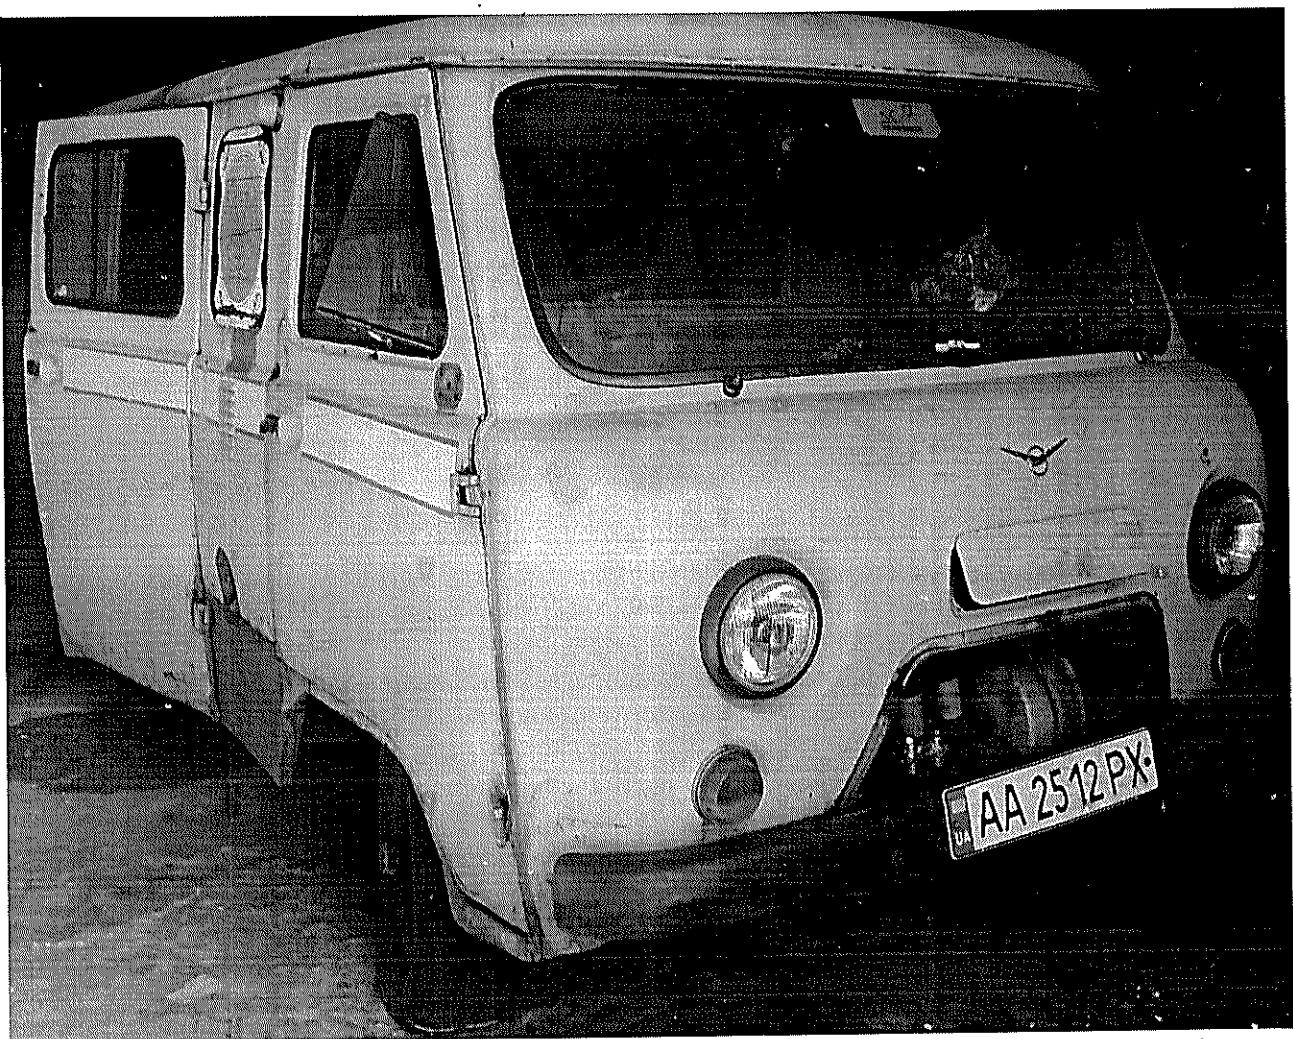
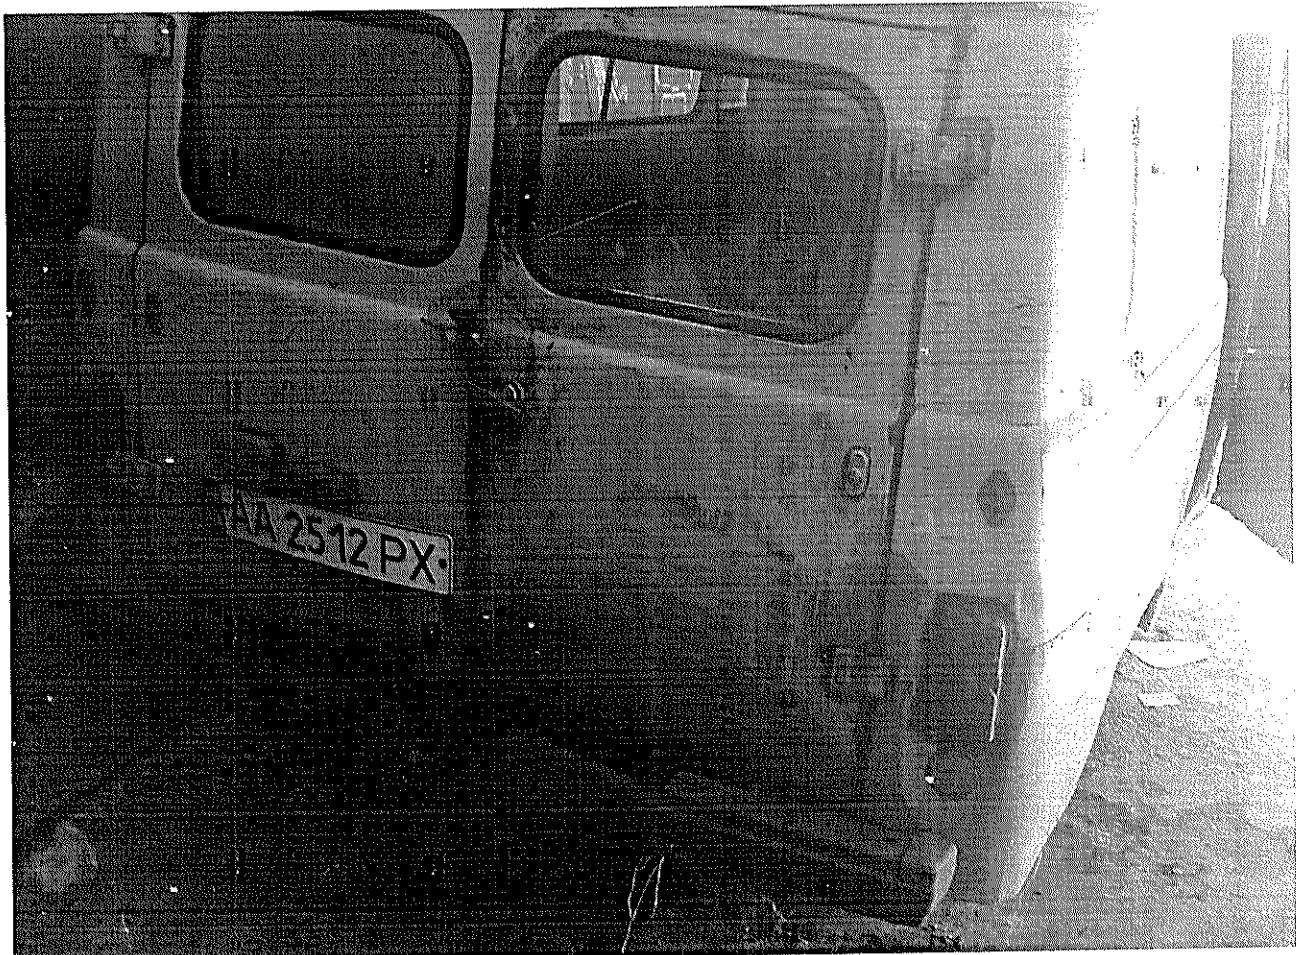
№ з/п	Найменування	Короткий технічний стан та характеристика виявлених дефектів	Відсоток зносу
1	Рама	Корозія, деформація та тріщини поперечин в середній частині	97%
2	Кузов (кабіна)	Корозія арок коліс, дверей, боковин, зруйновані кріплення сидінь, петлі дверей, замки кузова	98%
3	Двигун	Знос поршневої групи, знос КШМ, ГРМ, низька компресія в циліндрах, тріщина головки блоку	97%
	Стартер	Поломка якоря, замикання статора, знос щіток, обрив проводки	98%
	Генератор	Тріщина корпусу, замикання обмотки, ізнос колектора, щіток, механічний ізнос	97%
	Компресор	-	-
	Турбокомпресор	-	-
4	Карбюратор	Негерметичність поплавкової камери, знос дросельних заслінок, жиклерів	97%
	Коробка передач	Знос посадочних місць підшипників, поломка кришки, синхронів	98%
5	Задній міст	Поломка головної пари, карданної передачі, ступиць, негерметичність	99%
	Диски коліс	Тріщини дисків, розбиті отвори кріплення	100%
	Ресори (пружини)	Поломка корінних листів, прогини листів	98%

Амортизатори	Знос втулок, знос штоків	100%

№ з\п	Найменування	Короткий технічний стан та характеристика виявлених дефектів	Відсоток зносу
6	Передній міст	Знос диференціала, головної пари	98%
	Диски коліс	Деформація дисків, розбиті отвори	100%
	Ресори (пружини)	Поломка та прогини листів	99%
	Амортизатори	Знос втулок, знос штоків	100%
	Передня вісь	-	-
7	Механізм рульового управління	Тріщина корпусу, експлуатаційний знос	98%
8	Фургон	-	-
	Радіатор	Негерметичність, корозія, тріщина верхньої частини	99%
	Електропристрої	Замикання електропроводки, експлуатаційний знос	98%
	Фари	Корозійний знос рефлектора	100%
	Головний гальмовий ціліндр	Знос манжетів та робочої поверхні циліндра, негерметичність, корозія	97%
9	Акумуляторна батарея	Руйнування пластин, відсутність напруги	100%
	Автошини	Спрацьований протектор, автошини не відповідають вимогам експлуатації, норму пробігу пройдено повністю.	100%

Об'єкт технічним умовам не відповідає з наступних причин: фізичний знос основних вузлів, агрегатів та складових частин транспортного засобу становить 97 %.

Транспортний засіб має повний фізичний знос та моральне застарівання, не придатний до подальшої експлуатації та відновлення, підлягає списанню.
