АКТ № 13  
обстеження фізичного (технічного) стану транспортного засобу,  
який не може виконувати свої функції

Проведено обстеження фізичного (технічного) стану МА3-5336

ТЕХНІКО-ЕКОНОМІЧНЕ ОБГРУНТУВАННЯ  
доцільності списання транспортного засобу **МАЗ-5336**

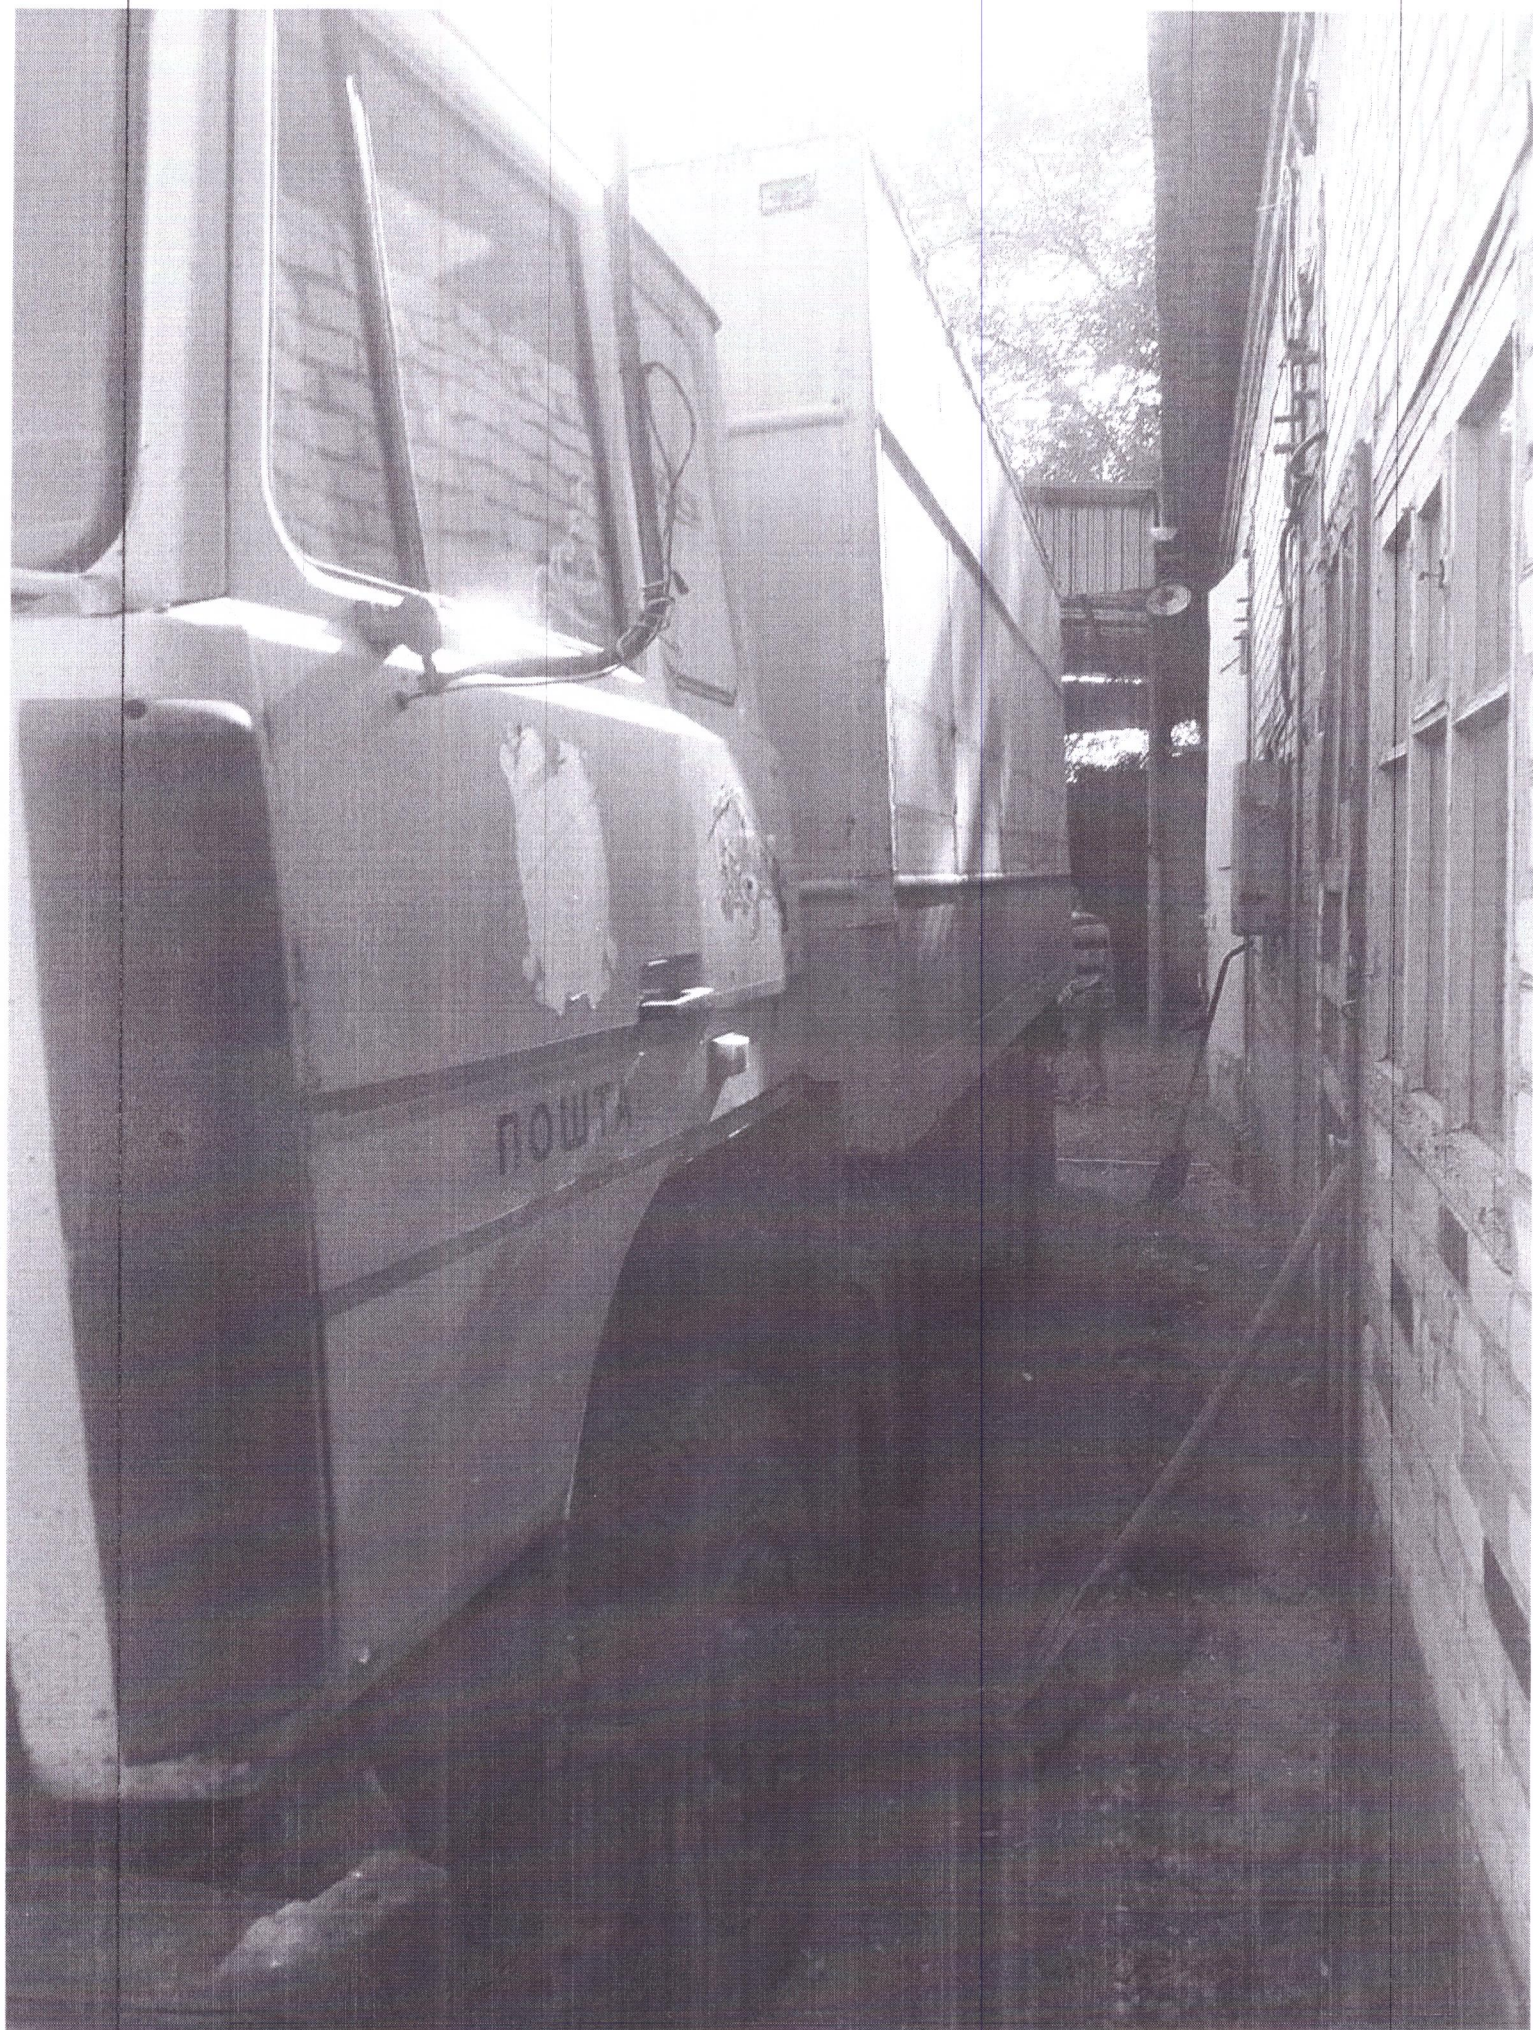
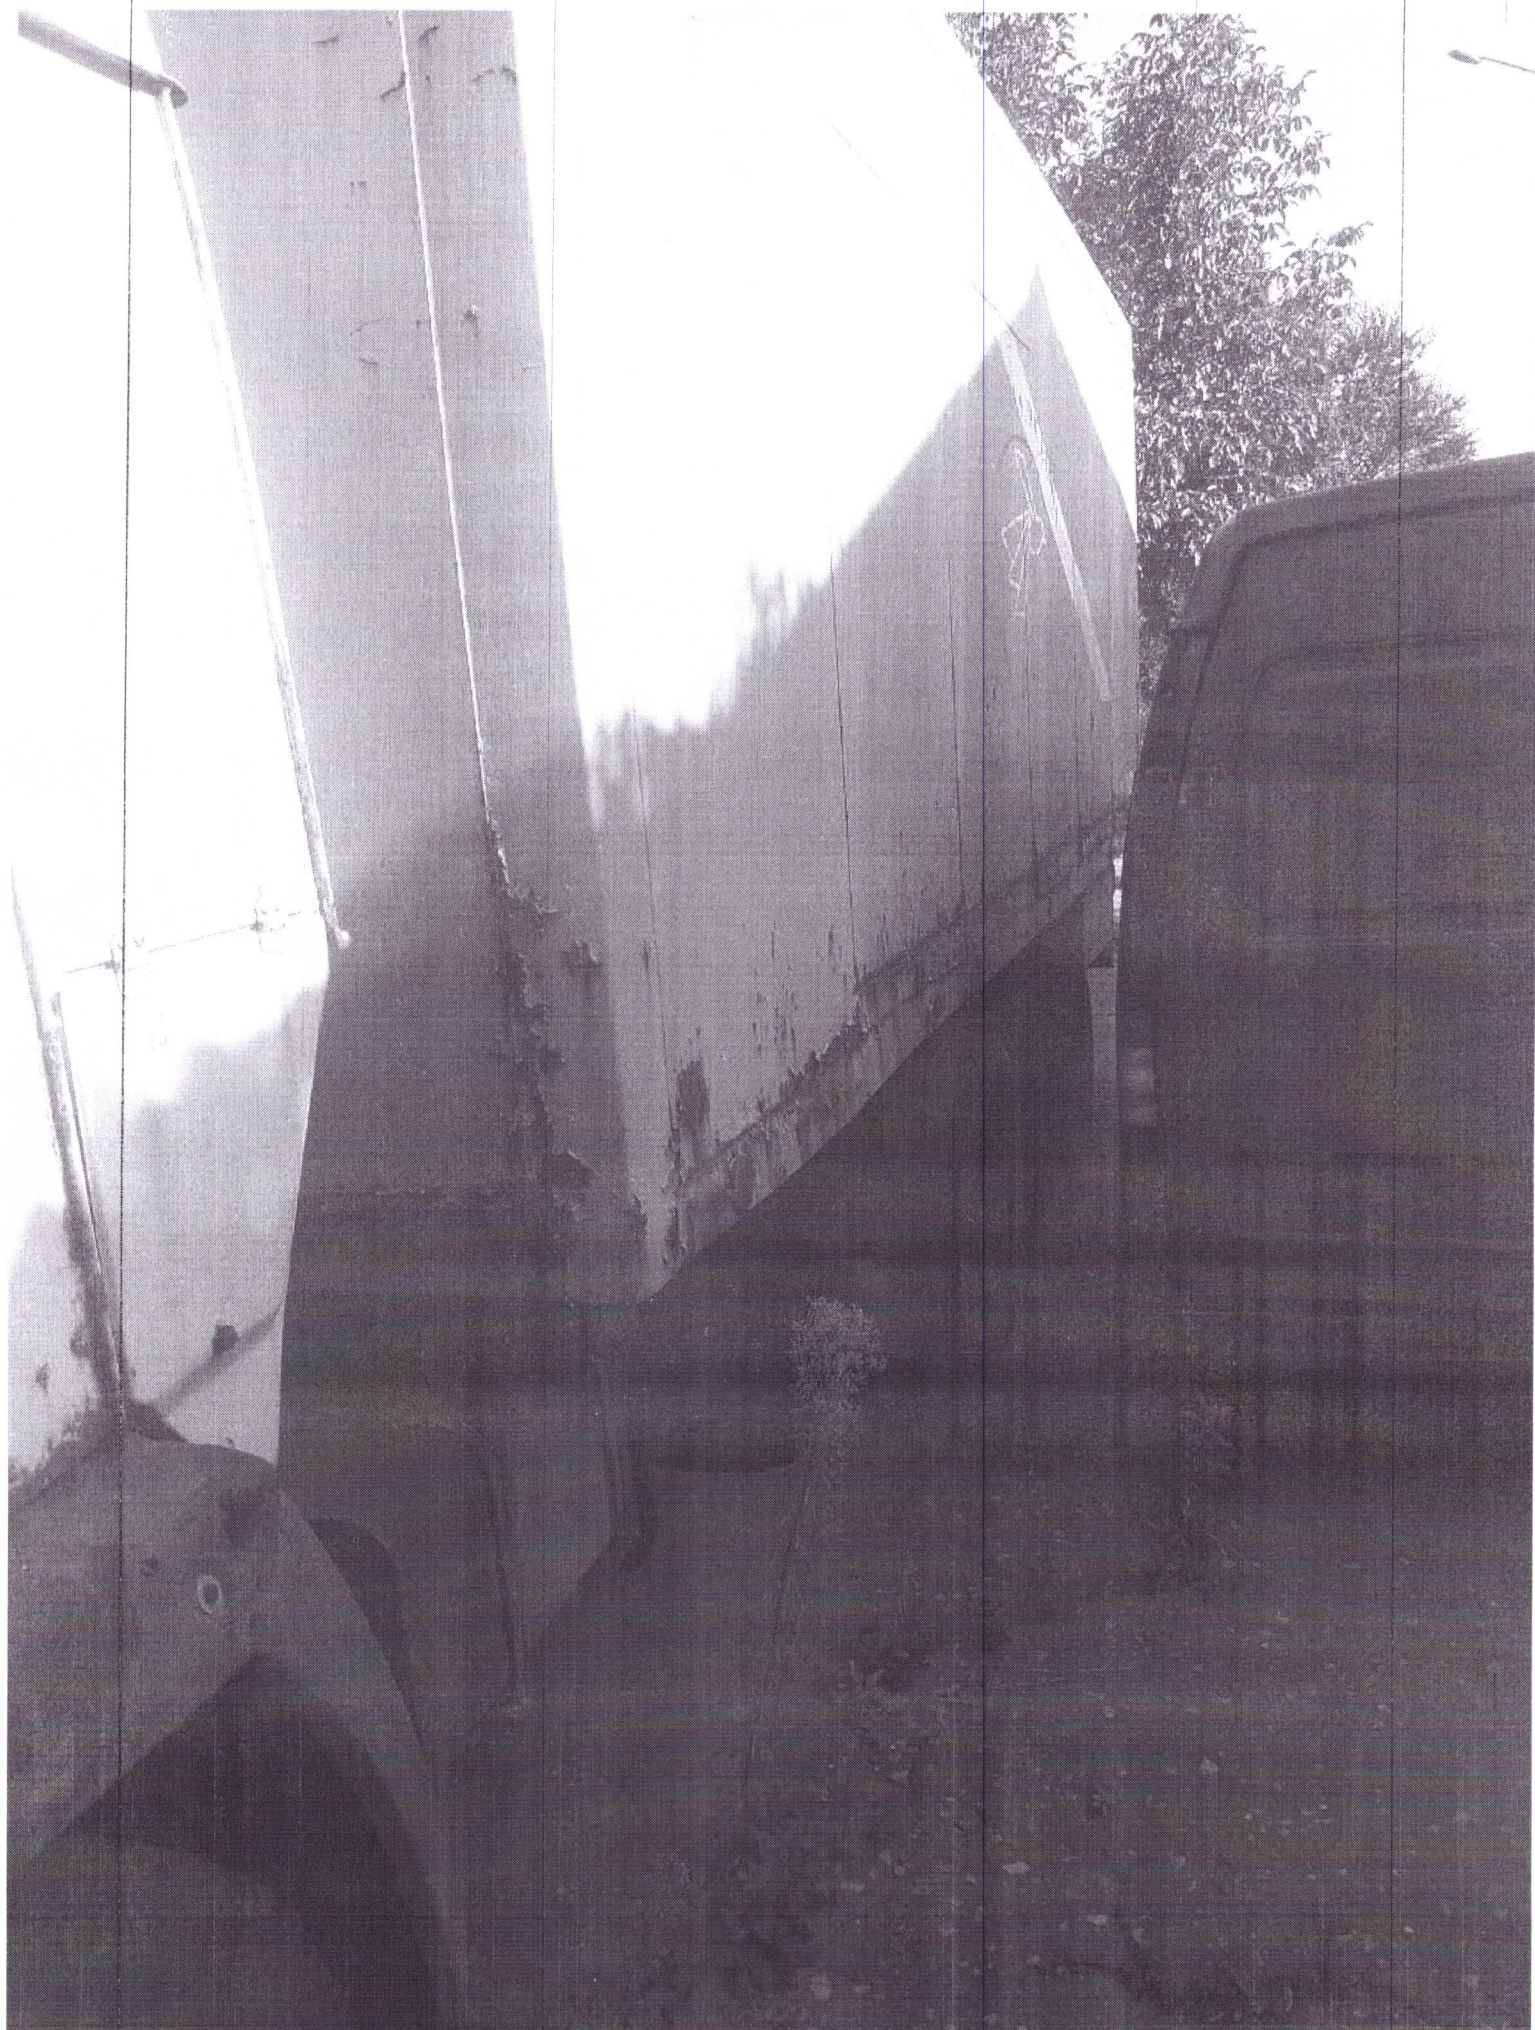
Об'єкт технічним умовам не відповідає з наступних причин: : автомобіль **МАЗ-5336** не відповідає технічним умовам 95% фізичний та моральний знос агрегатів, вузлів та деталей.

Висновки та пропозиції: капітальний ремонт автомобіля МАЗ-5336 економічно не вигідний. Пропозиція - автомобіль підлягає списанню у зв'язку з фінансово-економічною недоцільністю його відновлення.
