**АКТ № 22**  
**обстеження фізичного (технічного) стану транспортного засобу,**  
**який не може виконувати свої функції**

Комісія, призначена наказом (розпорядженням) від «01» листопада 2019 р. № 1809  
провела огляд автомобіля: марки ВІС-2345

**ТЕХНІКО-ЕКОНОМІЧНЕ ОБГРУНТУВАННЯ**  
**доцільності списання транспортного засобу ВІС-2345**

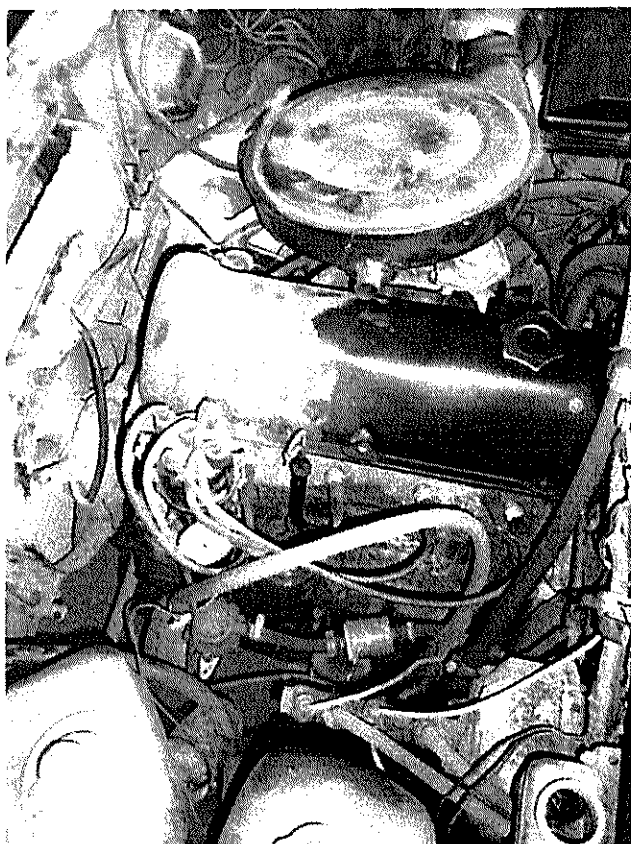
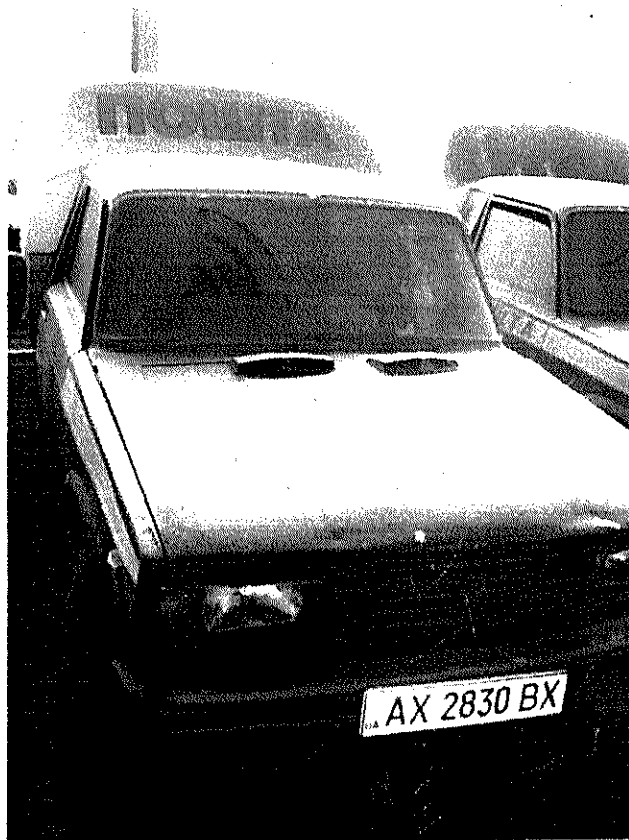
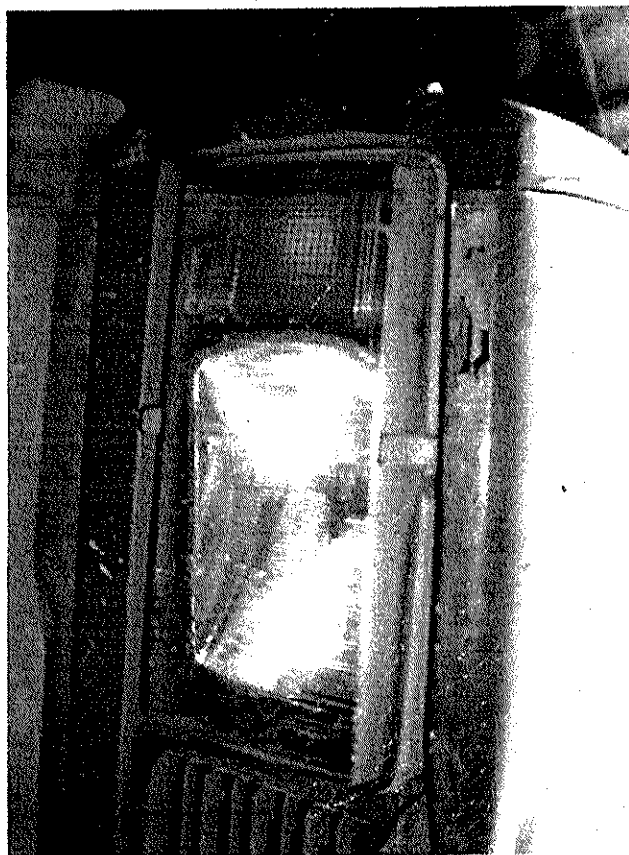
1. Копія свідоцтва про реєстрацію ТЗ.
2. Копія наказу директора філії № 1809, від 01.11.2019р.
3. Фото ТЗ.

Транспортний засіб має повний фізичний знос та моральне застаріння, не придатний до подальшої експлуатації та відновлення, підлягає списанню.
