АКТ № 80

обстеження фізичного (технічного) стану транспортного засобу,  
який не може виконувати свої функції

Проведено обстеження фізичного (технічного) стану УАЗ 3741

ТЕХНІКО-ЕКОНОМІЧНЕ ОБГРУНТУВАННЯ  
доцільності списання транспортного засобу УАЗ 3741

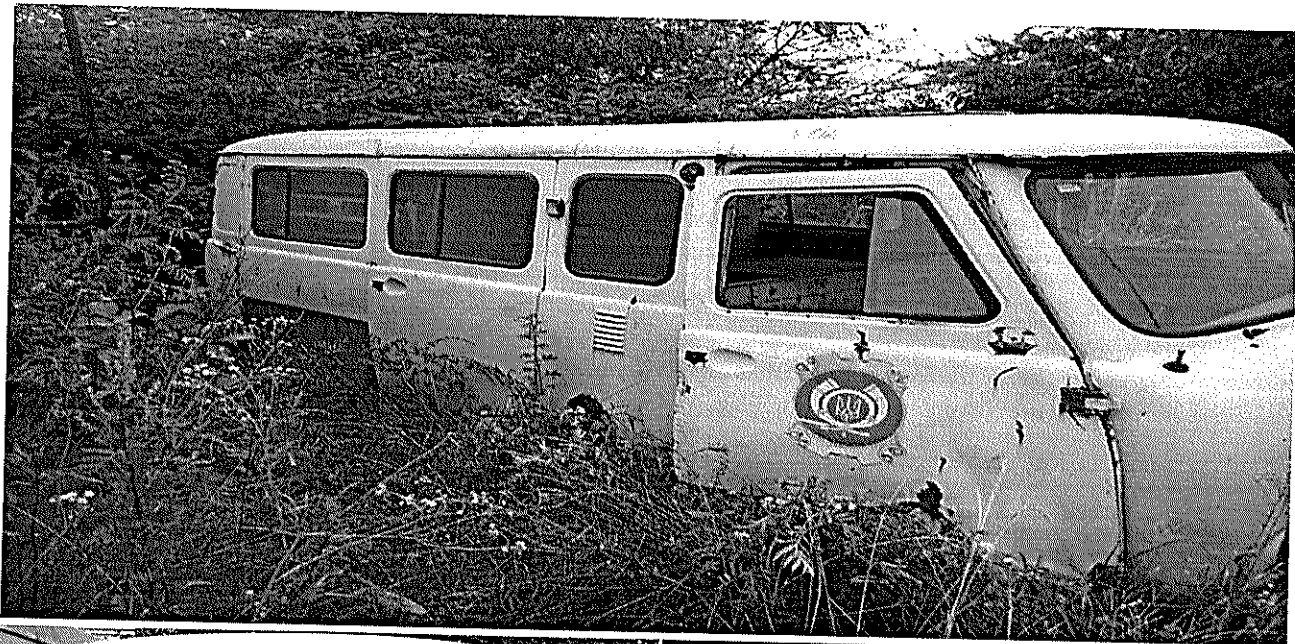
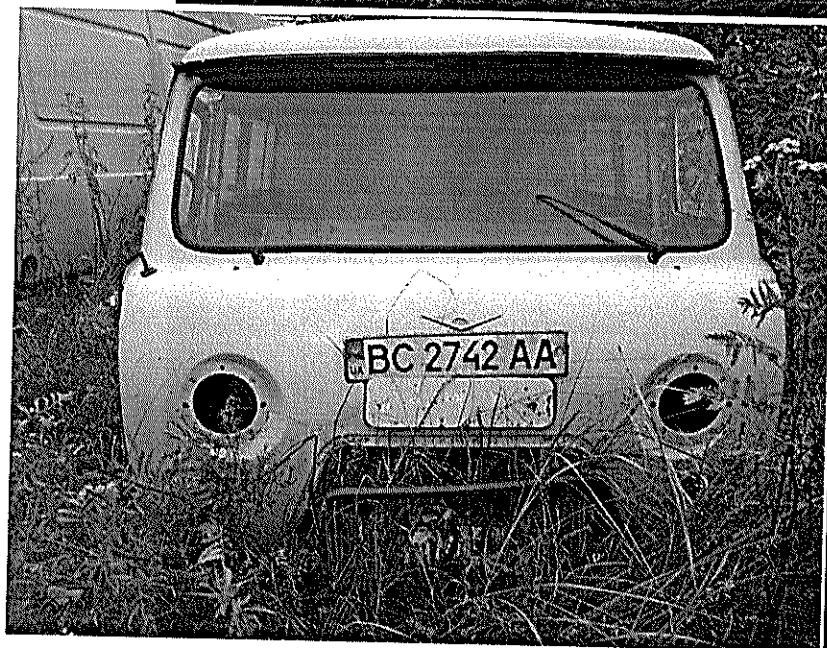
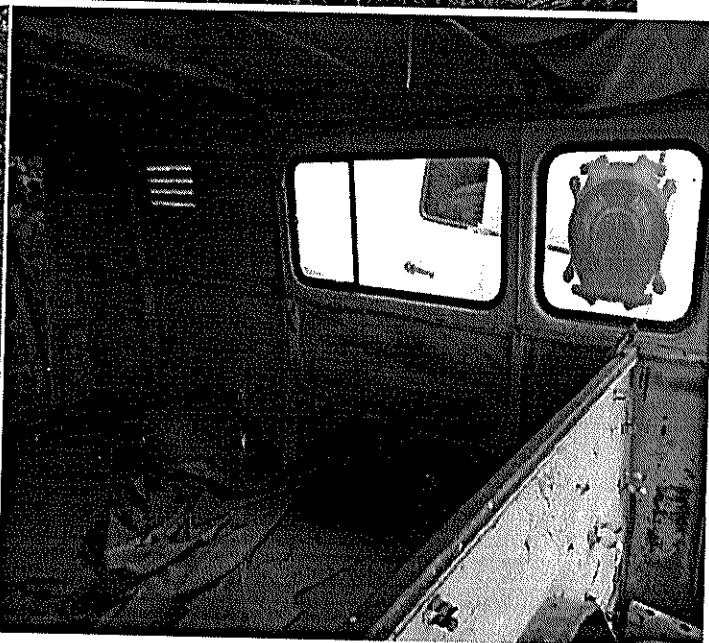
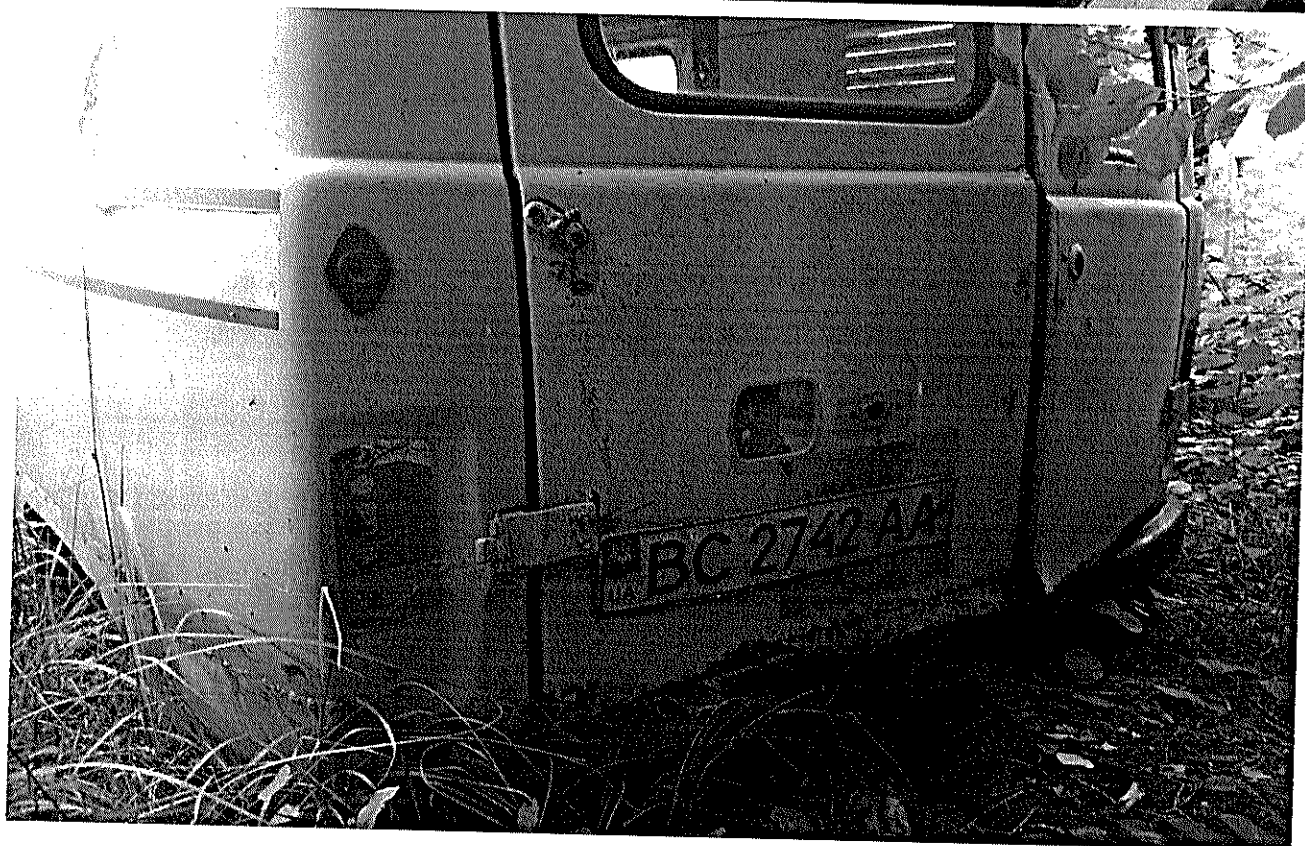
1. Копія свідоцтва про реєстрацію ТЗ.
2. Фото ТЗ.

Об'єкт технічним умовам не відповідає з наступних причин: фізичний знос основних вузлів, агрегатів та складових частин транспортного засобу становить 97,1 %.

Транспортний засіб має повний фізичний знос та моральне застарівання, не придатний до подальшої експлуатації та відновлення, підлягає списанню.
