АКТ № 57  
обстеження фізичного (технічного) стану транспортного засобу,  
який не може виконувати свої функції

Проведено обстеження фізичного (технічного) стану автомобіля ГАЗ 5327 ВМ1804АК  
який знаходиться у підвіті Вербицького В.І.

**ТЕХНІКО-ЕКОНОМІЧНЕ ОБГРУНТУВАННЯ**  
дошляхності списання транспортного засобу **ГАЗ 5327, ВМ1804АК**

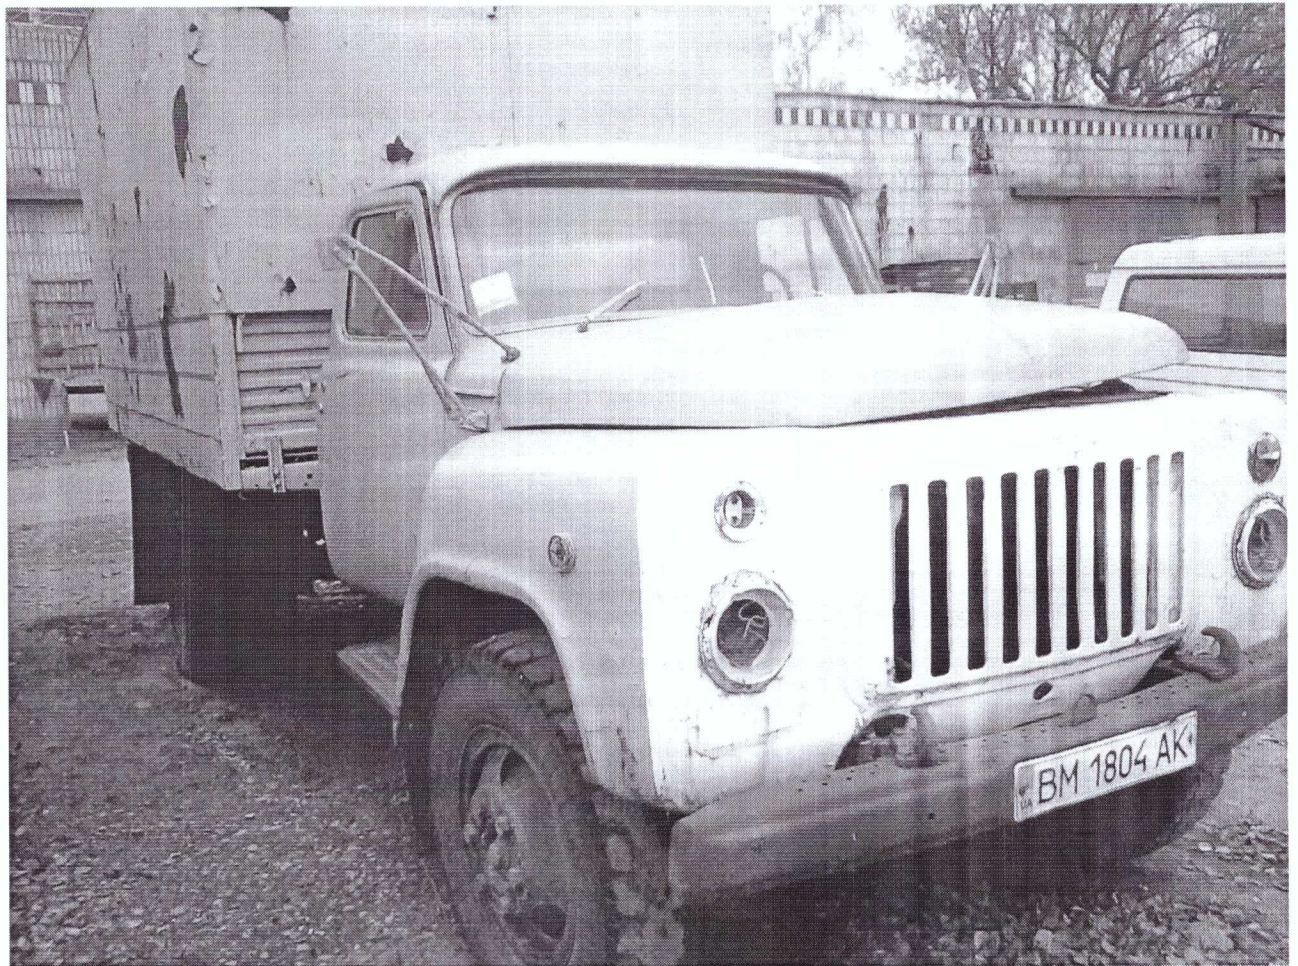
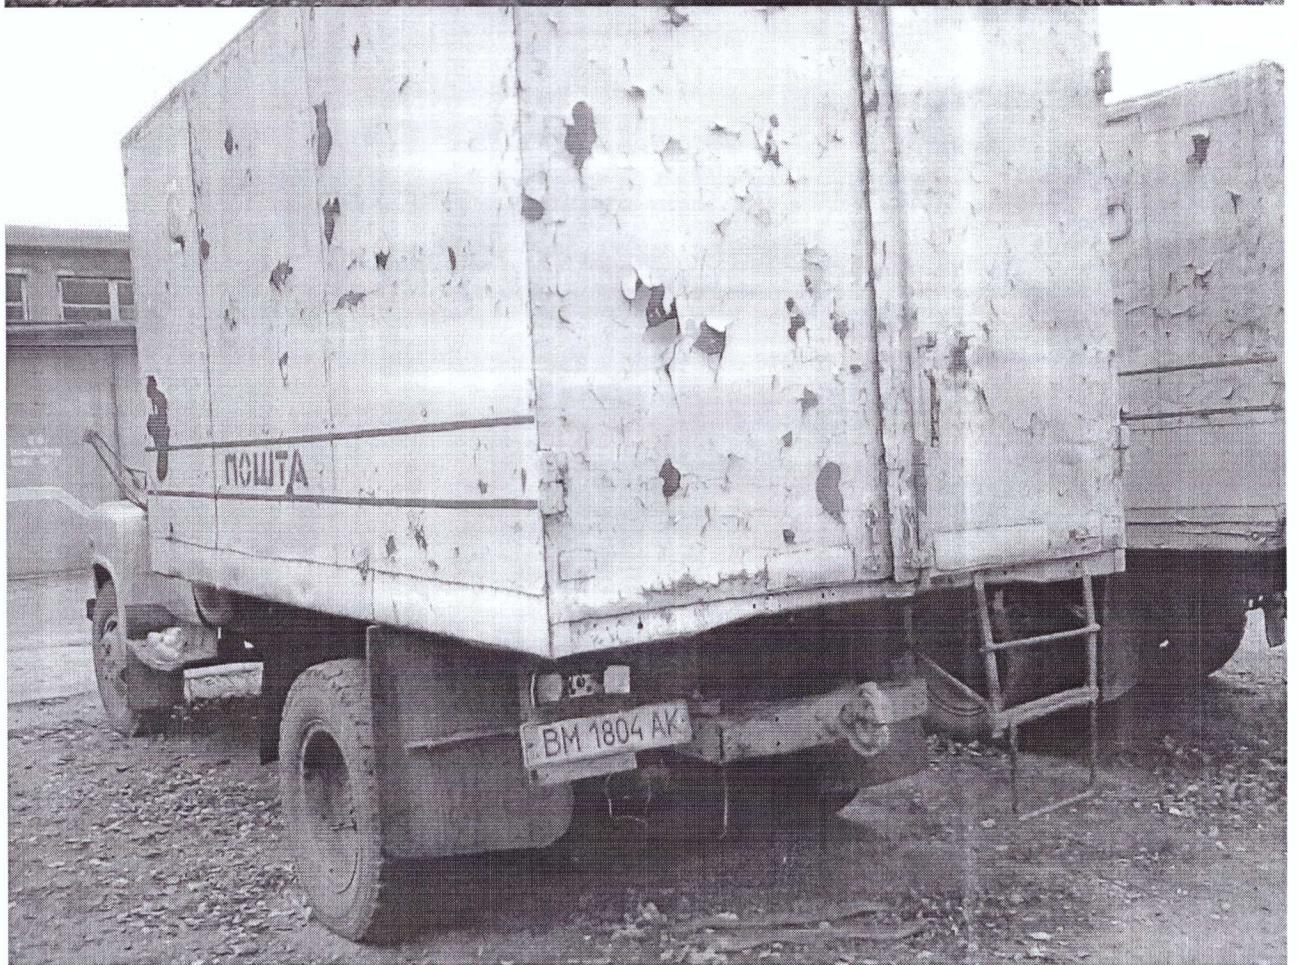
Додатки: копія свідоцтва про реєстрацію, фото автомобіля.

Об'єкт технічним умовам не відповідає з наступних причин: фізичний знос основних вузлів, агрегатів та складових частин транспортного засобу становить 92,7%

Транспортний засіб має повний фізичний знос, не придатний до подальшої експлуатації та відновлення, автомобіль не відповідає нормам безпечної експлуатації, до подальшої експлуатації не придатний, підлягає списанню.
