АКТ № 10  
обстеження фізичного (технічного) стану транспортного засобу,  
який не може виконувати свої функції

Проведено обстеження фізичного (технічного) стану автомобіля ВАЗ 21061 ВМ7521АЕ  
який знаходиться у підвізці Вербицького В.І.

**ТЕХНІКО-ЕКОНОМІЧНЕ ОБГРУНТУВАННЯ**  
доцільності списання транспортного засобу **ВАЗ 21061, ВМ7521АЕ**

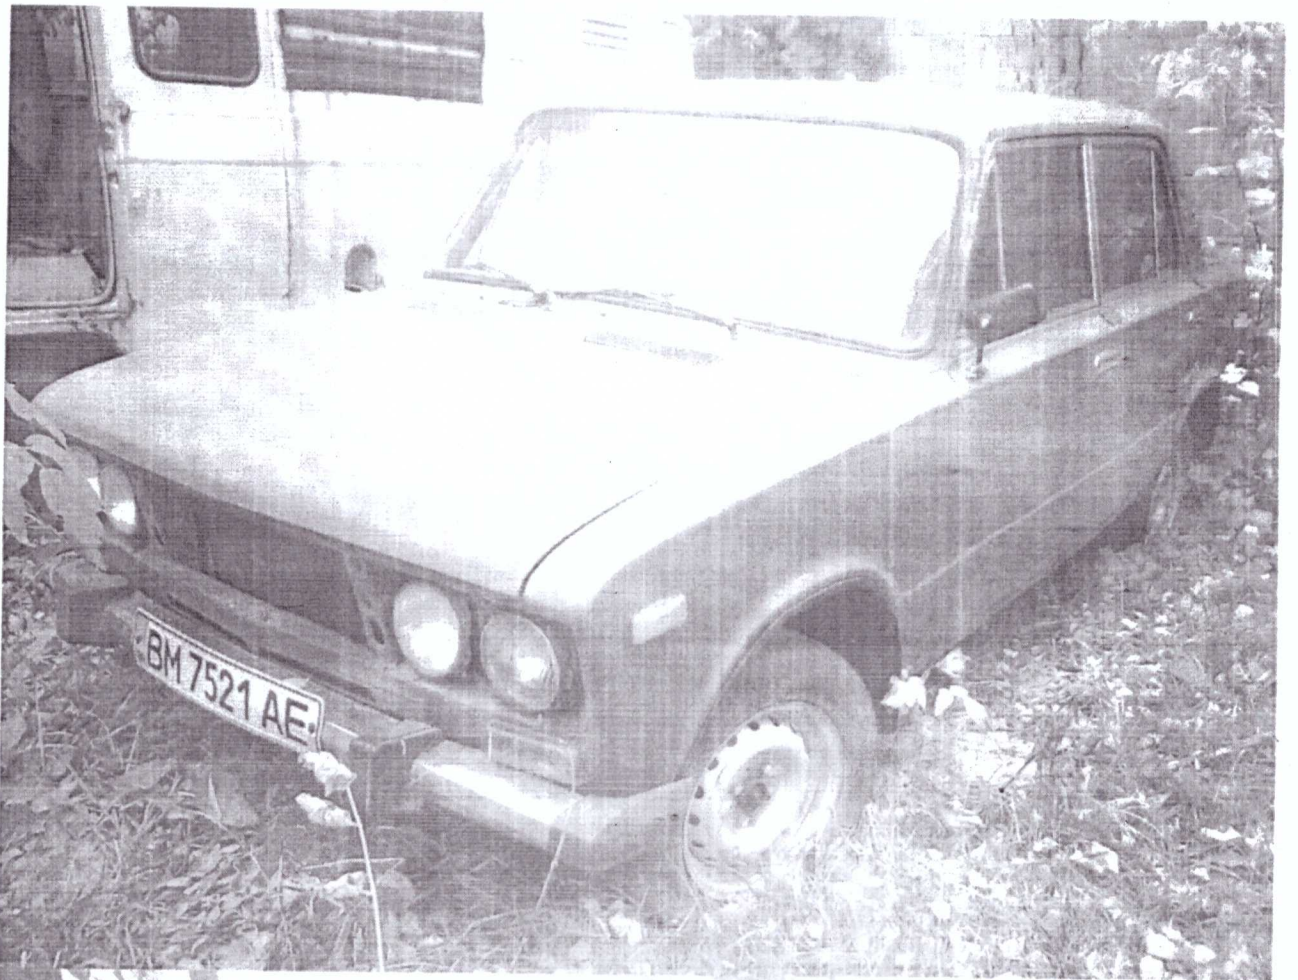
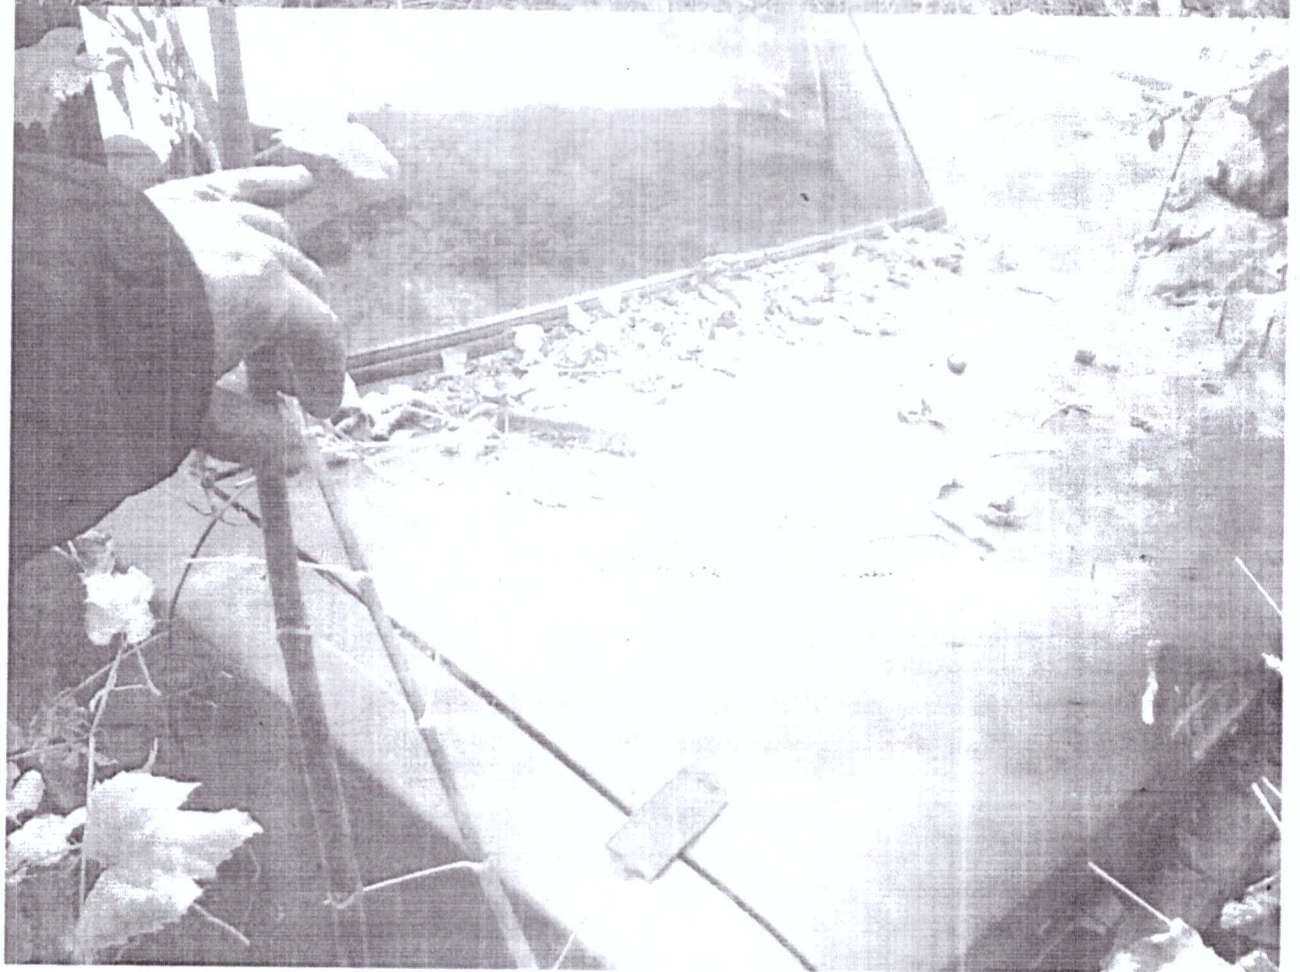
Об'єкт технічним умовам не відповідає з наступних причин: фізичний знос основних вузлів, агрегатів та складових частин транспортного засобу становить 97,8% Транспортний засіб має повний фізичний знос, не придатний до подальшої експлуатації та відновлення, автомобіль не відповідає нормам безпечної експлуатації, до подальшої експлуатації не придатний, підлягає списанню.
