Львівська дирекція АТ «Укрпошта»

АКТ № 64  
обстеження фізичного (технічного) стану транспортного засобу,  
який не може виконувати свої функції

Комісія, призначена наказом (розпорядженням) від «24» жовтня 2019 р. № 645  
провела огляд МАЗ-437041

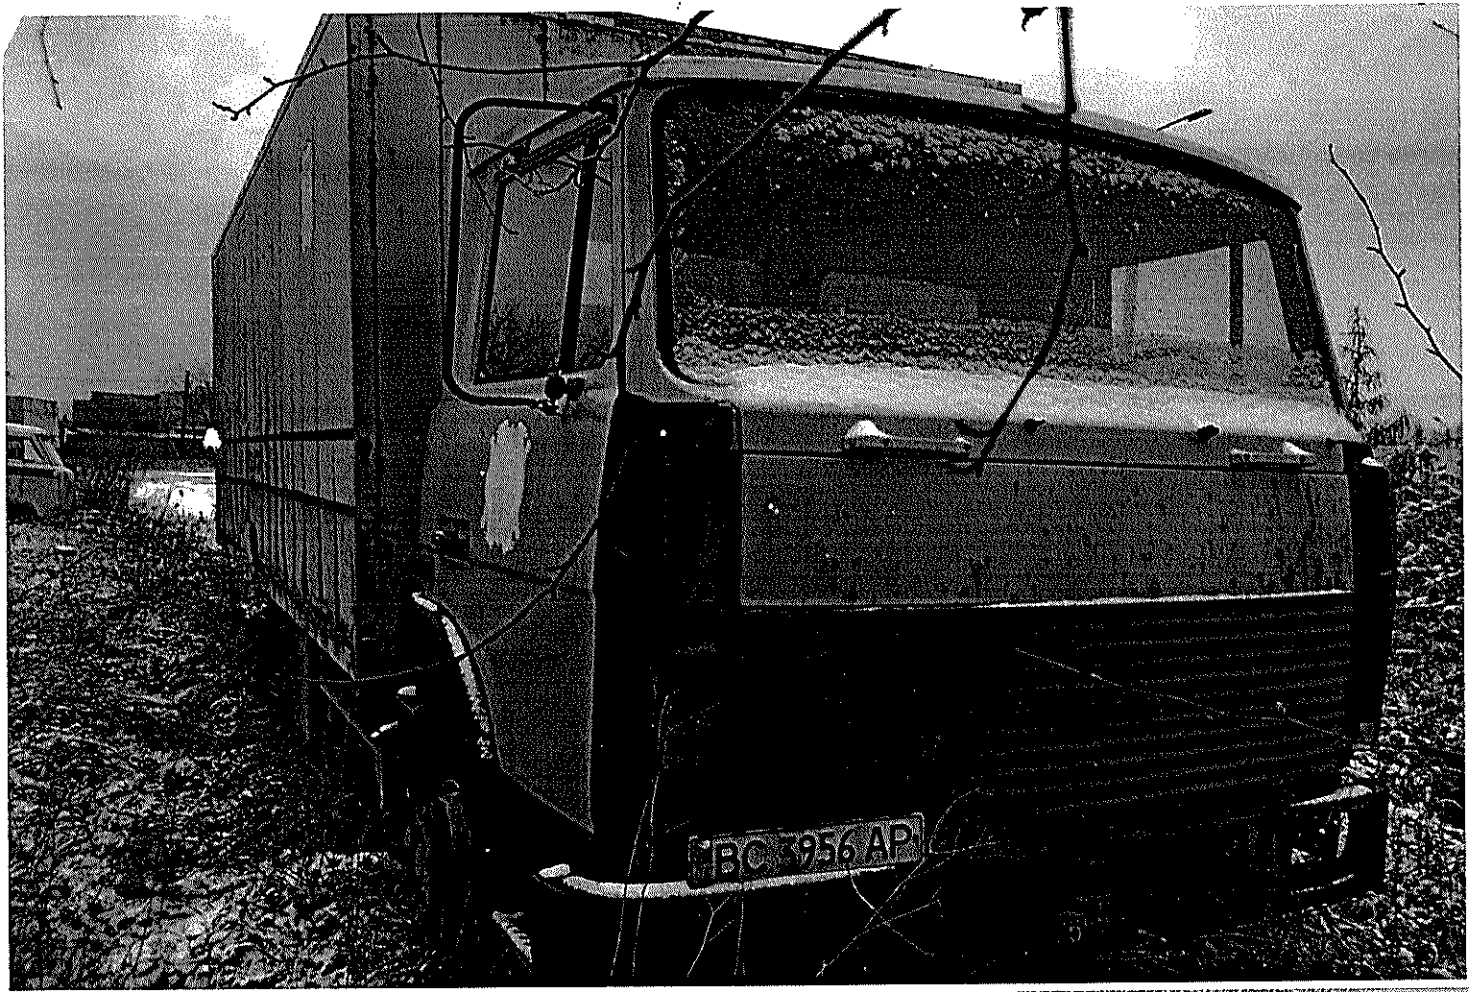
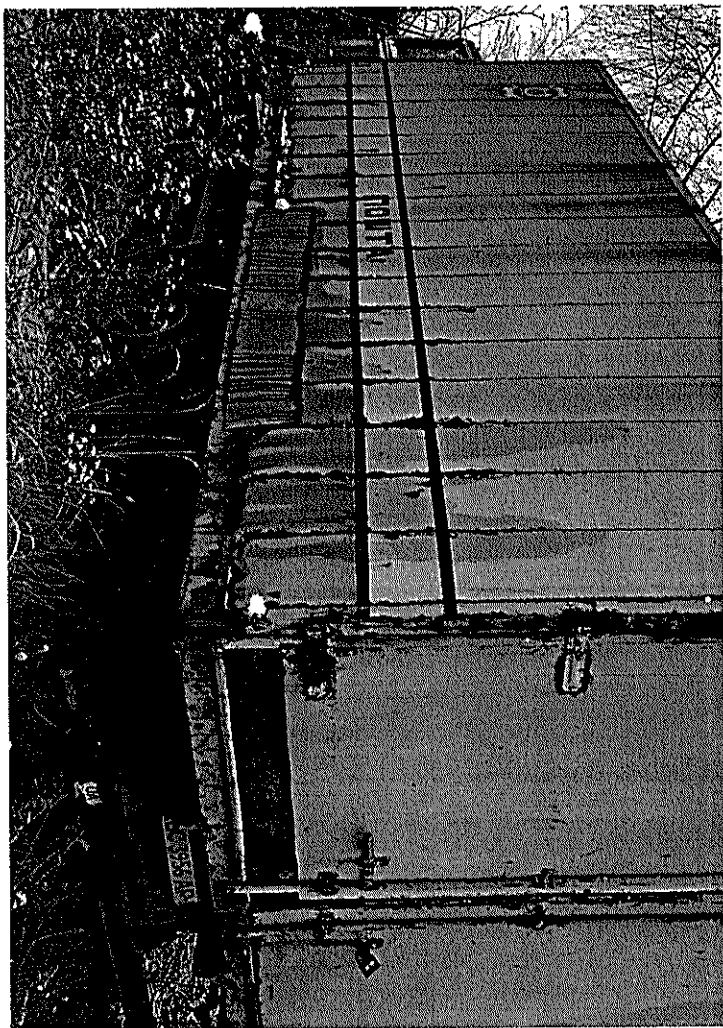
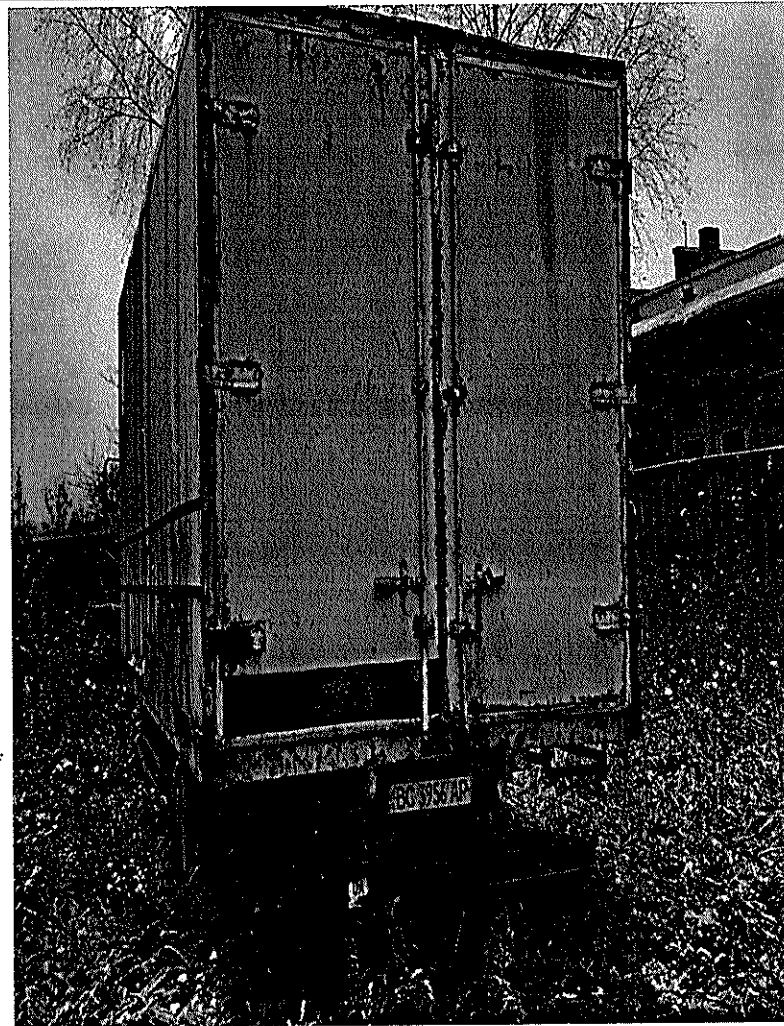
1. Копія свідоцтва про реєстрацію ТЗ.
2. Фото ТЗ.

Об'єкт технічним умовам не відповідає з наступних причин: фізичний знос основних вузлів, агрегатів та складових частин транспортного засобу становить 94.4 %.

Транспортний засіб має повний фізичний знос та моральне застарівання, не придатний до подальшої експлуатації та відновлення, підлягає списанню.
