**АКТ №21**  
**обстеження фізичного (технічного) стану транспортного засобу,**  
**який не може виконувати свої функції**

Проведено обстеження фізичного (технічного) стану ГАЗ 33075  
(назва об'єкта)

**ТЕХНІКО-ЕКОНОМІЧНЕ ОБГРУНТУВАННЯ**  
доцільності списання транспортного засобу **ГАЗ 33075**

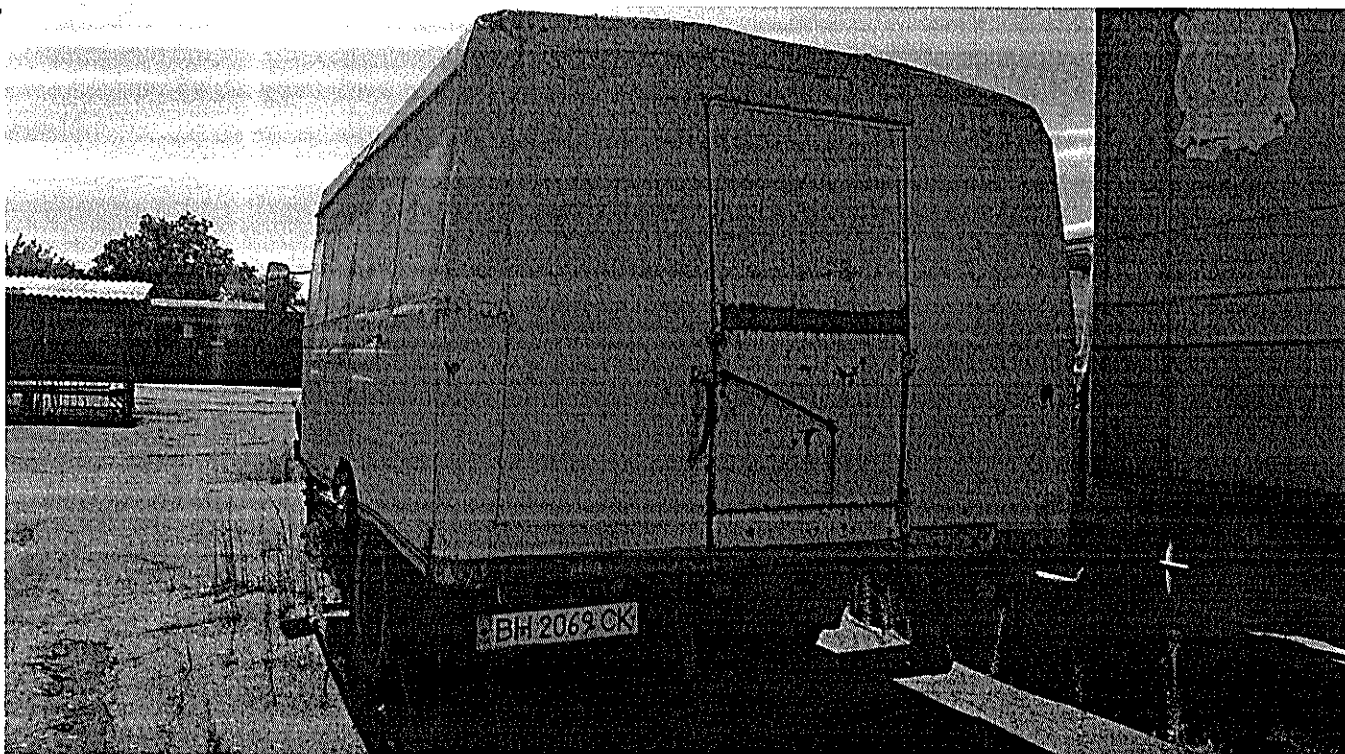
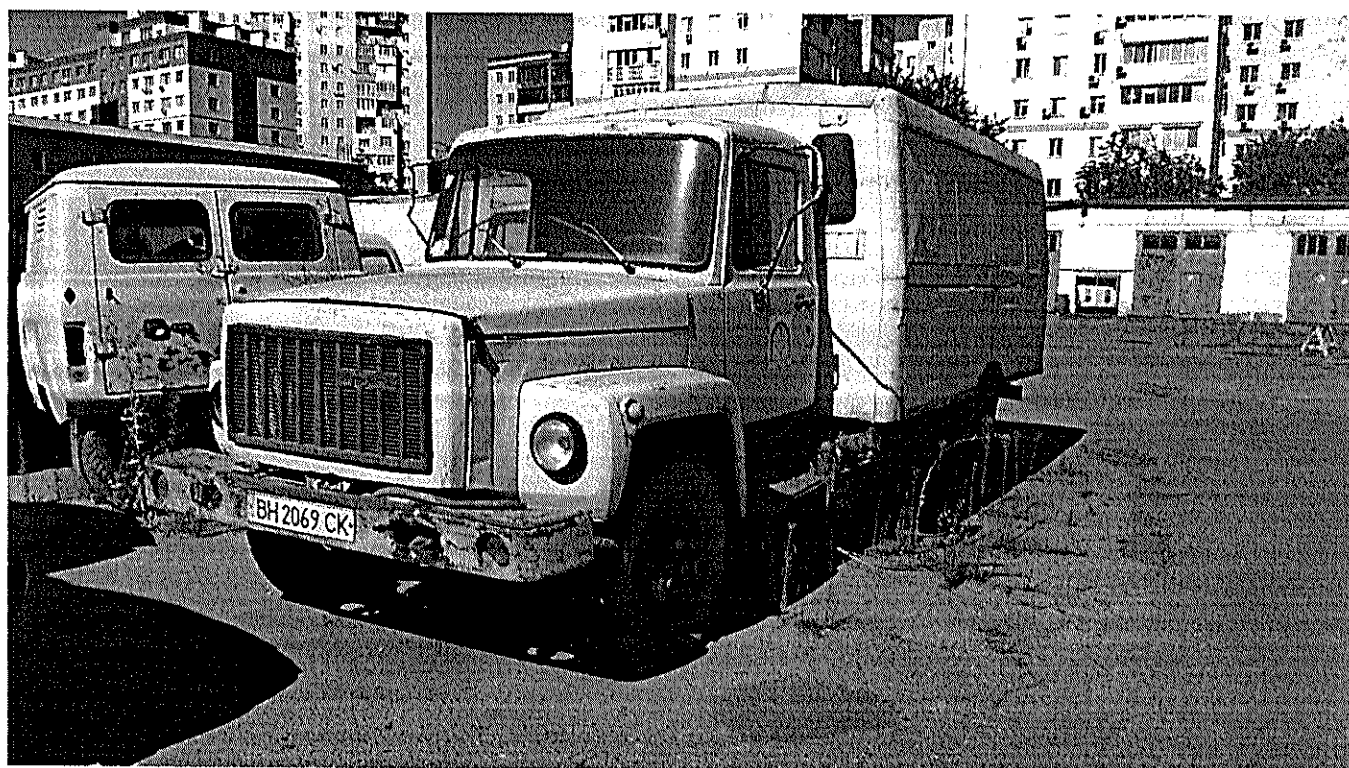
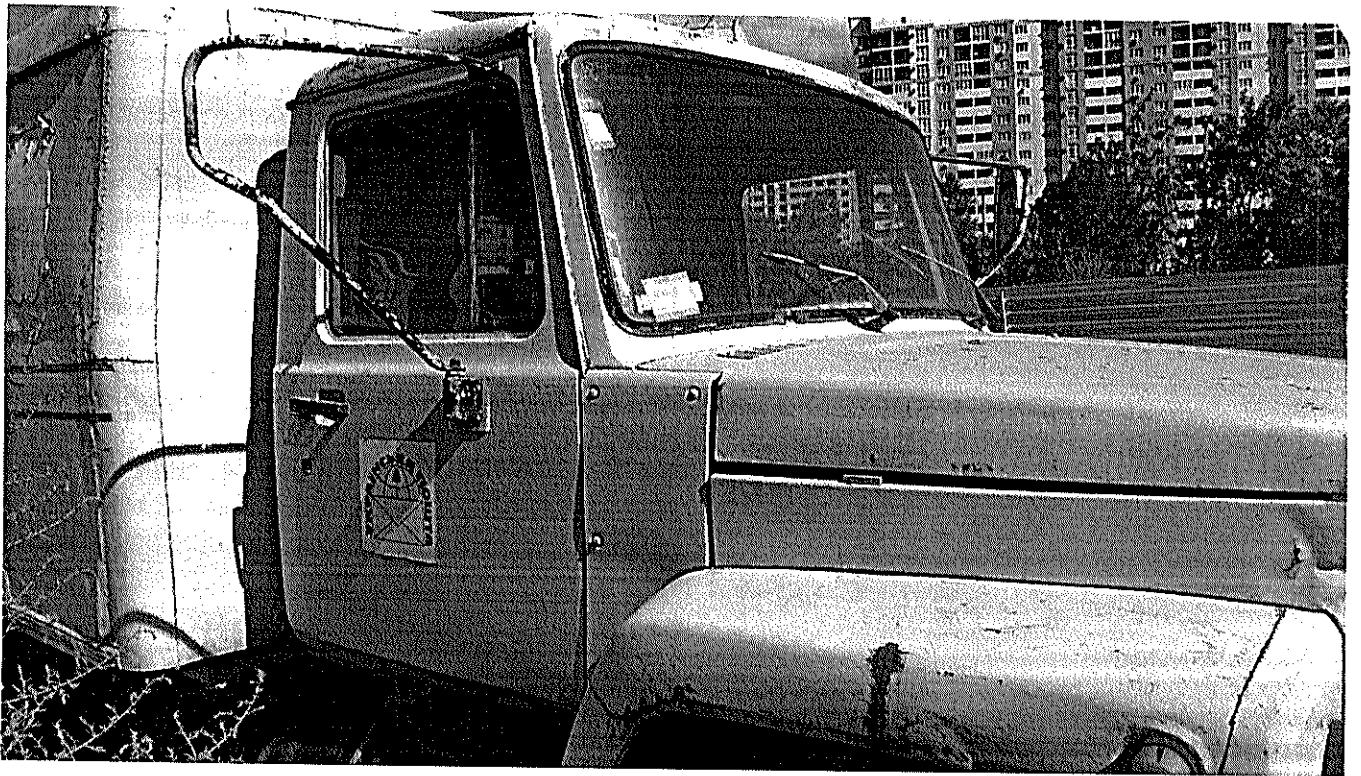
1. Копія свідоцтва про реєстрацію ТЗ.
2. Фото ТЗ.

Об'єкт технічним умовам не відповідає з наступних причин: фізичний знос основних вузлів, агрегатів та складових частин транспортного засобу становить 99 %.

Транспортний засіб має повний фізичний знос та моральне застарівання і не придатний до подальшої експлуатації.
