**АКТ № 37**  
**обстеження фізичного (технічного) стану транспортного засобу,**  
**який не може виконувати свої функції**

Проведено обстеження фізичного (технічного) стану автомобіля ГАЗ 53, м. Житомир, який знаходиться у підзвіті провідного інженера ЦПП Іська А.А.

**ТЕХНІКО-ЕКОНОМІЧНЕ ОБГРУНТУВАННЯ**  
доцільності списання транспортного засобу ГАЗ 53

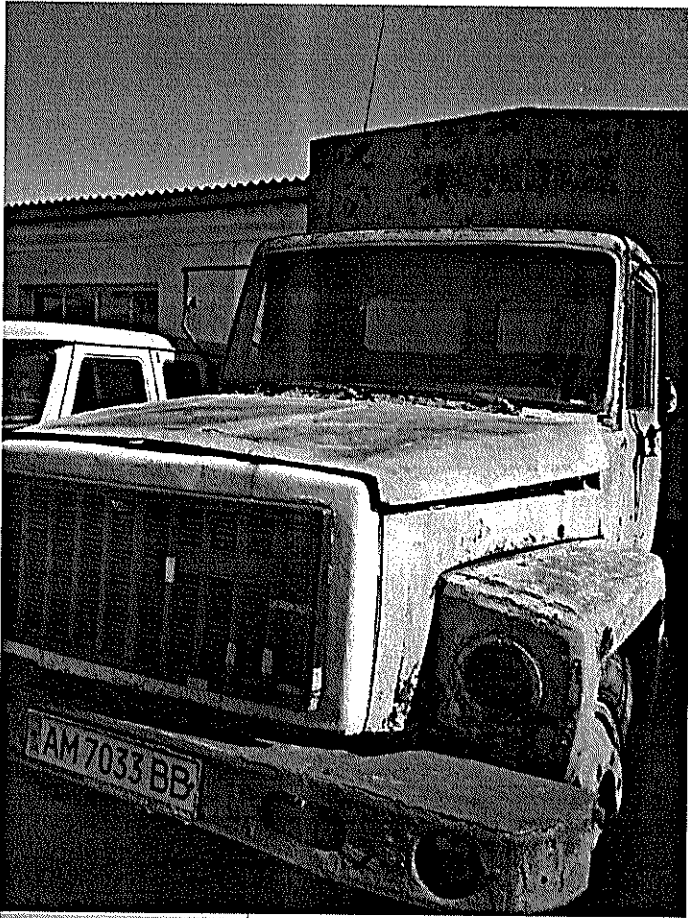
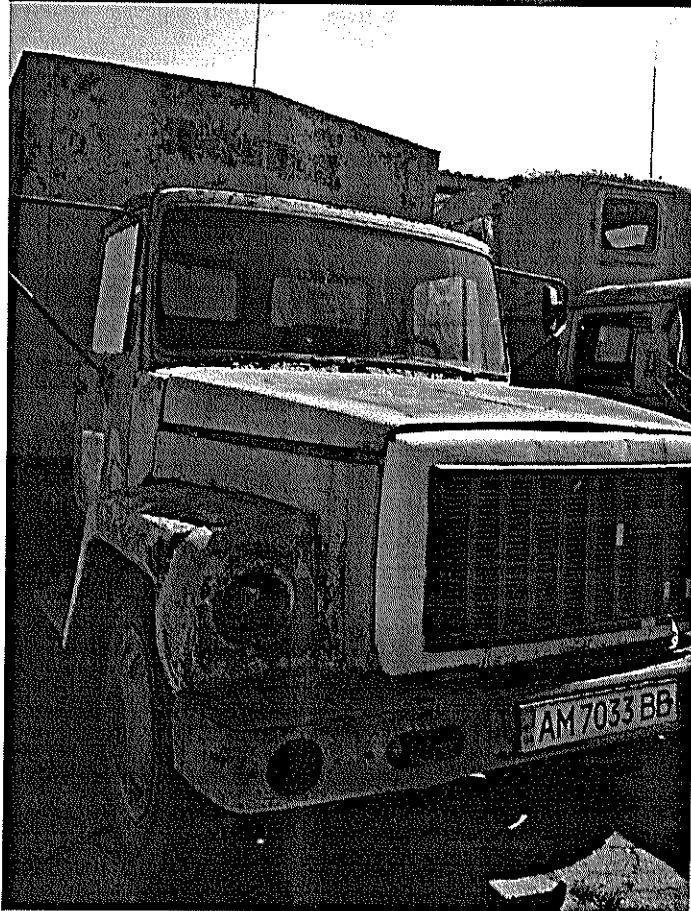
Об'єкт технічним умовам не відповідає з наступних причин: фізичний знос основних вузлів, агрегатів та складових частин транспортного засобу становить 96,5 %.

Транспортний засіб має повний фізичний знос та моральне застарівання, не придатний до подальшої експлуатації та відновлення, підлягає списанню.
