АКТ № 6

обстеження фізичного (технічного) стану транспортного засобу,  
який не може виконувати свої функції

Проведено обстеження фізичного (технічного) стану  
автомобіля ВАЗ-21074 державний реєстраційний номер 02130МК  
(назва об'єкта)

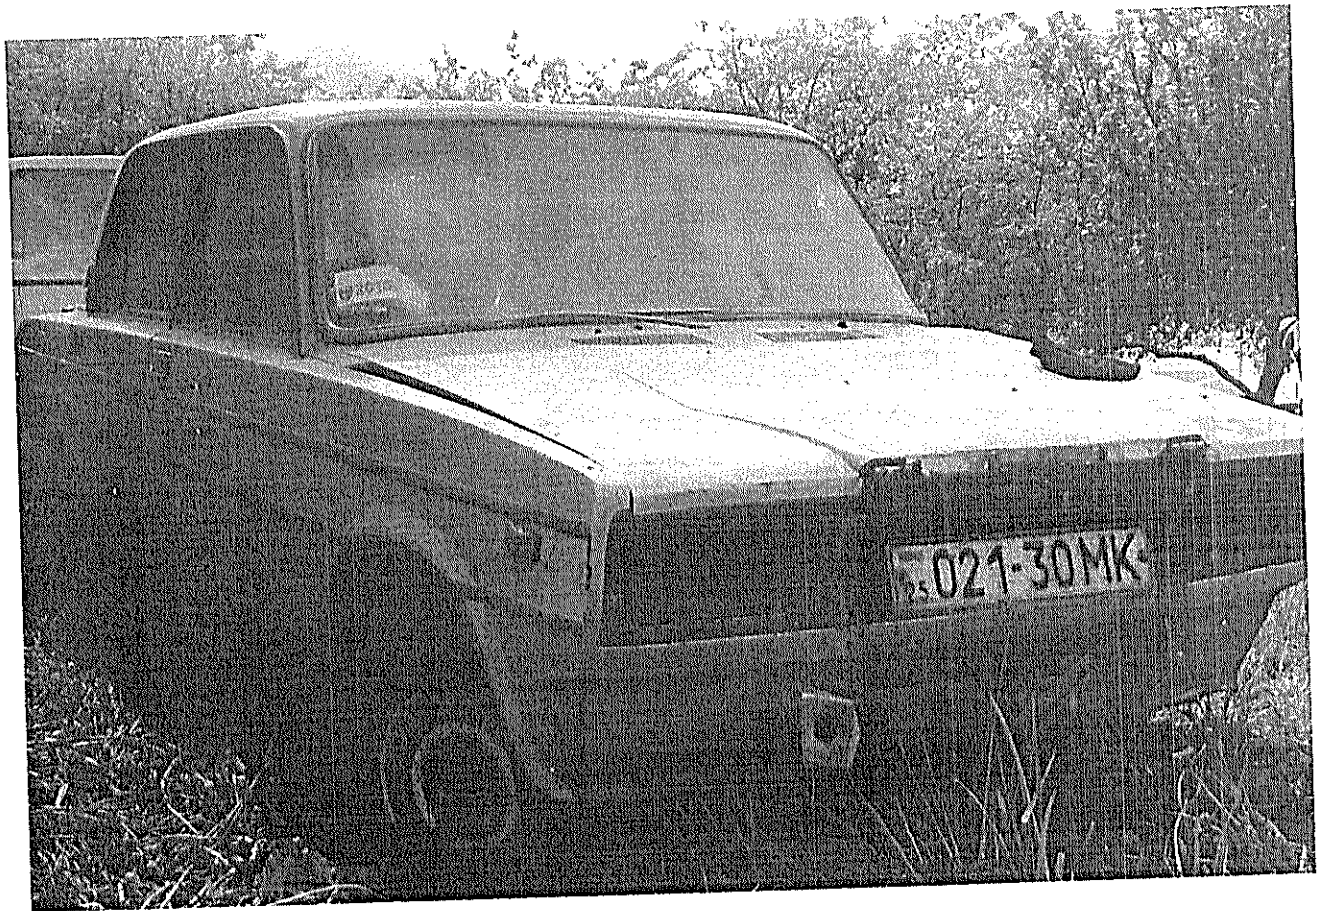
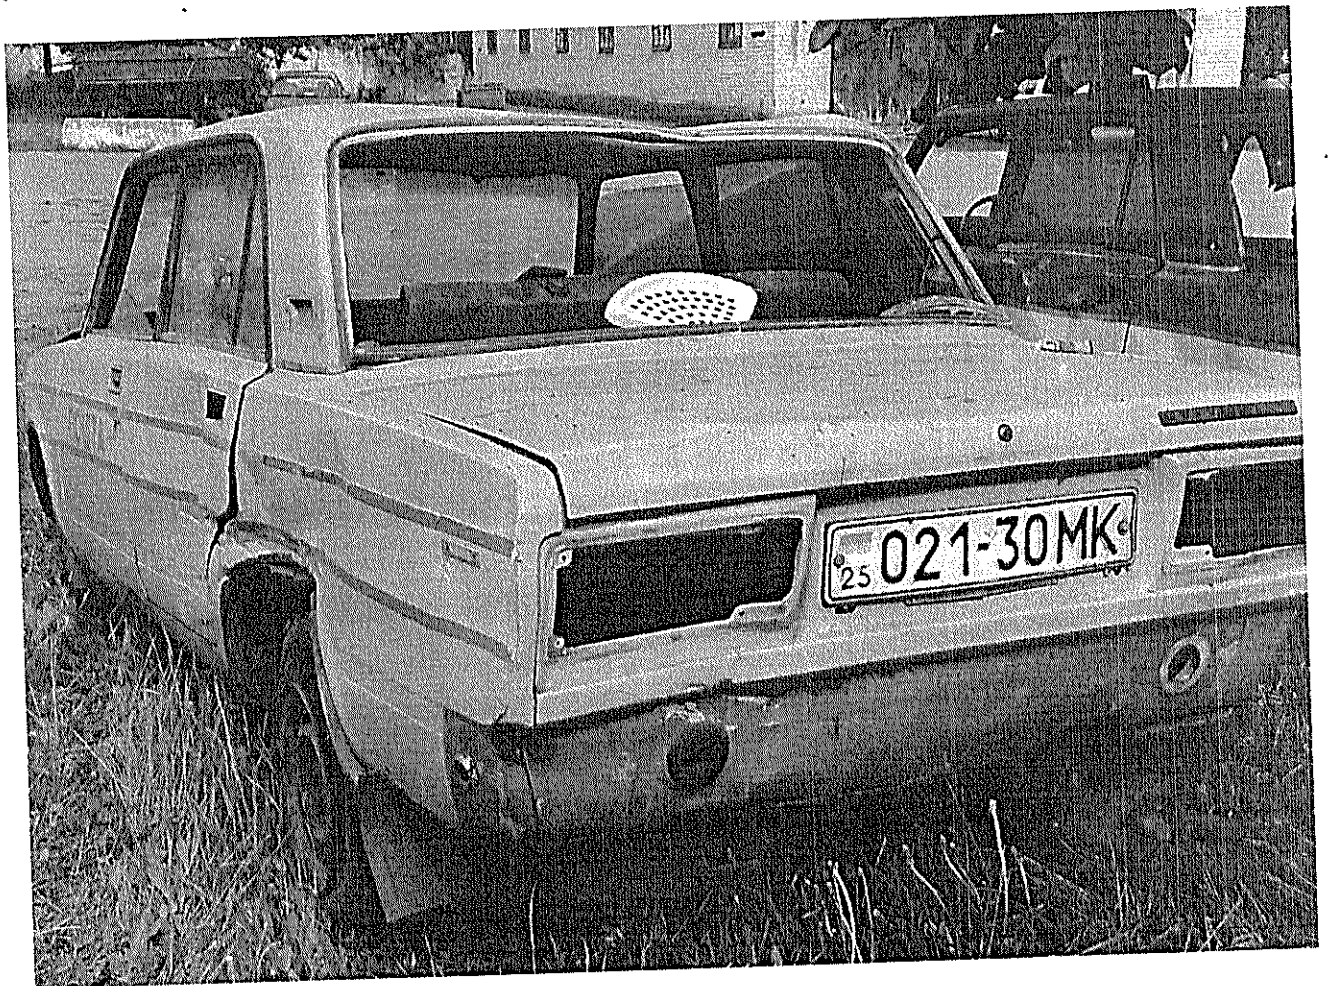
| №<br>з\п | Найменування | Короткий технічний стан та характеристика виявлених<br>дефектів | Відсоток зносу |
|---|---|---|---|
| 2 | Кузов (кабіна) | Корозія арок коліс, порогів, сквізна корозія днища, прогини та тріщини лонжеронів | 98% |

Об'єкт технічним умовам не відповідає з наступних причин: фізичний знос основних вузлів, агрегатів та складових частин транспортного засобу становить 98 %.

Транспортний засіб має повний фізичний знос та моральне застарівання, не придатний до подальшої експлуатації та відновлення, підлягає списанню.
