**АКТ № 26**  
**обстеження фізичного (технічного) стану транспортного засобу,**  
**який не може виконувати свої функції**

Комісія, призначена наказом (розпорядженням) від «01» листопада 2019 р. № 1809  
провела огляд автомобіля: марки ГАЗ-5312 ЗНГ

**ТЕХНІКО-ЕКОНОМІЧНЕ ОБГРУНТУВАННЯ**  
**доцільності списання транспортного засобу ГАЗ-5312 ЗНГ**

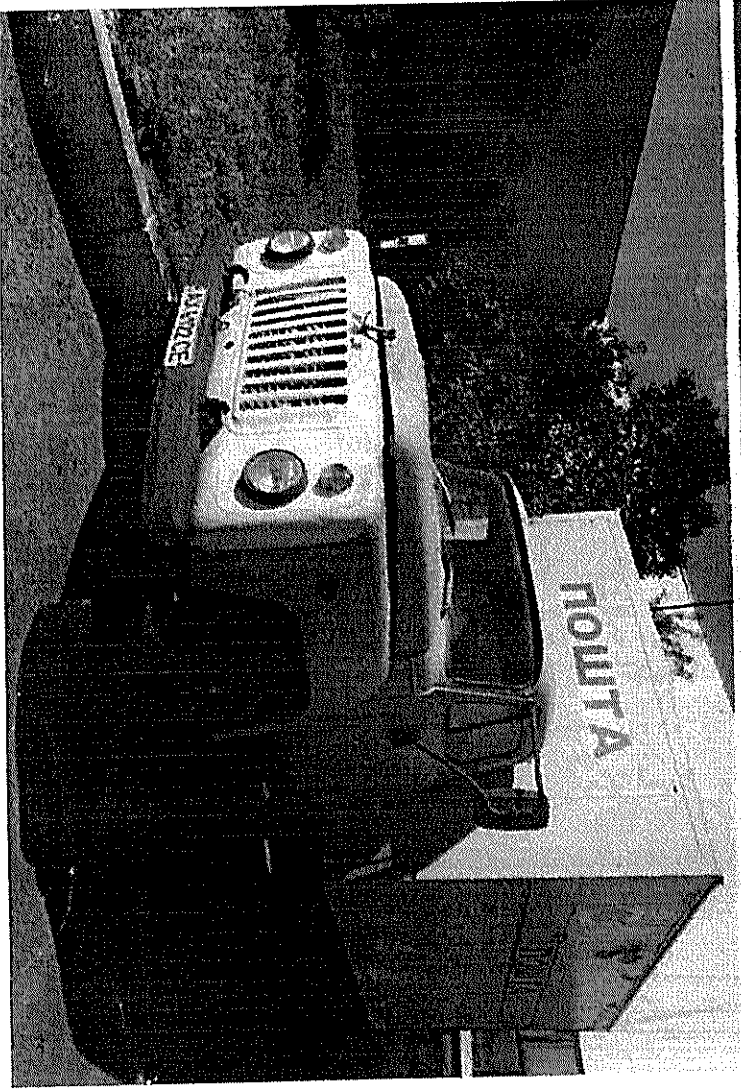
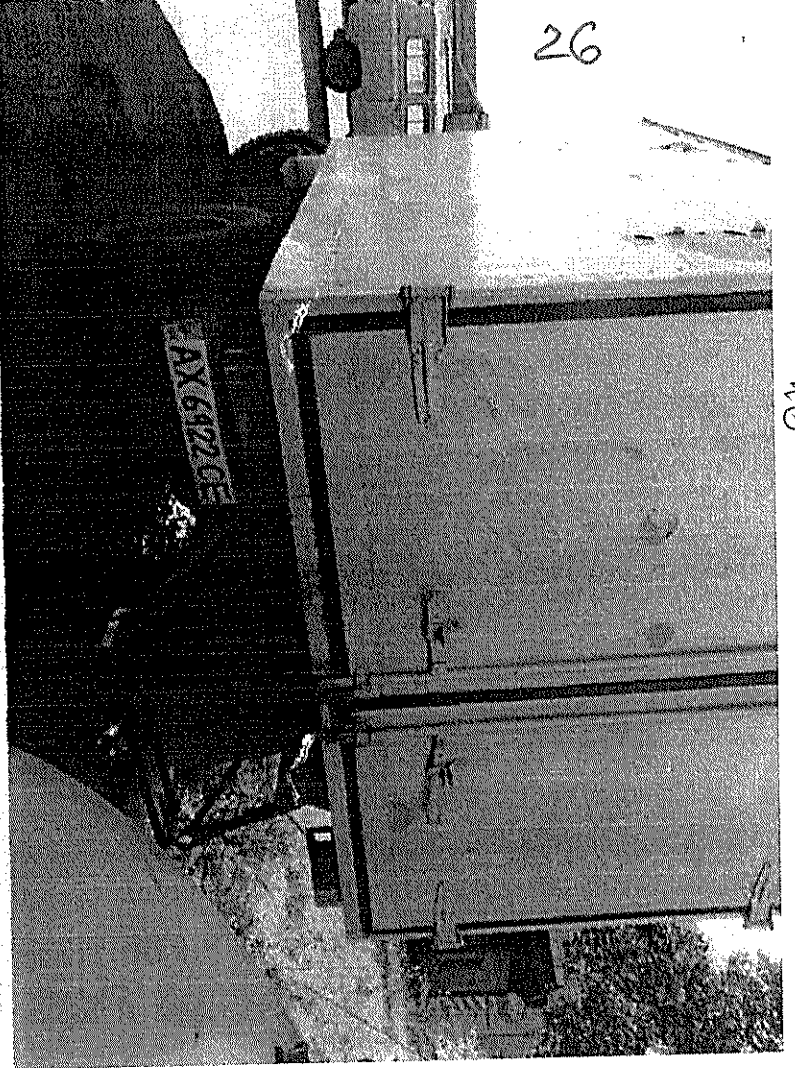
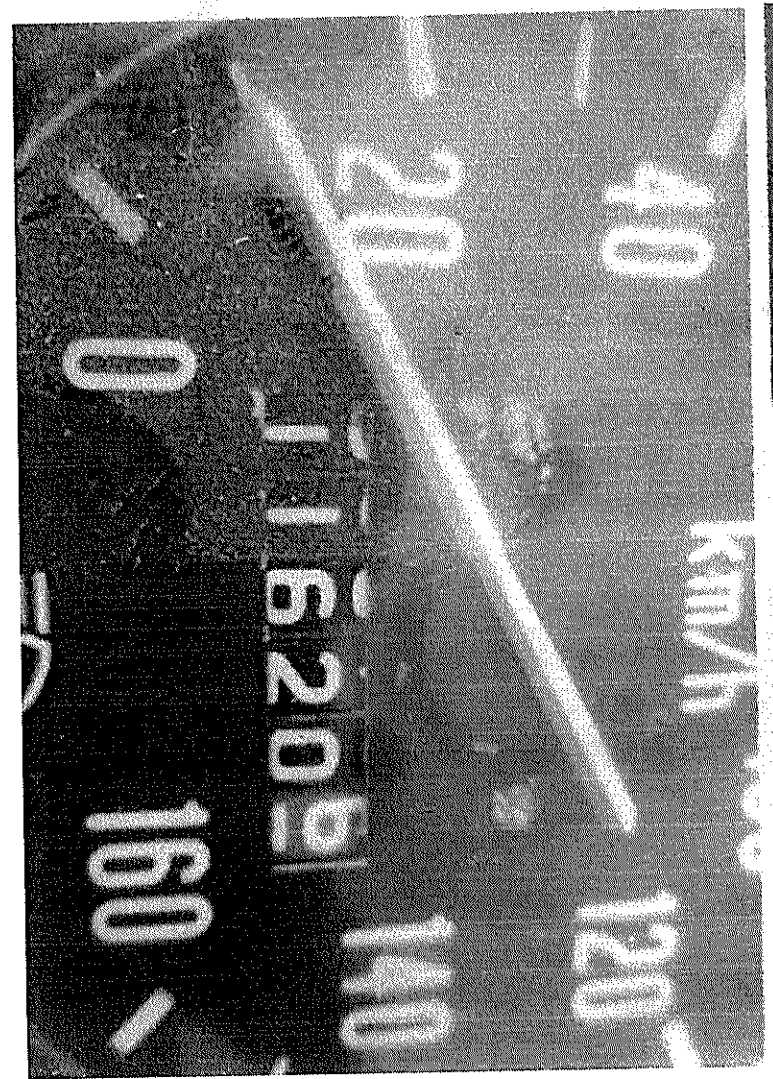
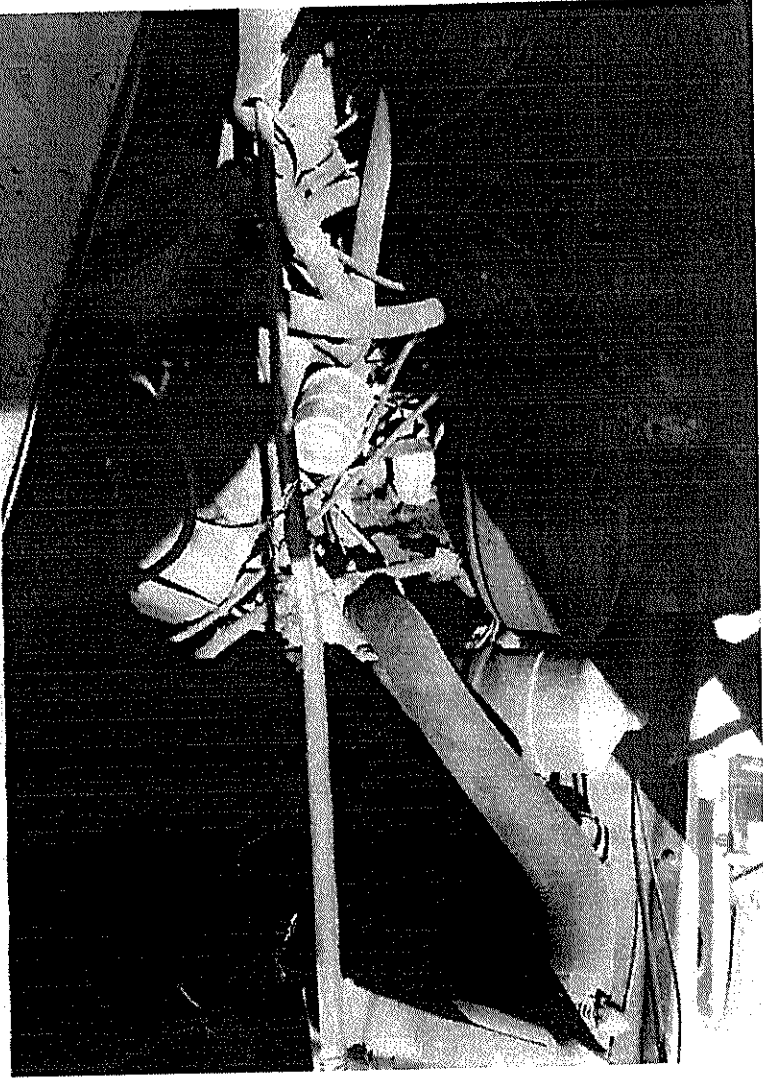
Об'єкт технічним умовам не відповідає з наступних причин: Загальний знос основних вузлів, агрегатів складових частин транспортного засобу становить 98,4 %

Транспортний засіб має повний фізичний знос та моральне застаріння, не придатний до подальшої експлуатації та відновлення, підлягає списанню.
