АКТ № 83  
обстеження фізичного (технічного) стану транспортного засобу,  
який не може виконувати свої функції

Проведено обстеження фізичного (технічного) стану МАЗ 437041  
(назва об'єкта)

ТЕХНІКО-ЕКОНОМІЧНЕ ОБГРУНТУВАННЯ  
доцільності списання транспортного засобу МАЗ 437041

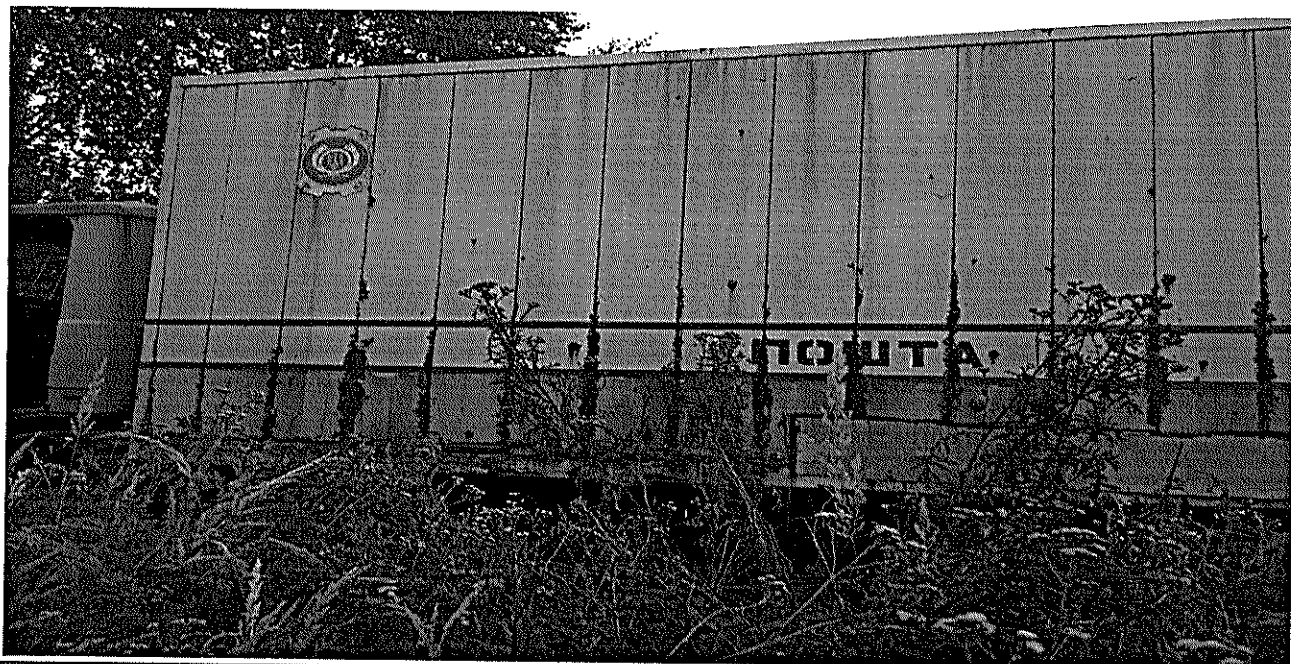
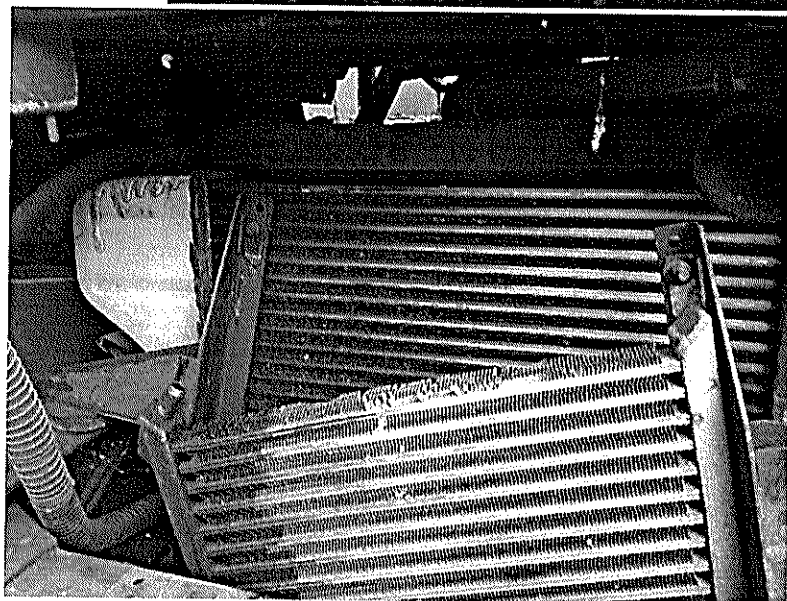
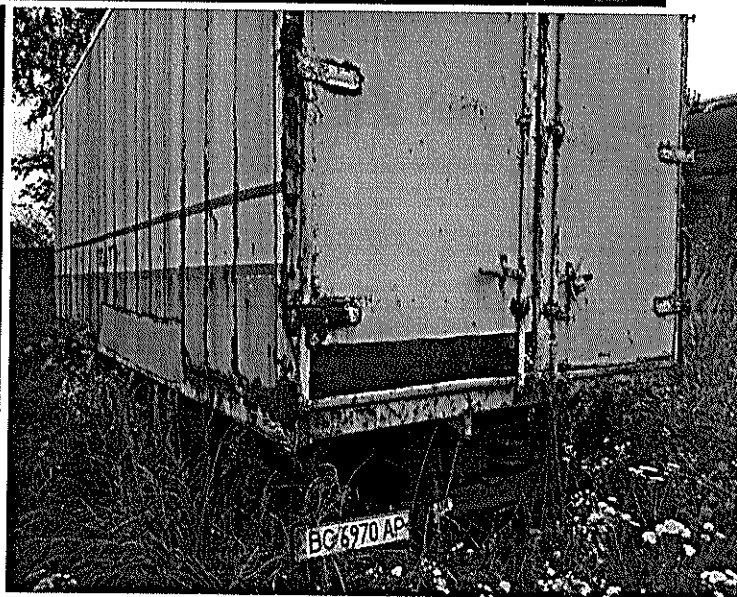
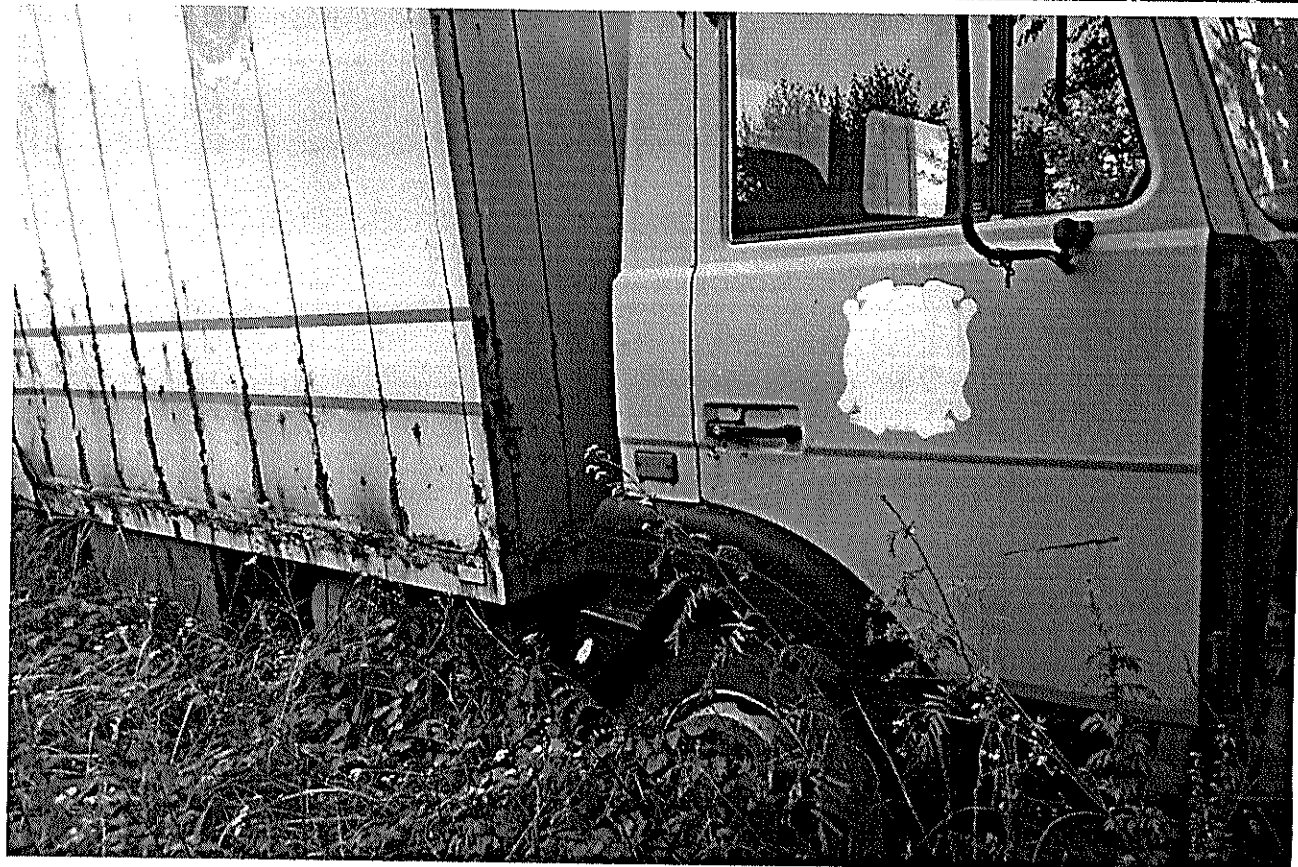
1. Копія свідоцтва про реєстрацію ТЗ.
2. Фото ТЗ.

Об'єкт технічним умовам не відповідає з наступних причин: фізичний знос основних вузлів, агрегатів та складових частин транспортного засобу становить 95,2 %.

Транспортний засіб має повний фізичний знос та моральне застарівання, не придатний до подальшої експлуатації та відновлення, підлягає списанню.
