**АКТ № 18**  
**обстеження фізичного (технічного) стану транспортного засобу,**  
**який не може виконувати свої функції**

Комісія, призначена наказом (розпорядженням) від «01» листопада 2019 р. № 1809  
провела огляд автомобіля марки ВІС-2345

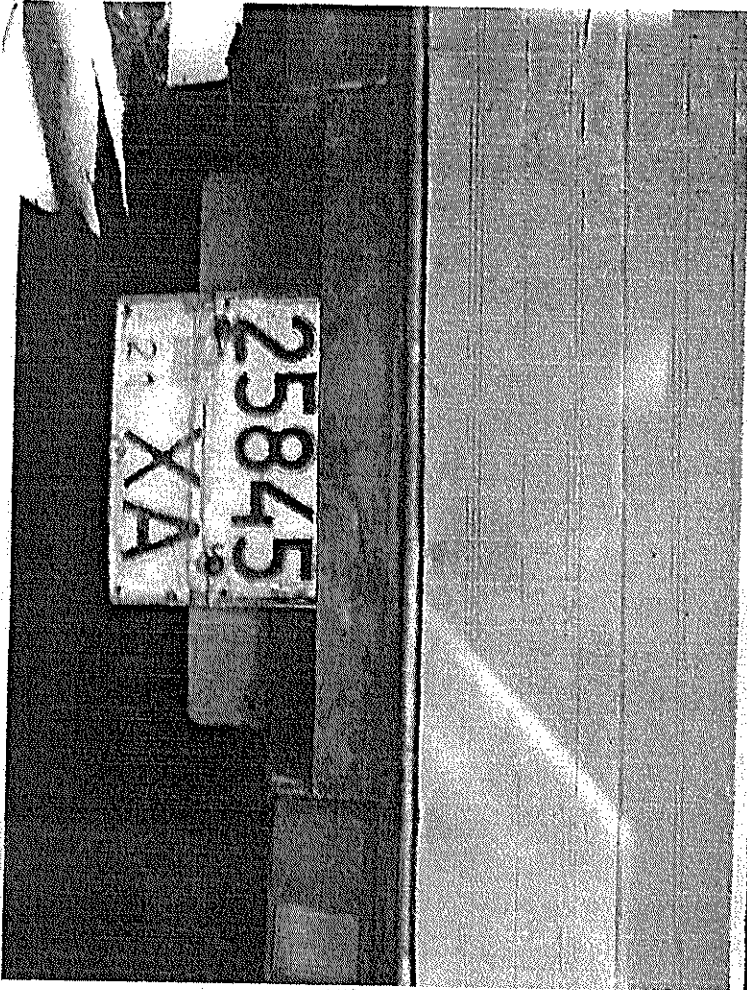
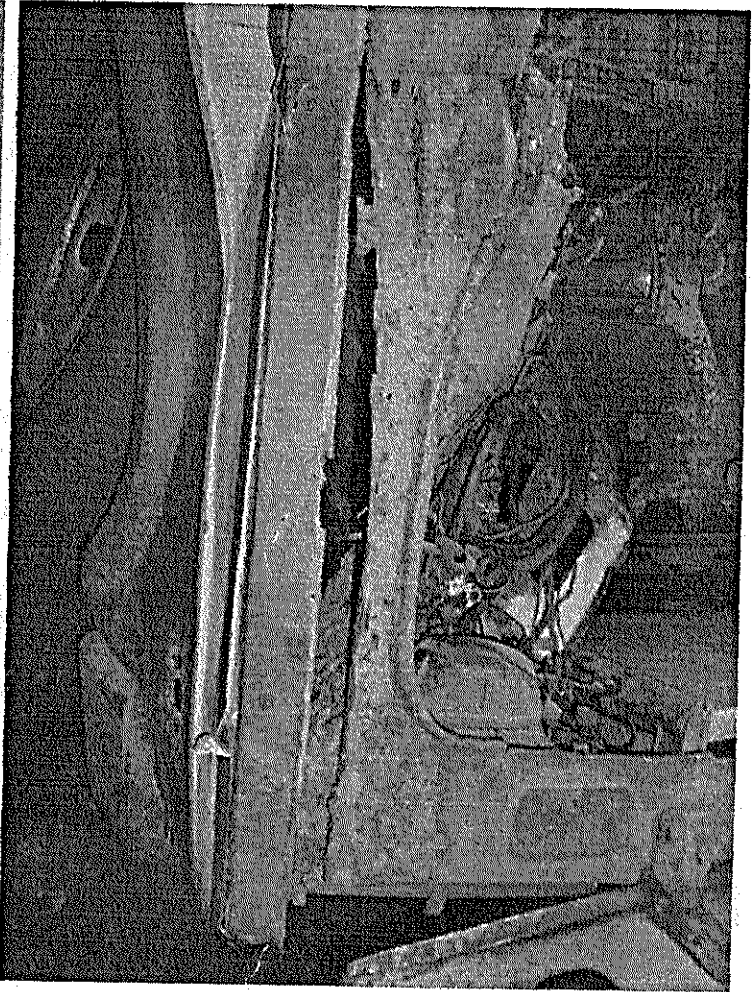
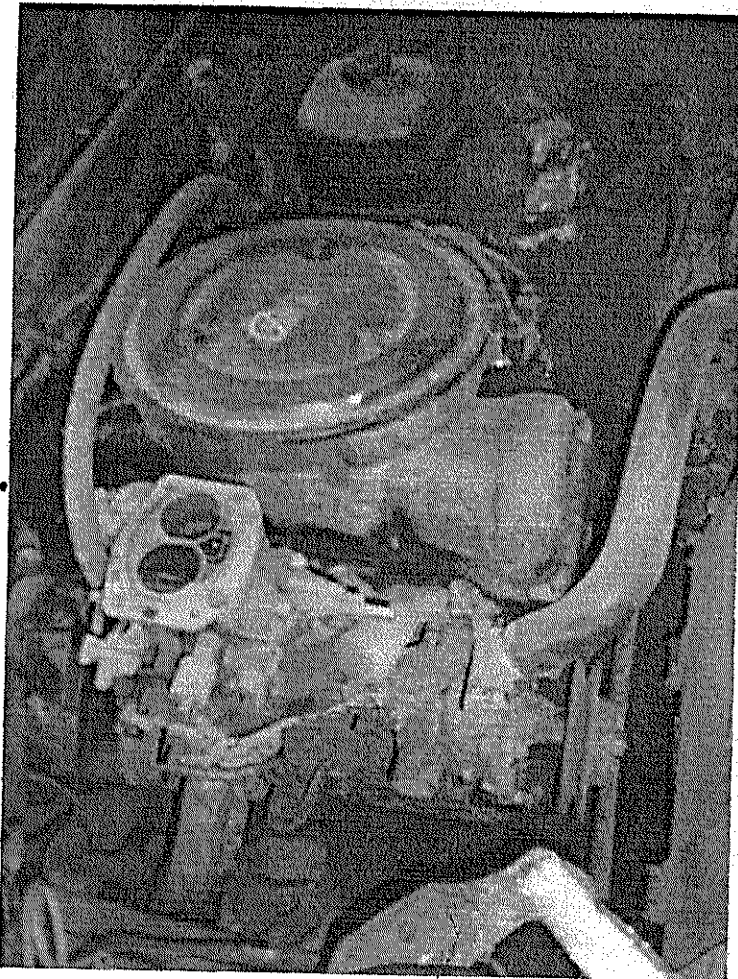
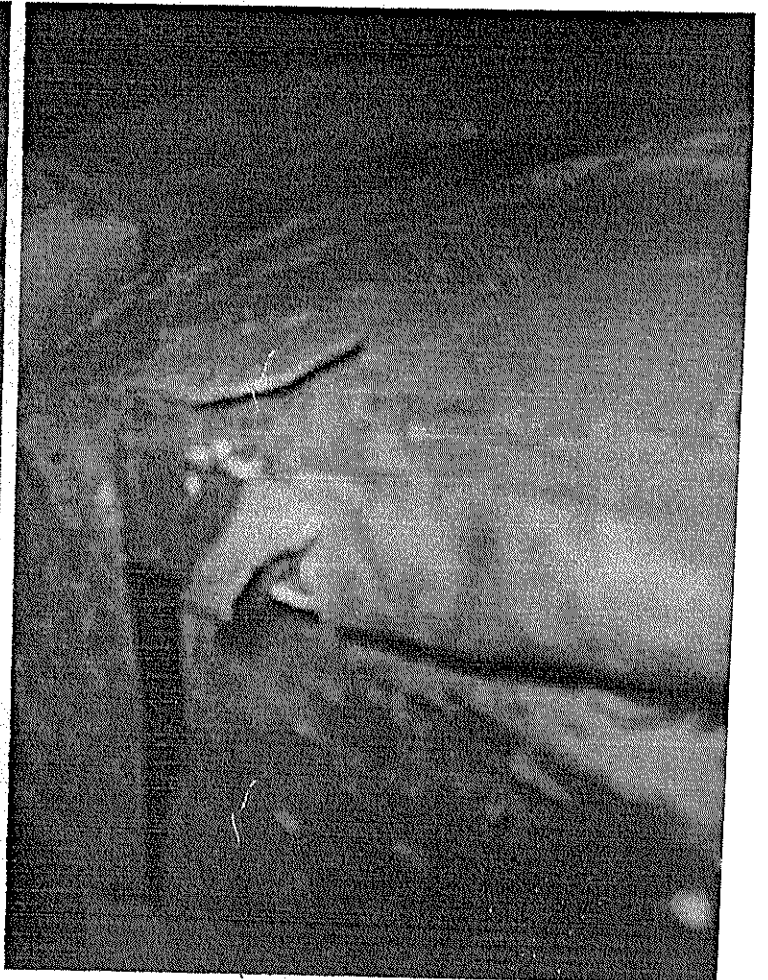
| №<br>з/п | Найменування<br>агрегатів | Короткий технічний стан та характеристика<br>виявлених дефектів | Відсоток<br>зносу |
|---|---|---|---|
| 2 | Кузов | <i>Корозія полів, дверей, капота, тріщина лонжеронів</i> | 99% |

Об'єкт технічним умовам не відповідає з наступних причин: Загальний знос основних вузлів, агрегатів та складових частин транспортного засобу становить 98,8 %

Транспортний засіб має повний фізичний знос та моральне за старіння, не придатний до подальшої експлуатації та відновлення, підлягає списанню.
