АКТ № 1

обстеження фізичного (технічного) стану транспортного засобу,  
який не може виконувати свої функції

Проведено обстеження фізичного (технічного) стану  
автомобіля Марка  
ГАЗ 5327 д.н. В07426АК

**ТЕХНІКО-ЕКОНОМІЧНЕ ОБГРУНТУВАННЯ**  
доцільності списання транспортного засобу Автомобіля марки ГАЗ 5327  
Державний номер BO7426AK

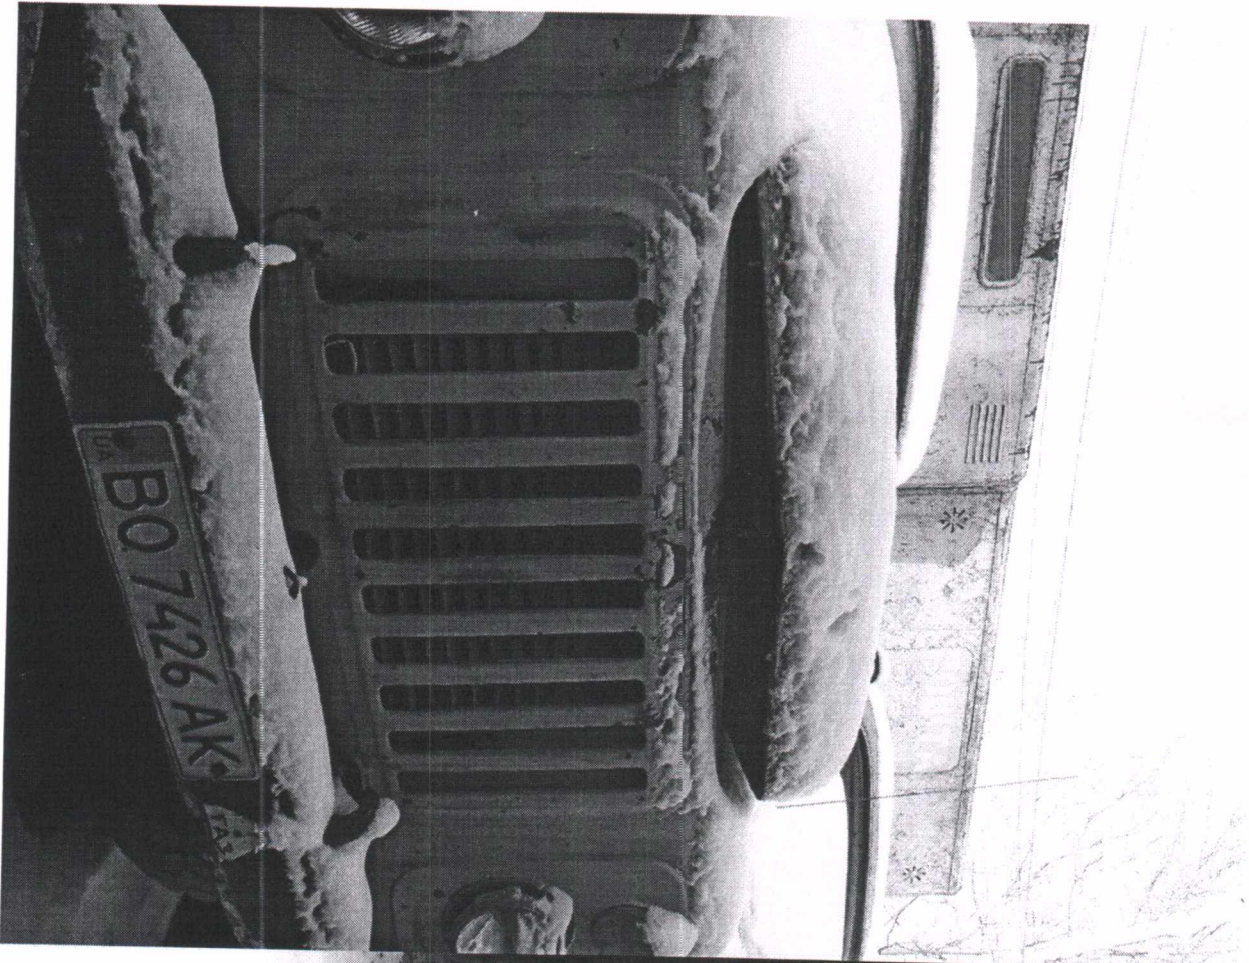
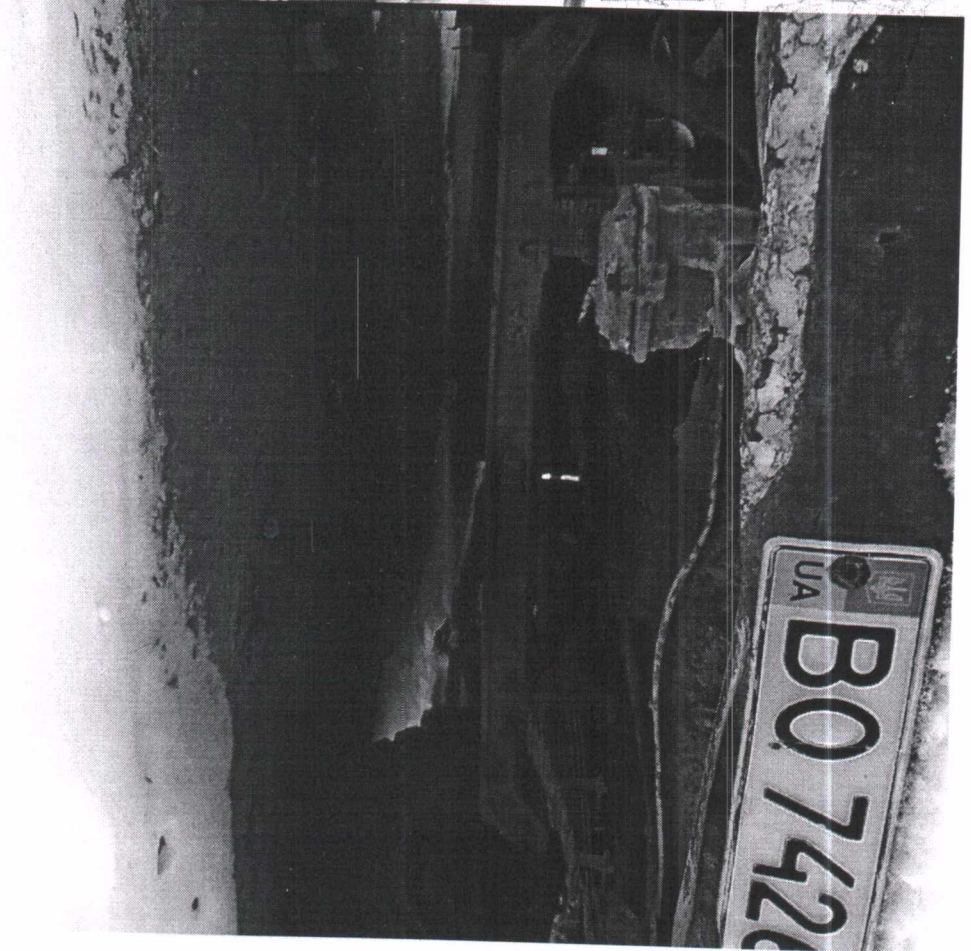
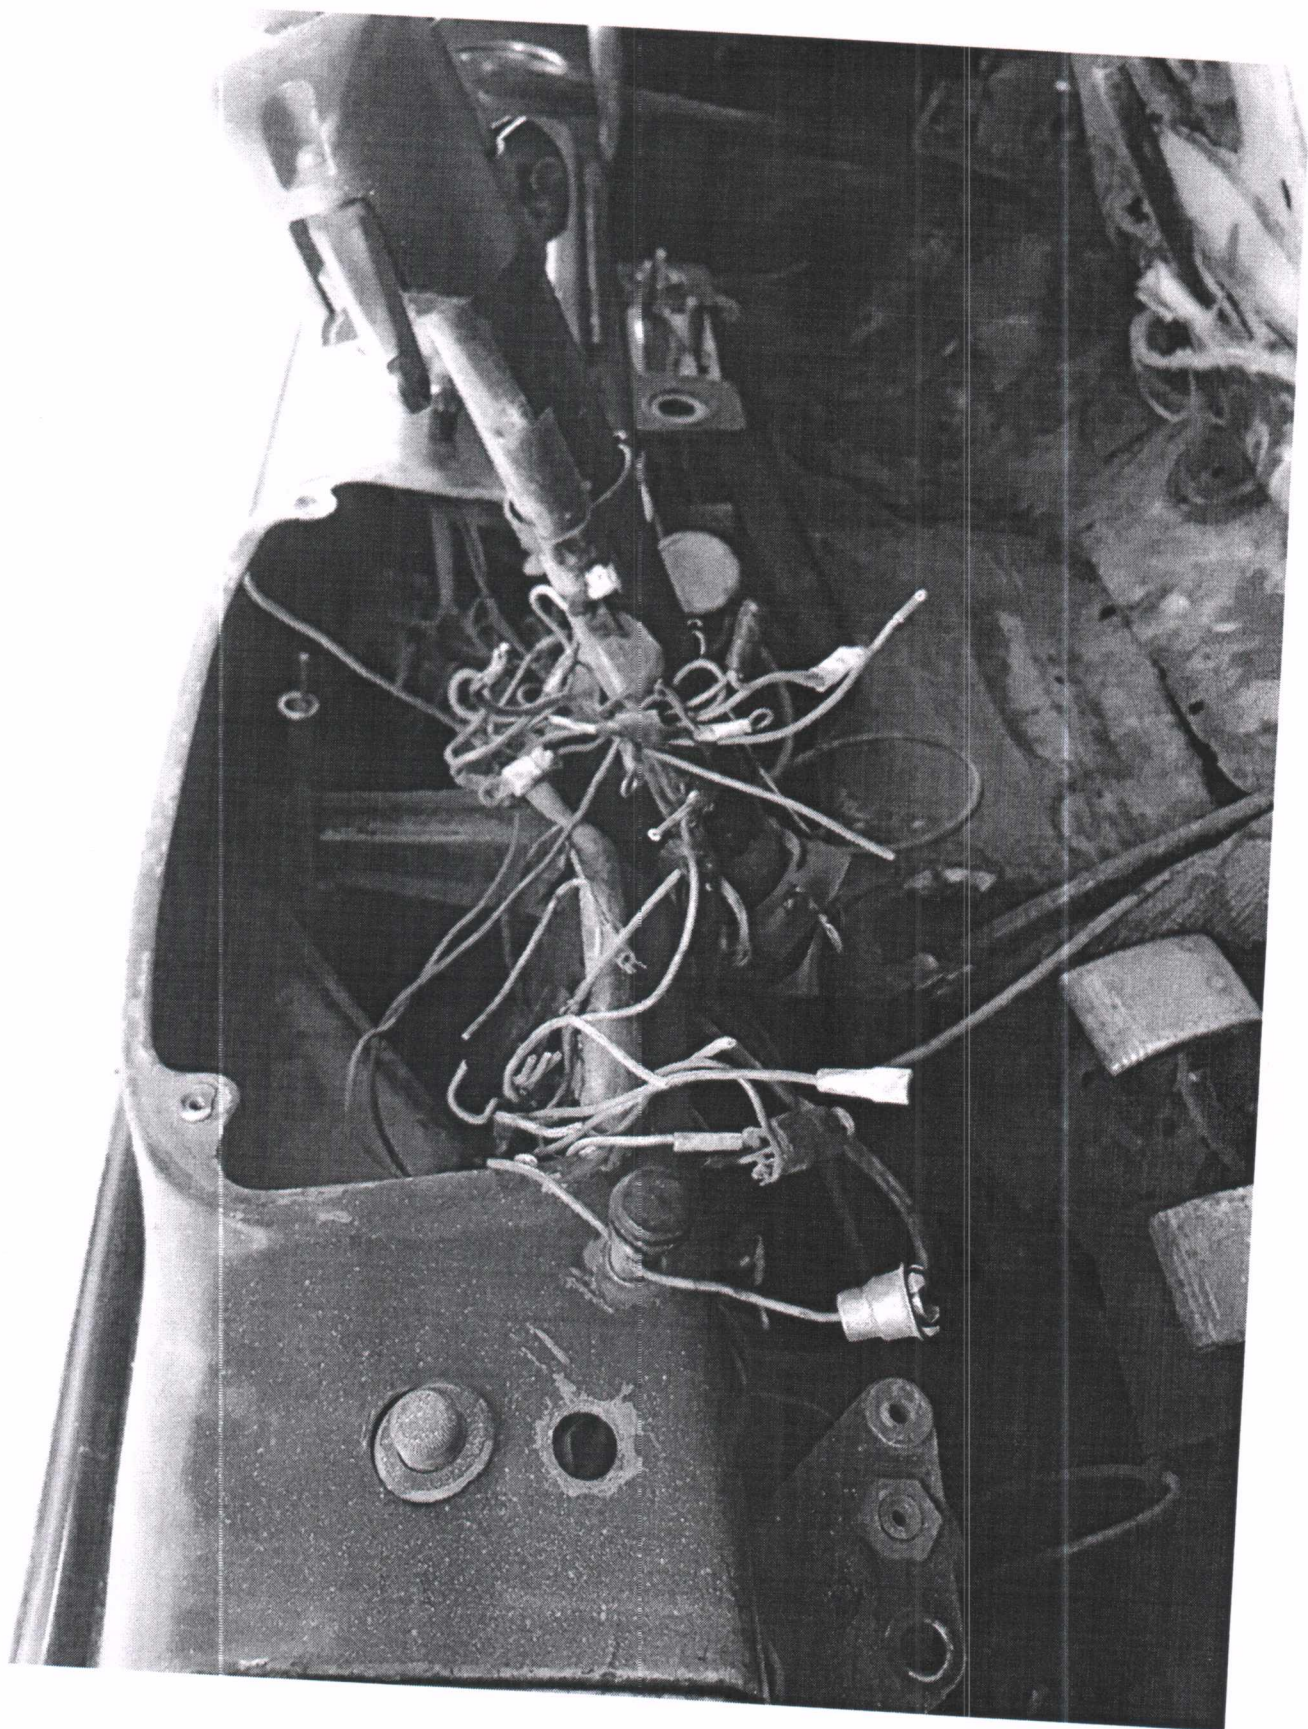
1. Копія свідоцтва про реєстрацію ТЗ.
2. Фото ТЗ.

Об'єкт технічним умовам не відповідає з наступних причин: фізичний знос основних вузлів, агрегатів та складових частин транспортного засобу становить 98 %.

В результаті тривалої експлуатації вищевказаний транспортний засіб має значний знос кузова, основних вузлів, агрегатів та інших складових, конструктивних елементів.

Транспортний засіб має повний фізичний знос та моральне застарівання, не придатний до подальшої експлуатації та відновлення, підлягає списанню.
