АКТ № 11

обстеження фізичного (технічного) стану транспортного засобу,  
який не може виконувати свої функції

Проведено обстеження фізичного (технічного) стану  
автомобіля MAZDA E-2200 державний реєстраційний номер CB1319AM

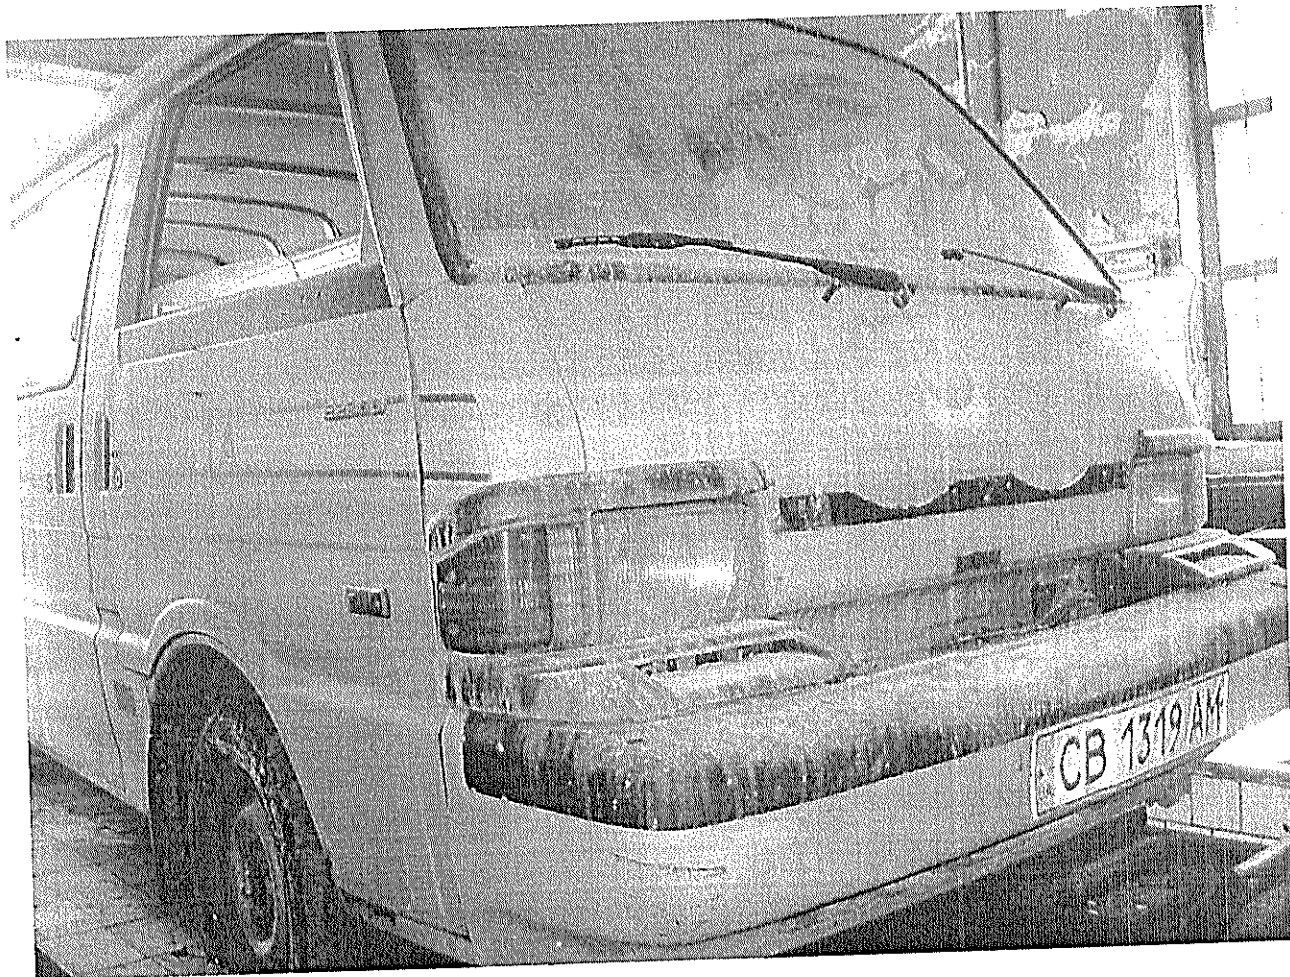
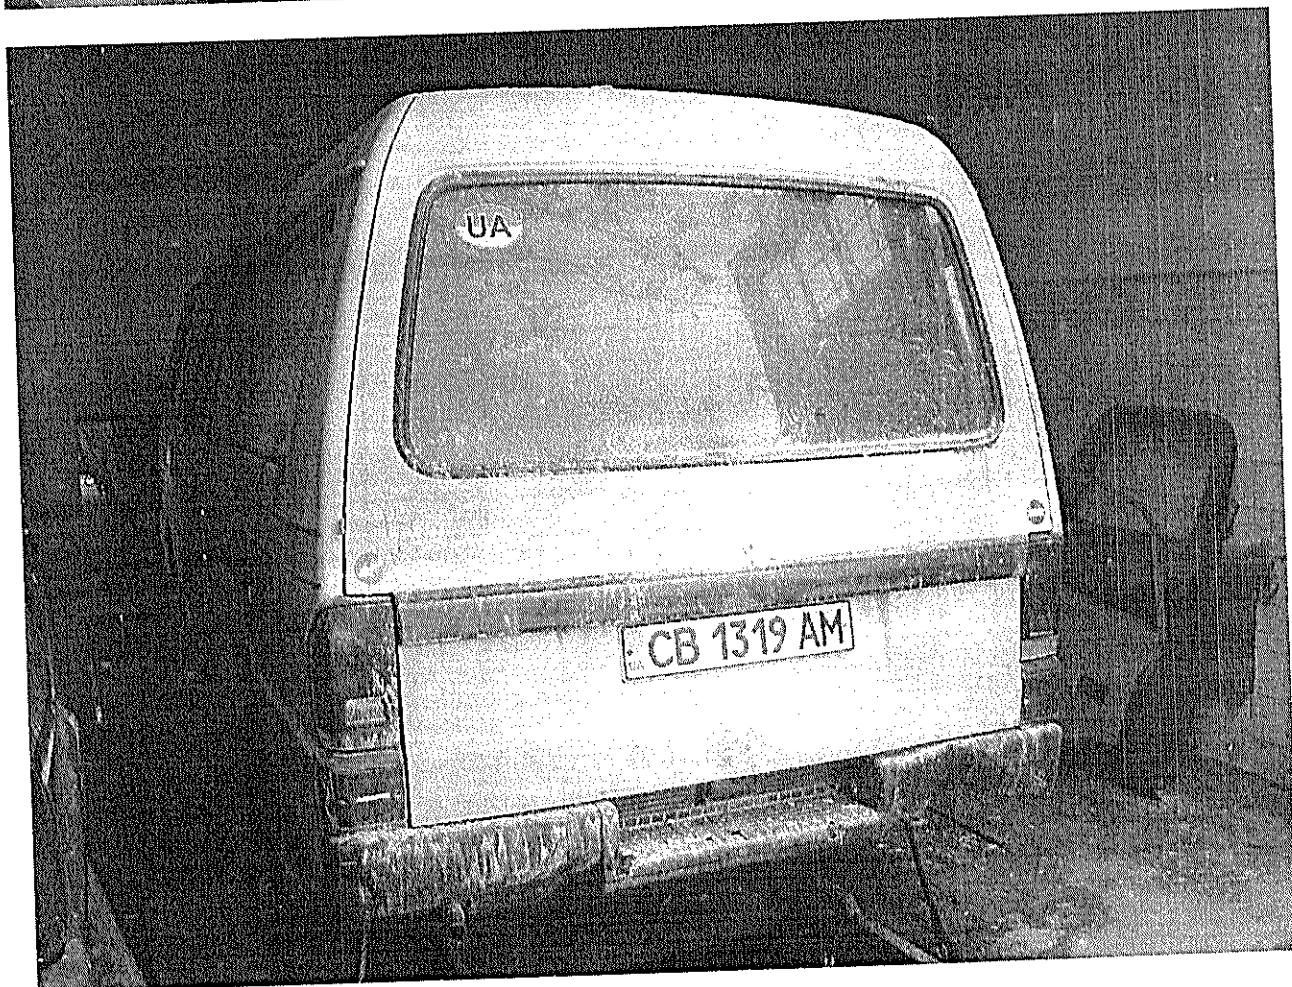
1. Копія свідоцтва про реєстрацію ТЗ.
2. Фото ТЗ.

Транспортний засіб має повний фізичний знос та моральне застарівання, не придатний до подальшої експлуатації та відновлення, підлягає списанню.
